平成 25 年台風第 26 号による伊豆大島火山山麓における 表層崩壊の発生機構

The Mechanism of Slope Collapse in the Foothills of the Izu Oshima Island Volcano by Typhoon No. 26 of 2013

Typhoon No. 26 caused slope collapse and debris flow in Izu Oshima Island before dawn on October 16, 2013, resulting in extensive damage to Motomachi region in the downstream area. The authors conducted an on-site survey in November 2013, and then installed rain gauges, tensiometers and pore water pressure gauges in May of the following year for monitoring. The authors also conducted indoor tests using samples gathered at the original locations. The primary causes of the slope collapse were the geological structure deposited parallel to the ground slope (dip slope) and the difference in mechanical characteristics and the water permeability between the volcanic sand layer and the loess layer. The collapse was triggered by the unprecedented rainfall with the upper surface of the loess layer as sliding surface. It was found that the roots of trees around the collapsed area did not reach into the loess layer and thus provided almost no binding strength. In addition, monitoring results showed no generation of pore water pressure in the su

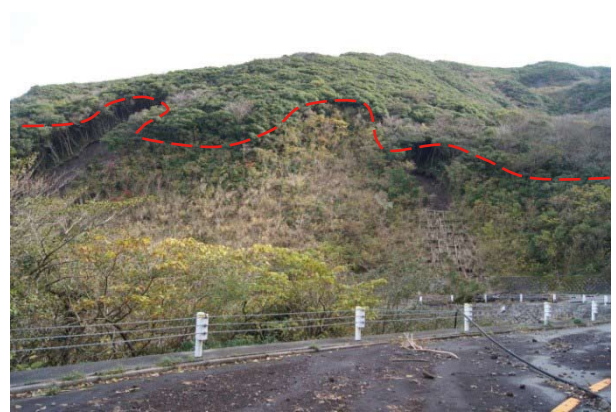
一方、崩壊位置は遷急線の直下の傾斜30～40°の急斜面にあたり、0次谷やわずかに凹状の集水地形になっている。遷急線の上方斜面の傾斜は20°程度の緩斜面であるため、地形的に明瞭な遷急線になっている（写真-1）。

写真-1 遷急線付近の表層崩壊と植生 (①地点)
 Photo 1 Slope collapse and vegetation around the knick line (convex Site 1)
 遷急線（赤破線）付近で左右に表層崩壊がみられ、中央は崩壊跡地でヤシャブシなどの植生が繁茂している。

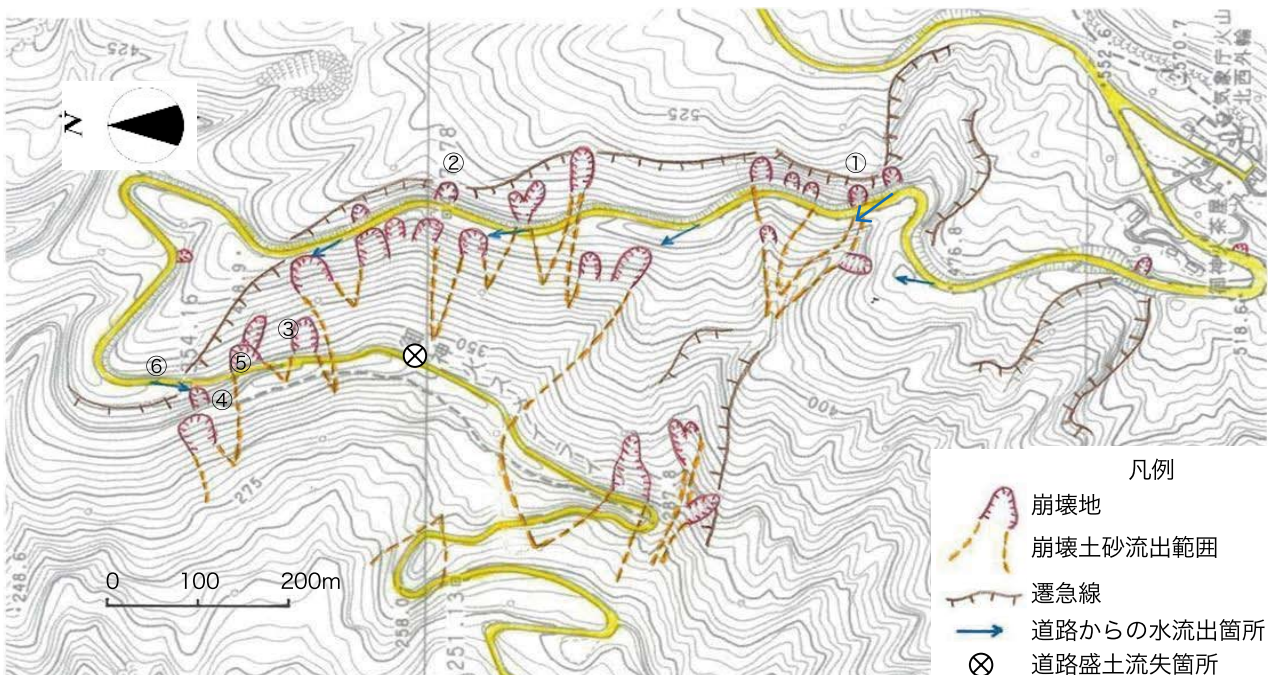
あたり、地形的には遷急線の下方斜面である。遷急線は崩壊前線と呼ばれることもあり、山腹斜面では表層崩壊や落石が起こりやすい。御神火スカイライン付近の崩壊について、踏査結果をもとに発生箇所と規模を整理して遷急線とともに図-11に示す。御神火スカイラインは遷急線に並行して少しずつ高度を上げて御神火茶屋の手前で遷急線の上の緩斜面へと登るため、遷急線沿いの崩壊地頭が御神火スカイラインに沿うように見える。

図-11 表層崩壊位置図 (①～⑥は写真撮影地点) (国土地理院の火山基本図白地図を基に作成)
 Fig. 11 Slope collapse location map (① to ⑥ indicate photo points)

個々の崩壊規模は、幅 10～50 m、斜面長 20～50 m、崩壊深度 1 m 程度であり、火山地域でよくみられる表層崩壊タイプで根系層崩壊¹²⁾と呼ばれる。このような表層崩壊が図-11 に示すように複数箇所でも並列に発生したため、崩壊土砂が交錯して流下して広い裸地が形成された。具体的な崩壊例は写真-2, 3 に示すとおりで、崩壊土砂はのり枠や道路を横断して流下している。

また、御神火スカイラインの数箇所でも路面排水が斜面へ流れ出ていた。その位置は図-11 の道路上の矢印に示す位置で、道路の曲線部や縦断勾配の変化点にあ

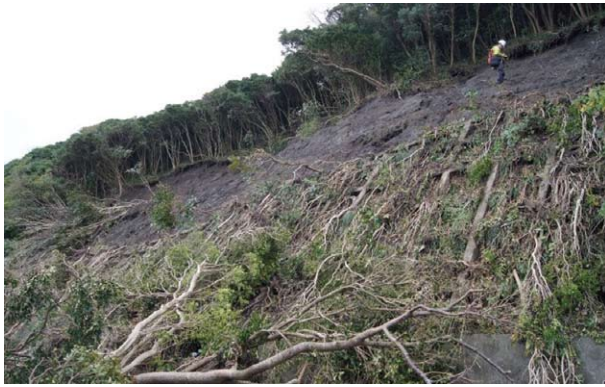
写真-2 のり枠上方の表層崩壊 (②地点)
Photo 2 Slope collapse above slope crib (Site ②)

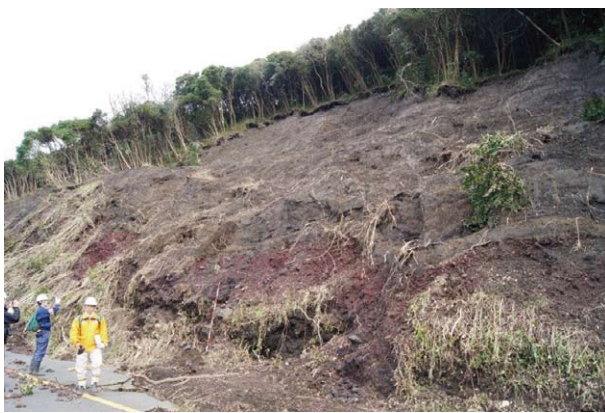
写真-3 道路沿いの斜面の表層崩壊 (③地点)
Photo 3 Slope collapse along the road (Site ③)
赤褐色のスコリア層には植生が残っており、表層崩壊範囲はこの上の斜面にあたる

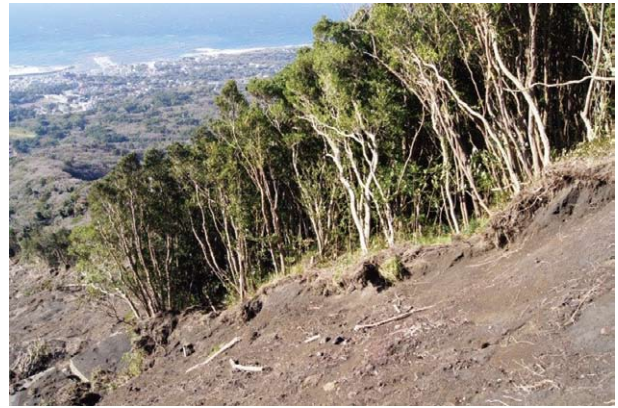
崩壊面には比較的透水性の小さいレス層が広く露出し、崩壊地の頭部や側方の崖にはレス層に比べ透水性の大きい火山砂層が 1 m 程度の層厚で斜面と同じ傾斜で分布する (写真-4, 5)。火山砂層はスコップで容易に掘れる程度の緩い状態である。レス層と火山砂層は元町溶岩の上位に互層となって堆積し、少なくとも各 4 層が確認できる。斜面の地質は流れ盤構造であり、樹木の根系の大半は表層の火山砂層内にとどまり、下位のレス層まで侵入していないので根系による緊縛効果 (杭効果も含む) が見込めず、火山砂層は極めて不安定な状況にある。

写真-4 崩壊地側部の状況 (④地点)
Photo 4 Side of collapsed area (Site ④)
植生の根系は大半が表層の火山砂層に留まり、下位のレス層に貫入していない

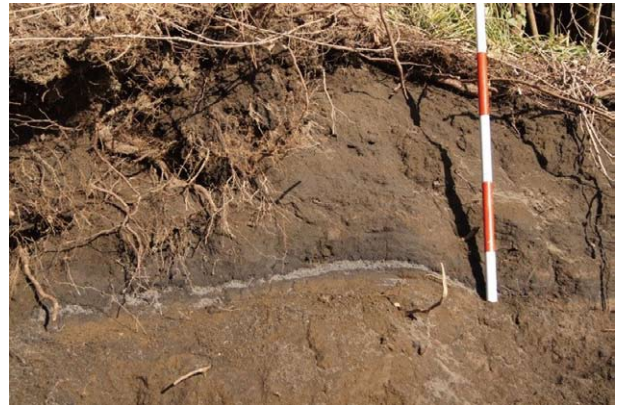
写真-5 崩壊地頭部の滑落崖の状況 (⑤地点)
Photo 5 Head of collapsed area of scarp (Site ⑤)
崩壊層は層厚 80 cm の透水性の大きい火山砂層で、下位には透水性の小さなレス層が分布する

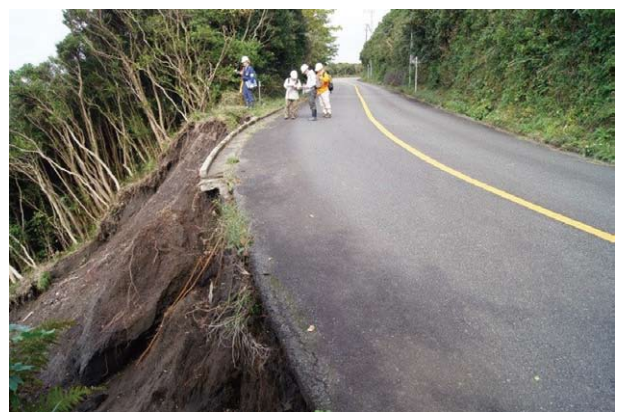
写真-6 道路下方の表層崩壊 (⑥地点)
Photo 6 Slope collapse beneath the road (Site ⑥)
道路の流水が曲線部から斜面へ流れ出て、表層崩壊が発生している

たる (写真-6)。道路山側斜面の崩壊土砂が路面に堆積した箇所では、路面排水がせき止められて斜面へ流出した。このような場所では局所的な表層崩壊が発生しているので、道路の復旧に際しては路面排水の処理能力の向上が課題としてあげられる。全体的に見て、

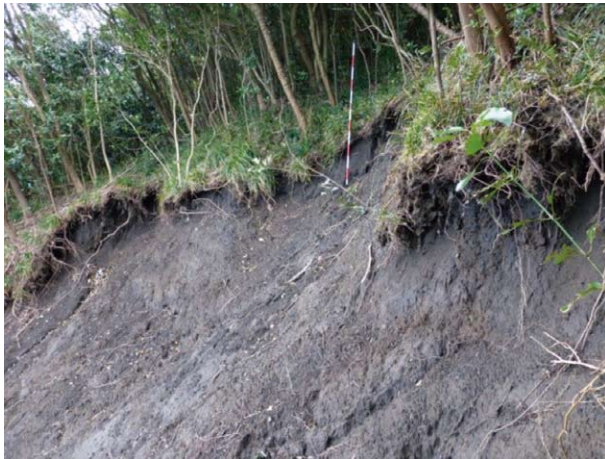
写真-8 崩壊地頭部の状況
Photo 8 Head of collapsed area

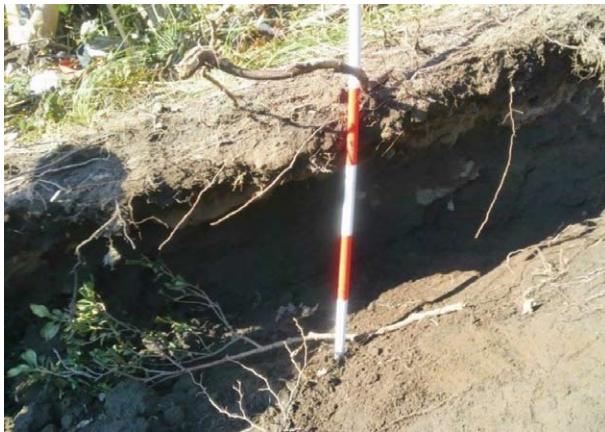
写真-9 崩壊地側部の状況
Photo 9 Side of collapsed area

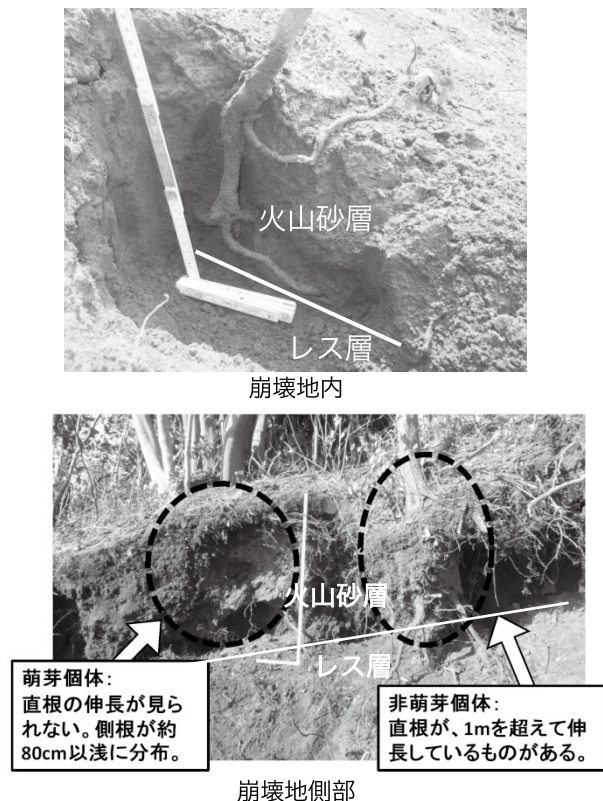
崩壊地付近で確認した根系の状況を写真-12に示す。根系は火山砂層の中に伸長していたものの、レス層までは伸長しておらず、レス層付近に到達した根系はレス層の上面に沿って横方向に伸長していた。

写真-12 崩壊地付近における根系の発達状況
Photo 12 Growth of root system near collapsed area

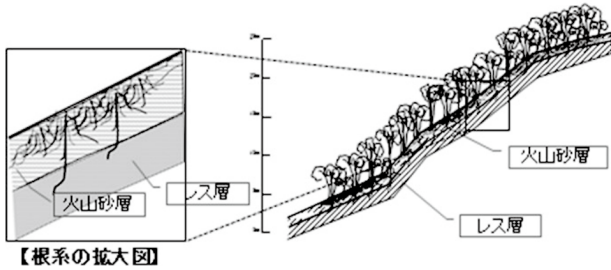
崩壊地付近で成立している林分の根系分布の模式図を図-26に示した。崩壊地側部では、高さ約1mの断面を観察することができるが、ここでも根系はレス層までは伸長していない。

上述した観察結果から、レス層には、根系を発達させるににくい要因があると推定される。

図-26 崩壊地付近の樹林と根系分布の模式図

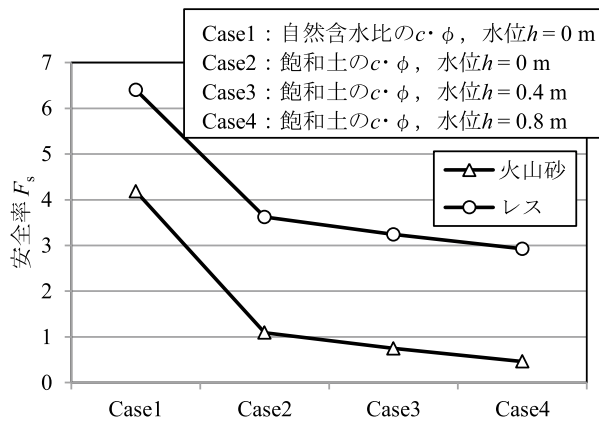
結果を図-31に示す。これより、火山砂は飽和化に伴う粘着力の消失により、安全率を大きく減少させる結果となった。ただし、水位がない状態では1を上回っている。レス層との境界に水位が数10 cm 発生した時点で安全率が1を割り込み、崩壊に至る結果となった。一方、レスは飽和状態となっても粘着力を有するため、安全率は完全飽和状態においても1を大きく上回っている。この計算結果から、崩壊が発生したのが火山砂層とレス層の境界が水理境界面となったことが大きい、力学特性の違いも一因となった可能性

図-31 安定解析結果
Fig. 31 Stability analysis results
