東北地方太平洋沖地震により仙台市で発生した盛土造成宅地災害 —滑動崩落ブロックの特徴—

三嶋 昭二*・西川 清治*・根本 雅夫*・佐々木 利明*・小松 守*・三明 崇史*

Some characteristic features on slide collapsing at residential area in Sendai city,
Miyagi, caused by the 2011 off the Pacific coast of Tohoku Earthquake

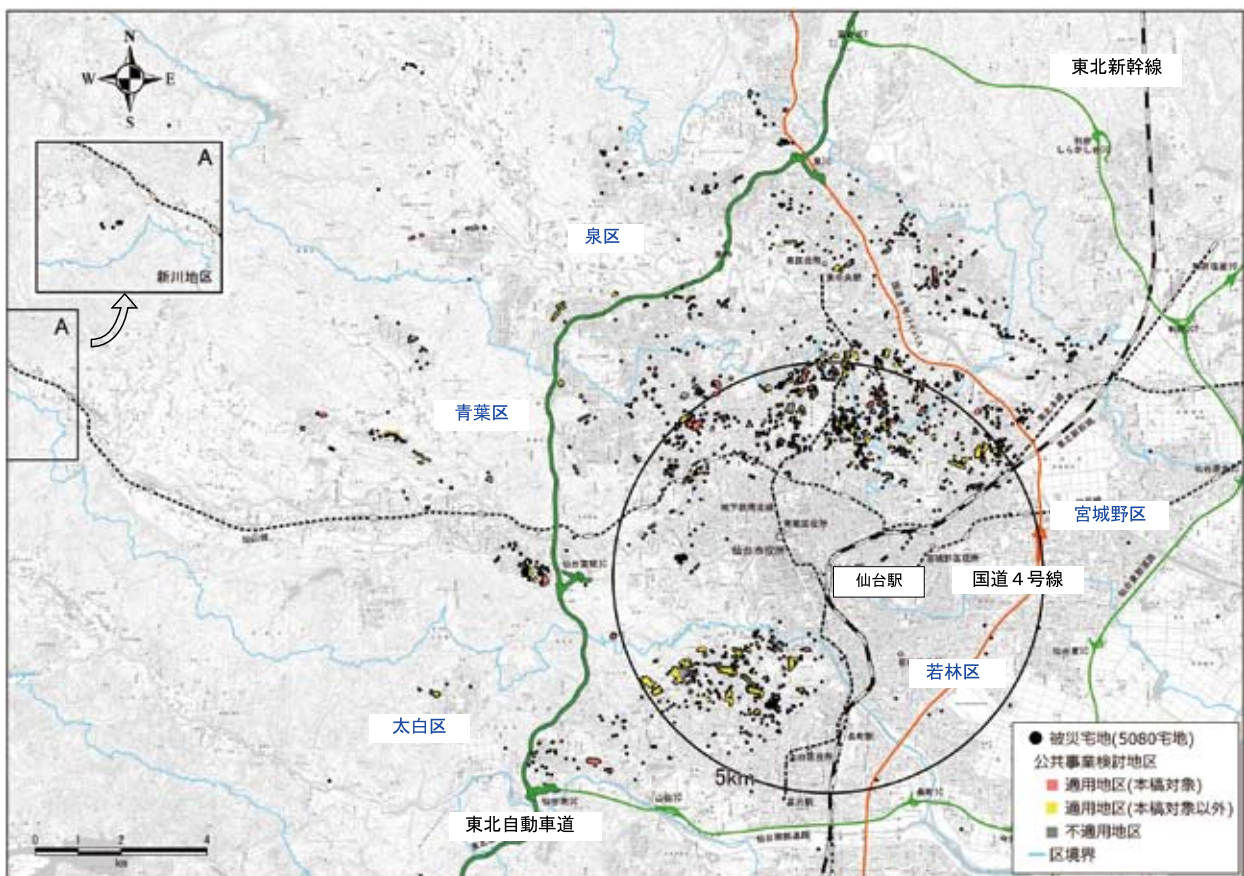
図-1 仙台市の被災宅地分布図（仙台市（2012）⁴⁾に編集・追記）

図-1に仙台市の被災宅地分布と公共事業検討地区を示す。この中で本稿の検討対象地区とした赤色の地区は、仙台市北部に多く、仙台市南部では地区が少ないものの、比較的全体を網羅する状況になっている。

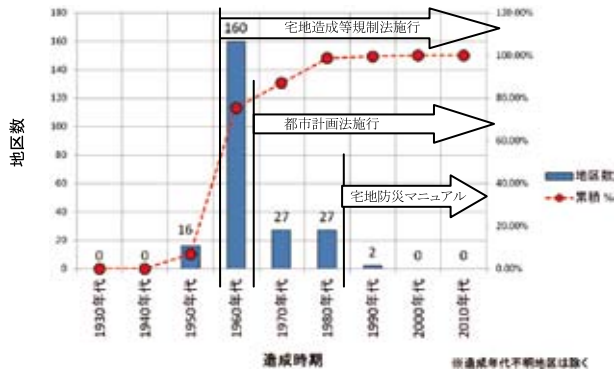
図-4 被災232地区の造成開始年代
Fig. 4 Histogram of damaged areas where housing lots are severely damaged, as function of land developing work started period. Enforcement times of related acts and regulations are also shown by allows.

造成開始年代をみると、造成年代が不明な18地区を除く被災232地区では、図-4のように1960年代の造成が160地区(69%)、1970年代と1980年代が各27地区(各12%)、1990年代以降が2地区(1%)であり、2000年代以降は認められない。

宅地の耐震化については、宅地造成等規制法(施行1962年)及び都市計画法(施行1969年)には盛り込まれていないが、宅地防災マニュアル(1989年発刊)には盛土の耐震化が盛り込まれている。これらの法制化の動きに合わせて、1970年代・80年代の盛土施工地区数は、60年代に比較して約17%の数になっており、更に、耐震化対策が必要になった1990年代以降では全体のわずか1%となっている。

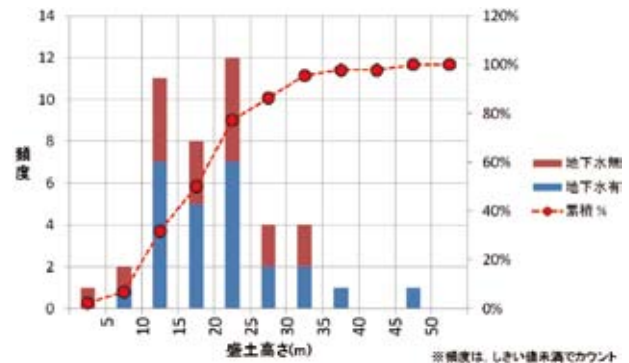
図-6 滑動崩落ブロックの盛土高さの頻度分布

最大約45m、最小約5mで、約70%（31/44）が10m～25m未満である。

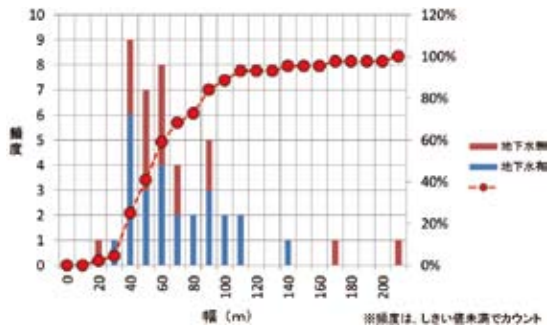
図-7 滑動崩落ブロックの幅の頻度分布
Fig. 7 Histogram of width of slide collapsing block.

最大約215m、最小約20mで、約55%（24/44）が30m～60m未満の範囲で、約85%（37/44）が90m未満である。滑動崩落ブロック内の地下水位の有無をみると、最も幅が広い2つのブロックでは地下水位が認められない状況にある。一つは、幅が215mで斜面長が16mの地区であり、当地区は急斜面を横方向に長く造成した腹付盛土である。もう一つは、幅166m、斜面長98mで面積が約12,000m²と広い滑動崩落ブロックである。

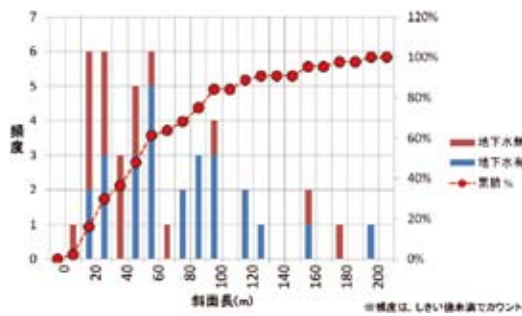
図-8 滑動崩落ブロックの斜面長の頻度分布
Fig. 8 Histogram of slope length of slide collapsing block.

最大約 190 m, 最小約 7 m で, 約 60% (27/44) が 7 m ~ 60 m 未満, 約 85% (37/44) が 100 m 未満である。滑動崩落ブロック内の地下水位の有無をみると, 50 m 未満では約 80% (13/16) が地下水位が無い状況にある。一方, 70 m 以上では約 80% (13/16) で地下水位が認められる。

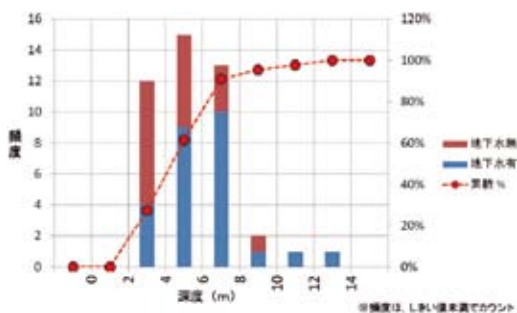
図-9 滑動崩落ブロックの設計上のすべり面深度の頻度分布
Fig. 9 Histogram of depth of the basement of estimated deformation zone.

最大約 13 m, 最小約 2 m で, 約 90% (40/44) が 2 m ~ 8 m 未満の範囲にある。滑動崩落ブロック内の地下水位の有無をみると, 深度 8 m 未満では深度が浅くなるほど地下水位の無い割合が多く, 深度 2 ~ 4 m 未満が特に多くなっている。

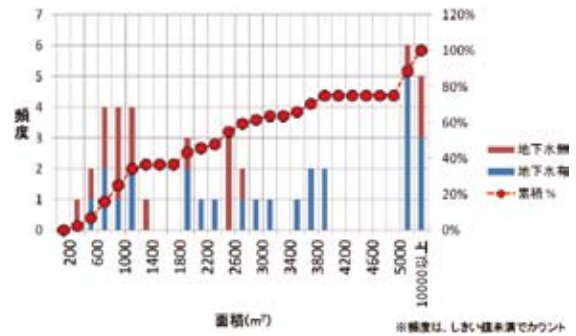
図-10 滑動崩落ブロックの面積の頻度分布
Fig. 10 Histogram of area of slide collapsing block.

最大約 12,000 m², 最小約 400 m² で, 約 60% (27/44) が 3,000 m² 未満, 75% (33/44) が 4,000 m² 未満である。一方, 10,000 m² 以上は約 10% (5/44) である。滑動崩落ブロック内の地下水位の有無をみると, 1,400 m² 以下で約 60% (10/16) が地下水位が無いとなっている。

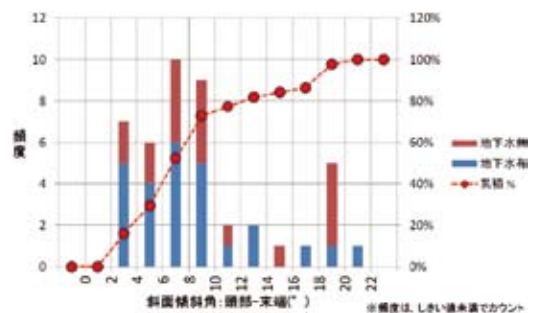
図-11 滑動崩落ブロックの斜面傾斜角 (頭部-末端) の頻度分布
Fig. 11 Histogram of inclined angle of the basement of estimated deformation zone.

最大約 21°, 最小 2.6° で, 約 75% (32/44) が 10° 未満である。10° 以上では 18° ~ 20° 未満が 5 ブロックあり, 突出している。滑動崩落ブロック内の地下水位の有無をみると, 無が 10° 未満で約 40% (12/32), 10° 以上が約 50% (6/12) と, 斜面傾斜角が急になると地下水位無しとの割合が少し多くなる。

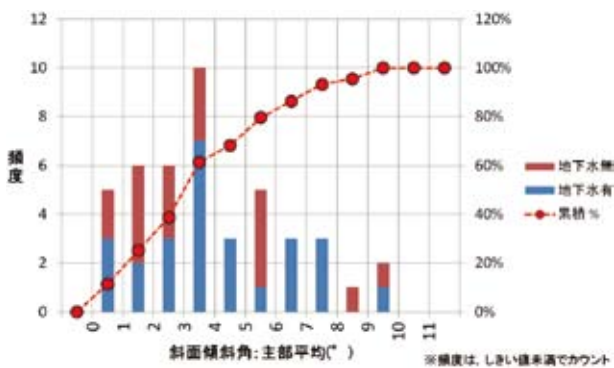
図-12 滑動崩落ブロックの斜面傾斜角（主部平均）の頻度分布
Fig. 12 Histogram of slope angle of housing lot gallery.

最大 9.5°, 最小 0° で, 約 60% (27/44) が 4° 未満で, その中でも 3° ~ 4° 未満は約 25% (10/44) と多い。滑動崩落ブロック内の地下水位の有無をみると, 5° ~ 6° 未満だけの割合が 80% (4/5) と突出しているが, それ以外は概ね平均的な割合である。

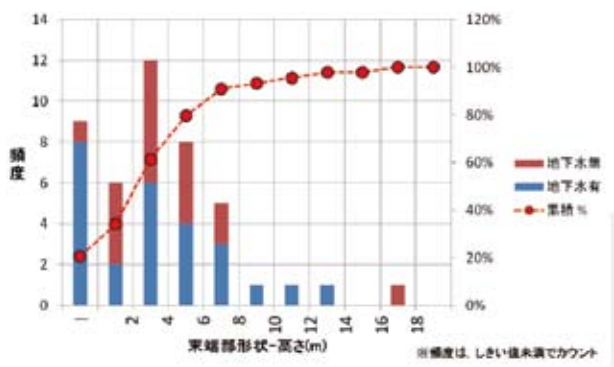
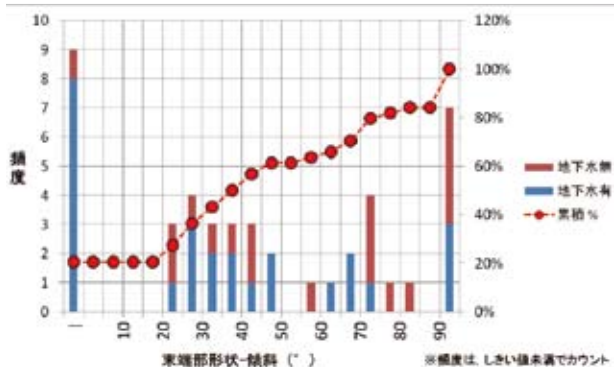
図-13 滑動崩落ブロックの末端部の形状（高さ・傾斜）の頻度分布

末端部の高さは8 m 未満が約 90% (40/44), 2 ~ 4 m 未満が約 25% (12/44) である。傾斜は緩傾斜のため計測していないものが約 20% (9/44), 20° ~ 50° 未満が約 40% (18/44), 55° 以上が約 40% (17/44) である。高さ 5 m 以上, かつ, 傾斜が 45° 以上のブロックは 2 ブロック存在する。

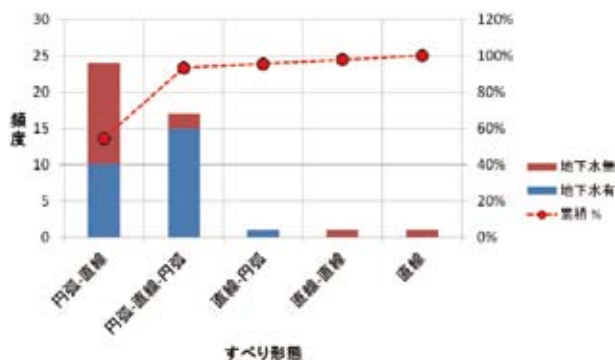
図-14 滑動崩落ブロックの末端部のすべり形態の頻度分布図

すべり形態は, 円弧-直線が 24 ブロックの 55% (24/44), 円弧-直線-円弧が 17 ブロックの約 40% (17/44) で, この二つのすべり形態が非常に多い。

滑動崩落ブロック内の地下水位の有無をみると, 円弧-直線では地下水位無しが約 60% (14/24) と有りより多いが, 円弧-直線-円弧では地下水位有りが約 90% (15/17) を占める。

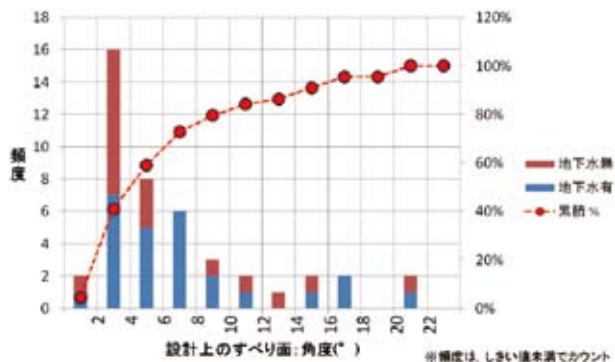
図-15 滑動崩落ブロックの設計上のすべり面の直線部の角度の頻度分布

最大約 21°, 最小 1° で, 約 70% (30/44) が 2° ~ 8° 未満の範囲で, 特に 2° ~ 4° 未満は約 35% (16/44) と突出している。滑動崩落ブロック内の地下水位の有無をみると, 特に 2° ~ 4° 未満では無しが約 55% と割合が高い。

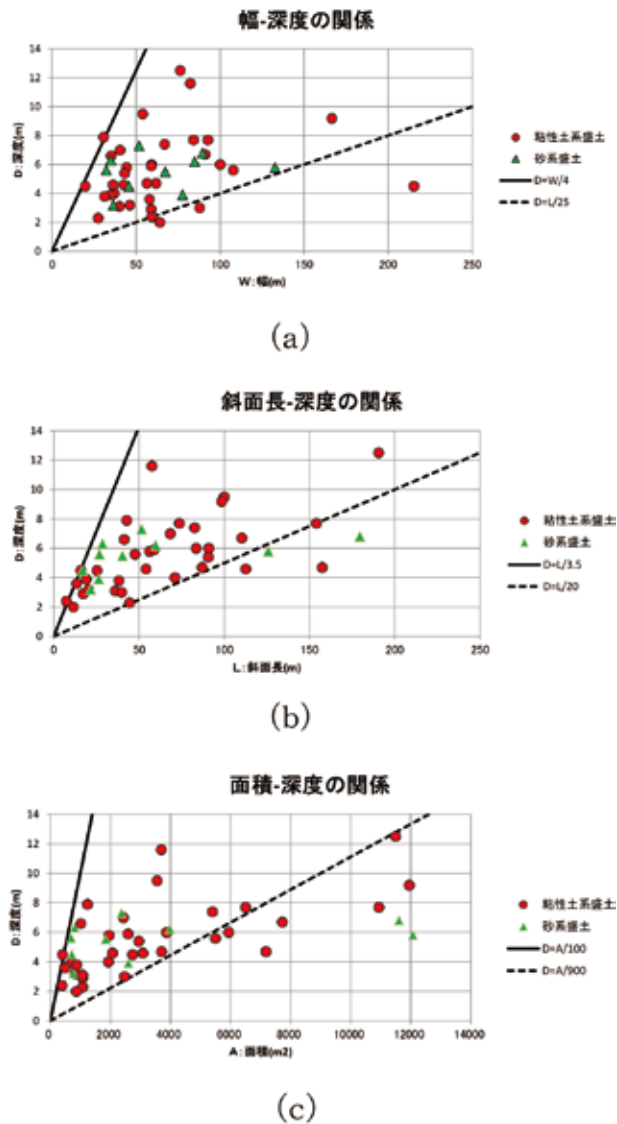
図-16 滑動崩落ブロックにおける幅-深度、斜面長-深度、面積-深度の関係

滑動崩落ブロックの設計上のすべり面深度と幅・斜面長・面積の関係を図-16に示す。これによると、深度(D)は幅(W)の概ね1/4~1/25の範囲、斜面長の概ね1/3.5~1/20の範囲である。面積については1/100~1/900の範囲に概ね存在するが面積が5,000m²を超えると1/900より小さくなることが多い。なお、この図では盛土材料の違いも示したが、粘性土・砂質土の違いによる差は認められなかった。

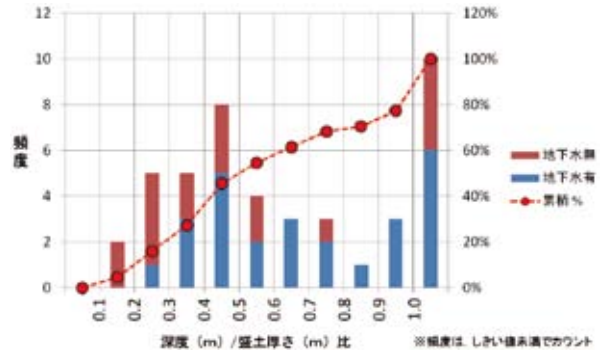
図-17 設計上のすべり面深度と盛土厚さ関係
Fig. 17 Histogram of the ratio of depth of the basement of estimated deformation zone (D) against filled soil thickness.

また、設計上のすべり面深度と盛土厚さの関係を図-17に示す。これによると、設計上のすべり面深度は盛土厚さの0.1~0.5倍未満が45% (20/44)、0.5~0.9倍が25% (11/44)、0.9倍以上が30% (13/44)である。なお、0.9倍以上のうち設計上のすべり面が盛土と地山の境界付近に設定されるものが11ブロックである。

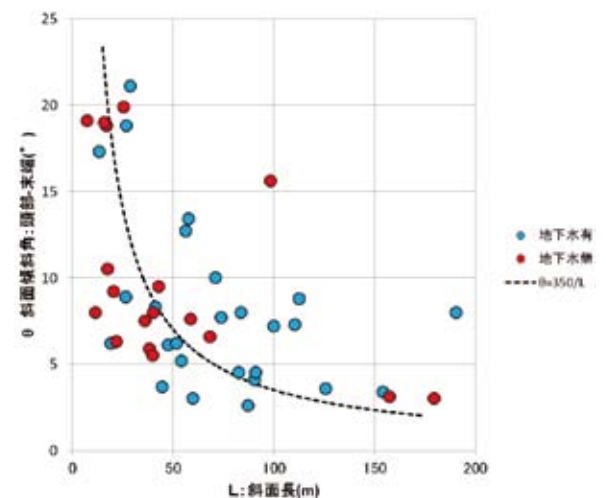
図-18 斜面傾斜角(頭部-末端)と斜面長の関係図
Fig. 18 Slope length (L) versus slope angle (theta: head-to-end inclination). Red dots show that head of groundwater level is confirmed within the slide block, blue dots are not.

斜面長と斜面傾斜角(頭部-末端)の関係を図-18に示す。これによると、斜面長が長くなるほど斜面傾斜角が緩くなる傾向にある。

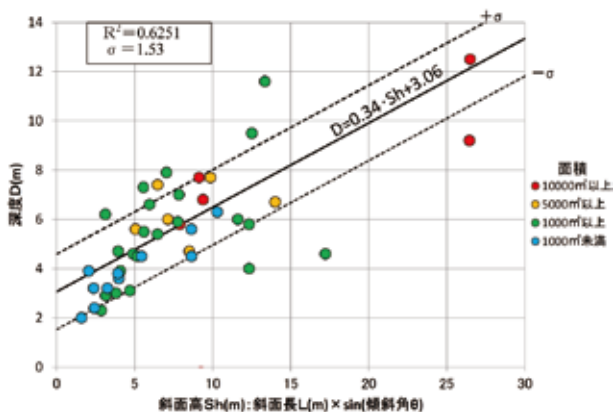
図-19 設計上のすべり面深度と斜面高さの関係

設計上のすべり面深度と斜面高さ(斜面長×sin(斜面傾斜角(頭部-末端)))の関係を図-19に示す。これによると、設計上のすべり面深度(D)は概ね次式で表せられる。

$$D = 0.34 \cdot Sh + 3.06$$

この関係式から、盛土造成地で滑動崩落が確認された場合、現地では斜面高さを把握すれば、設計上のすべり面深度を概略的に推測できることになる。

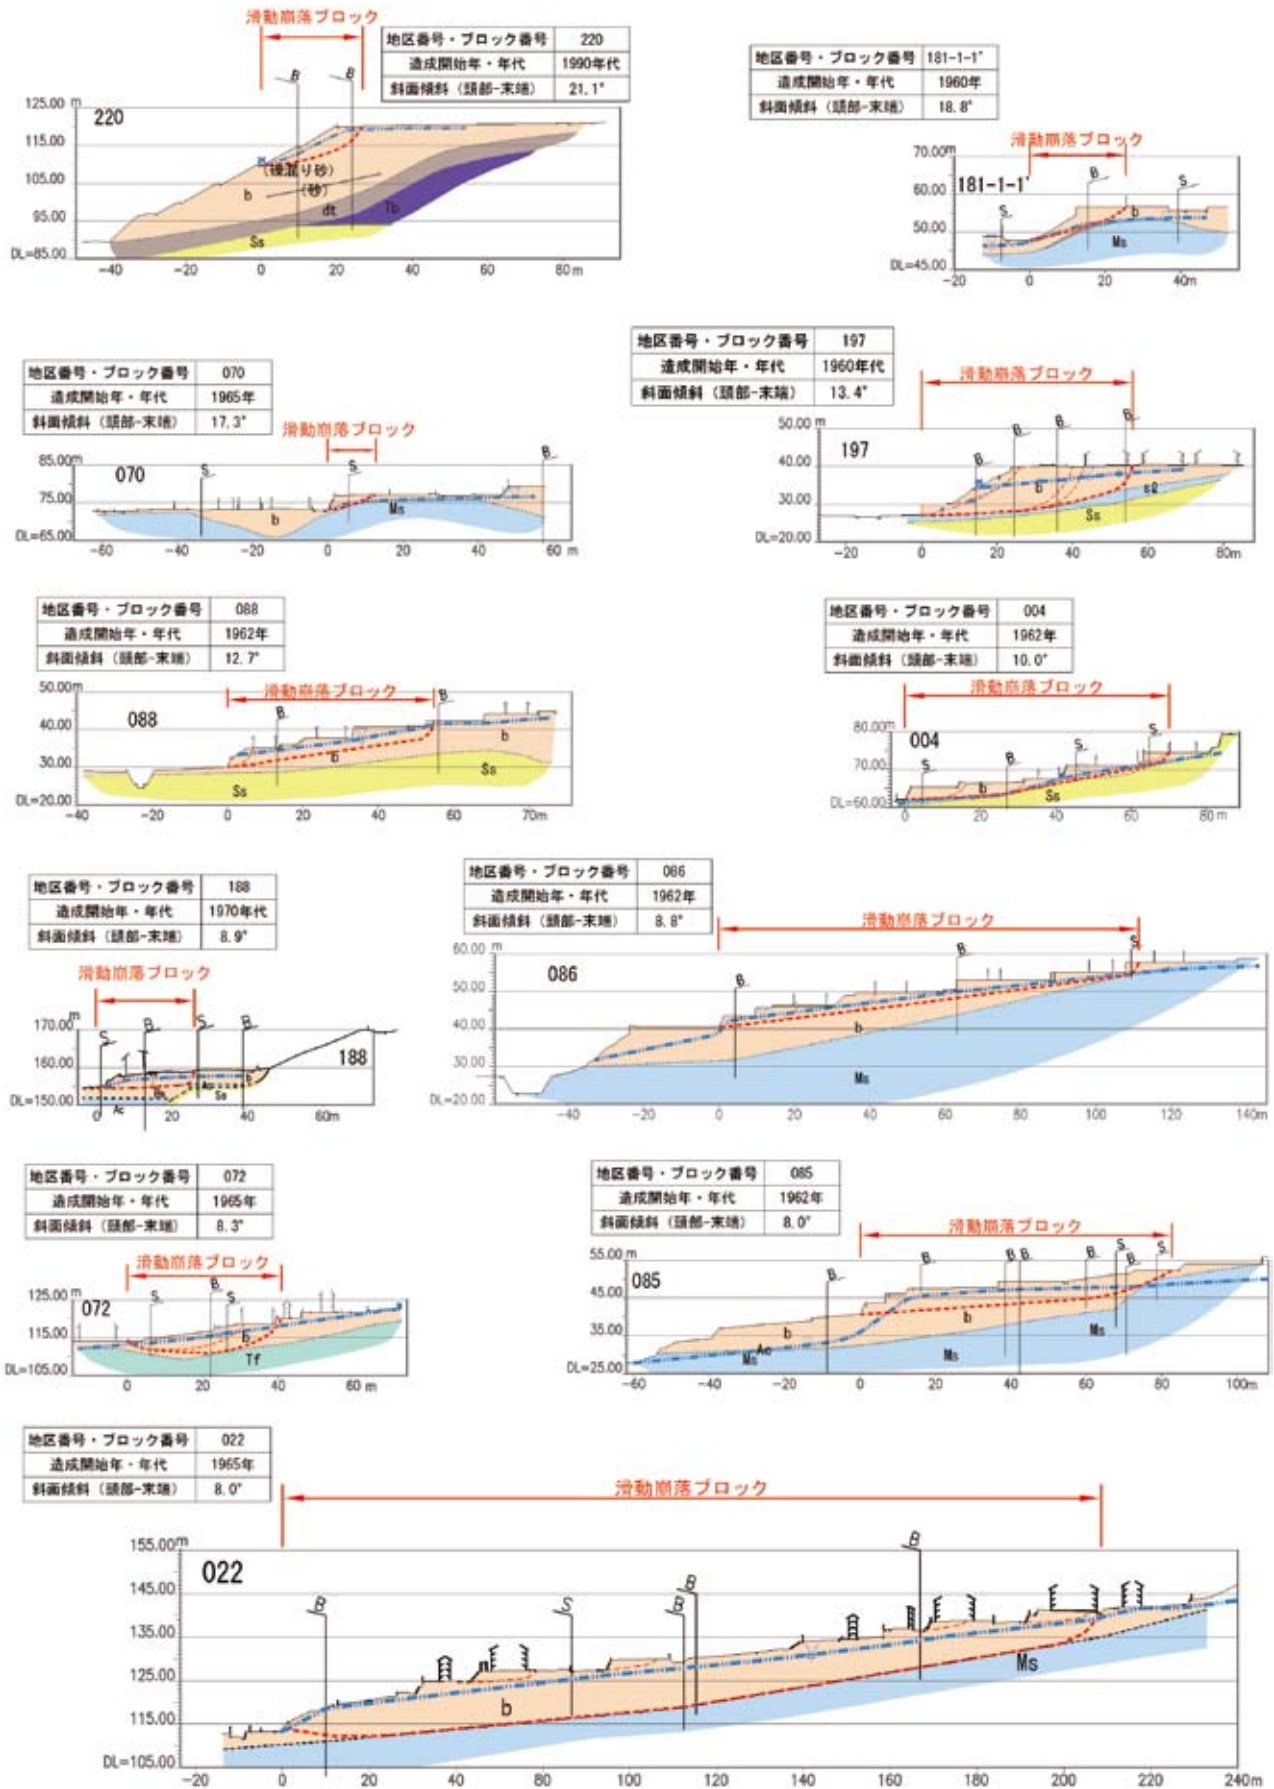
図-20 (2) 各滑动崩落ブロックの断面図(地下水水位有)

滑動崩落ブロックの末端付近の地形に着目すると、法面の存在、又は、宅地間などに約4 m以上の擁壁などが存在し末端付近が解放されている斜面と、宅地が連続した比較的なだらかで解放されていない斜面に大きく分類される特徴がある。

また、図-20に示すように滑動崩落ブロックの断面形状は、深度は浅く深度に対して斜面長が長く、設計上のすべり面の角度も緩いものが多い。これはせん断破壊された「すべり」ではなく、せん断破壊に至らない変位 (変形) によるものであることを形状から示唆していると考えられる。

一方で、図-20に示すようにこの滑動崩落ブロック内にも設計上のすべり面を示した。例えば、図-20(1)の地区番号022に示したように盛土と地山の境界部を設計上のすべり面とする大きなすべりの他に、ひな壇を巻き込む小さなすべり (以下、ひな壇すべりと称す。) を設定している。これはひな壇毎の擁壁の変状状況を踏まえて設定したものである。他地区を含めてこのひな壇すべりは、ひな壇の高さが約2 m以上で多く発生している。このことから、ひな壇の高さが約2 m以上であれば、全体のすべりの他にひな壇すべりが発生する可能性が高いと考えられる。

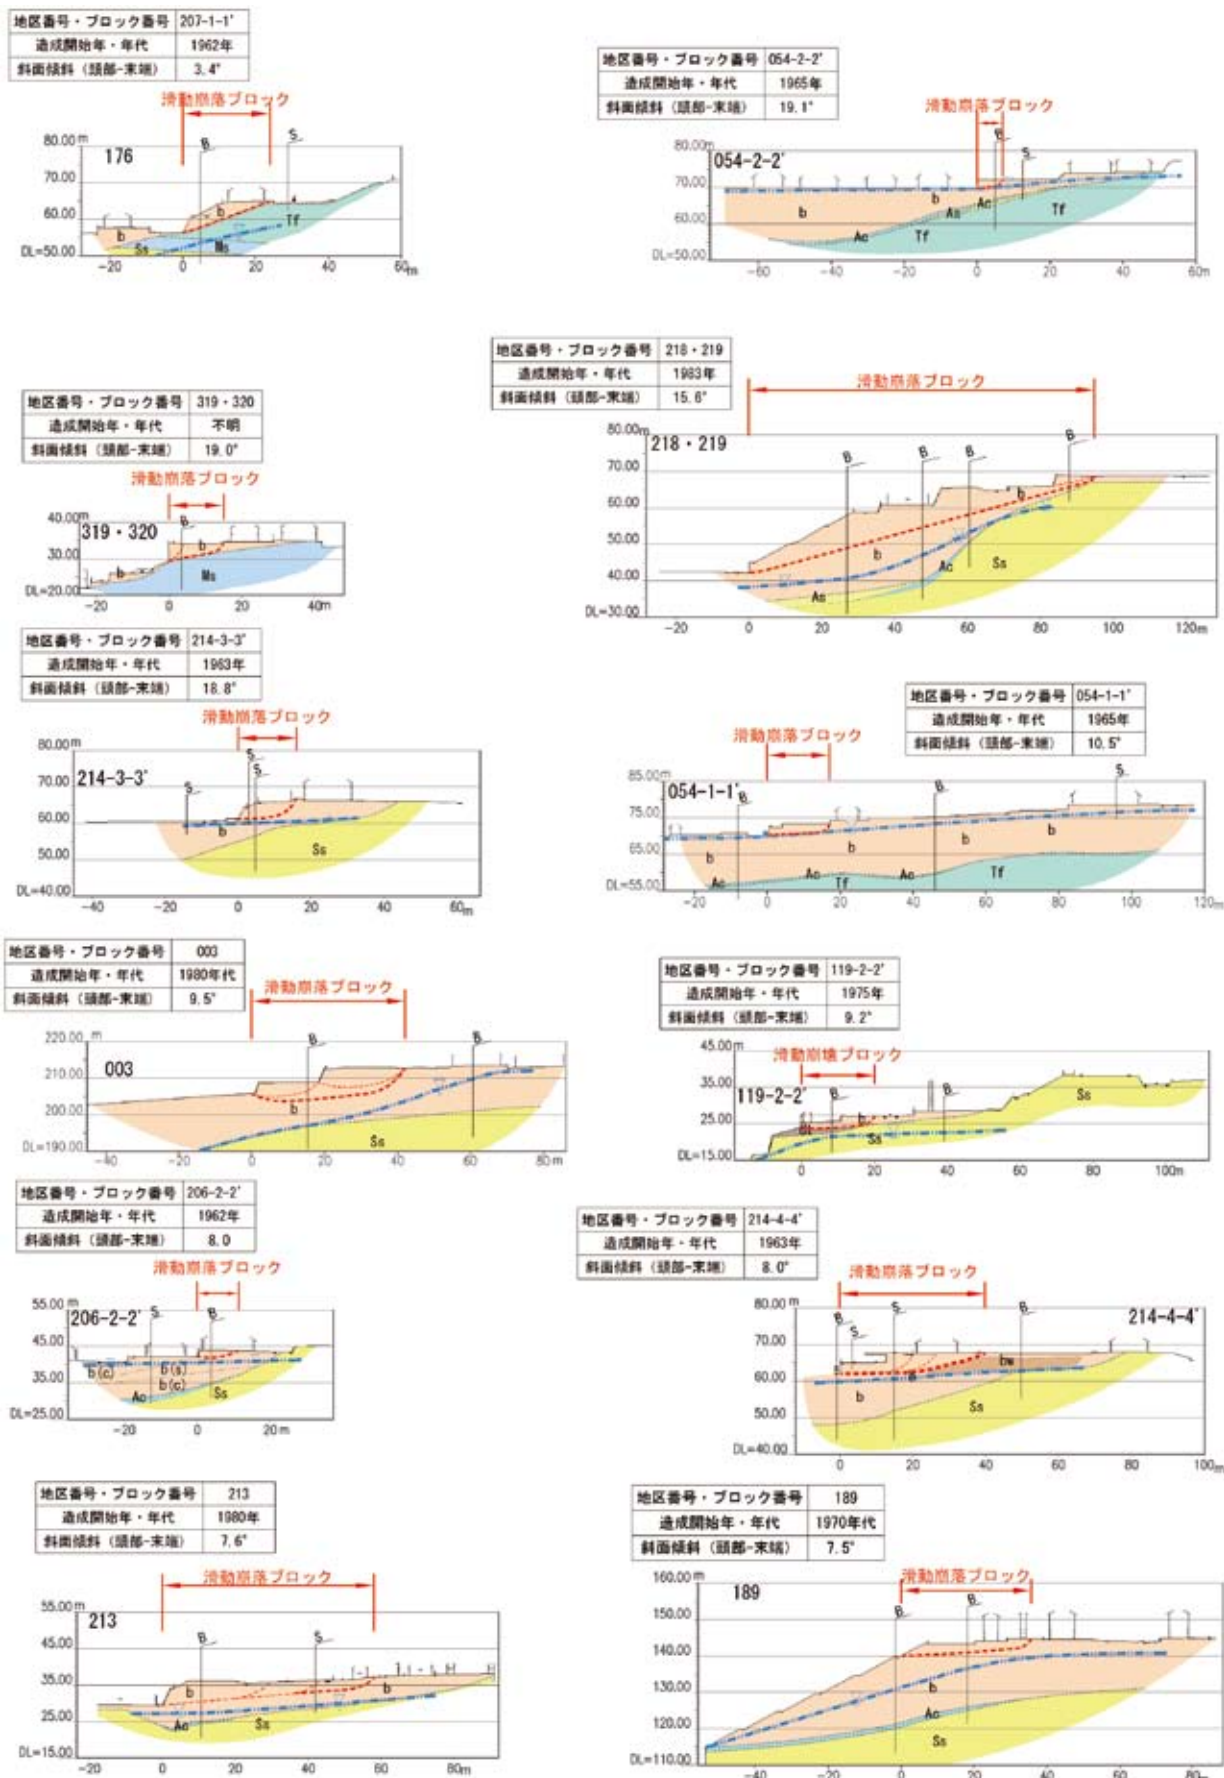
図-20 (5) 滑動崩落ブロックの断面図 (地下水位無)

設計上のすべり面より上位に地下水位が無いブロックの主な特徴として、斜面長が50 m未満、設計上のすべり面深度が2~4 m、面積が1,400 m²未満があげられる。このことから地下水位が無い場合は、比較的小規模な滑動崩落ブロックになりやすいということが示唆される。

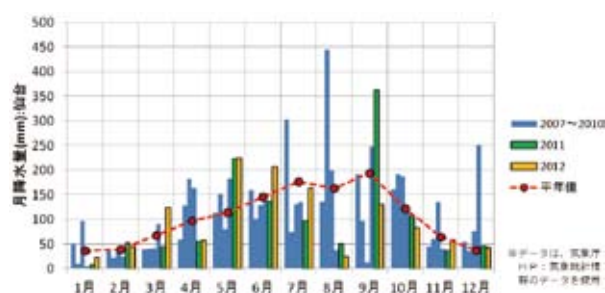
図-21 仙台市における月別降水量

森他(2010)¹⁹⁾によると、仙台市内の谷埋め盛土斜面(宮城野区1地区)で観測(2007.1~2009.1)した地下水位は、12~3月にかけて低く、5~11月はやや地下水位が高いことを示している。また、2011年の1月~3月の降水量は図-21に示すように平年値よりやや少ないことから、地震が発生した3月11日においても地下水位が低かったと考えられる。一方、ボーリング調査を実施した2012年5月~10月にかけては比較的降水量もあり、3月に比較して地下水位が高いことが推察される。また、ボーリング調査での地下水位は無水掘りでの初期水位、又は、初期水位より高い静水位とし、日々確認した地下水位の中では高い水位を採用していることを考慮すると、調査時に確認した地下水位は3月11日の地震時より高いと考えられる。

このようなことから、これら約40%の滑動崩落ブロック内では、設計上のすべり面より上位に地下水位が地震当日に無かったことは確かと考えられる。
