## 4. 西谷山山腹崩壊と対策工計画

### Planning Countermeasures to Stabilize the Slope Destroyed by Earthquake at Mt. Nishitani

南部 光広

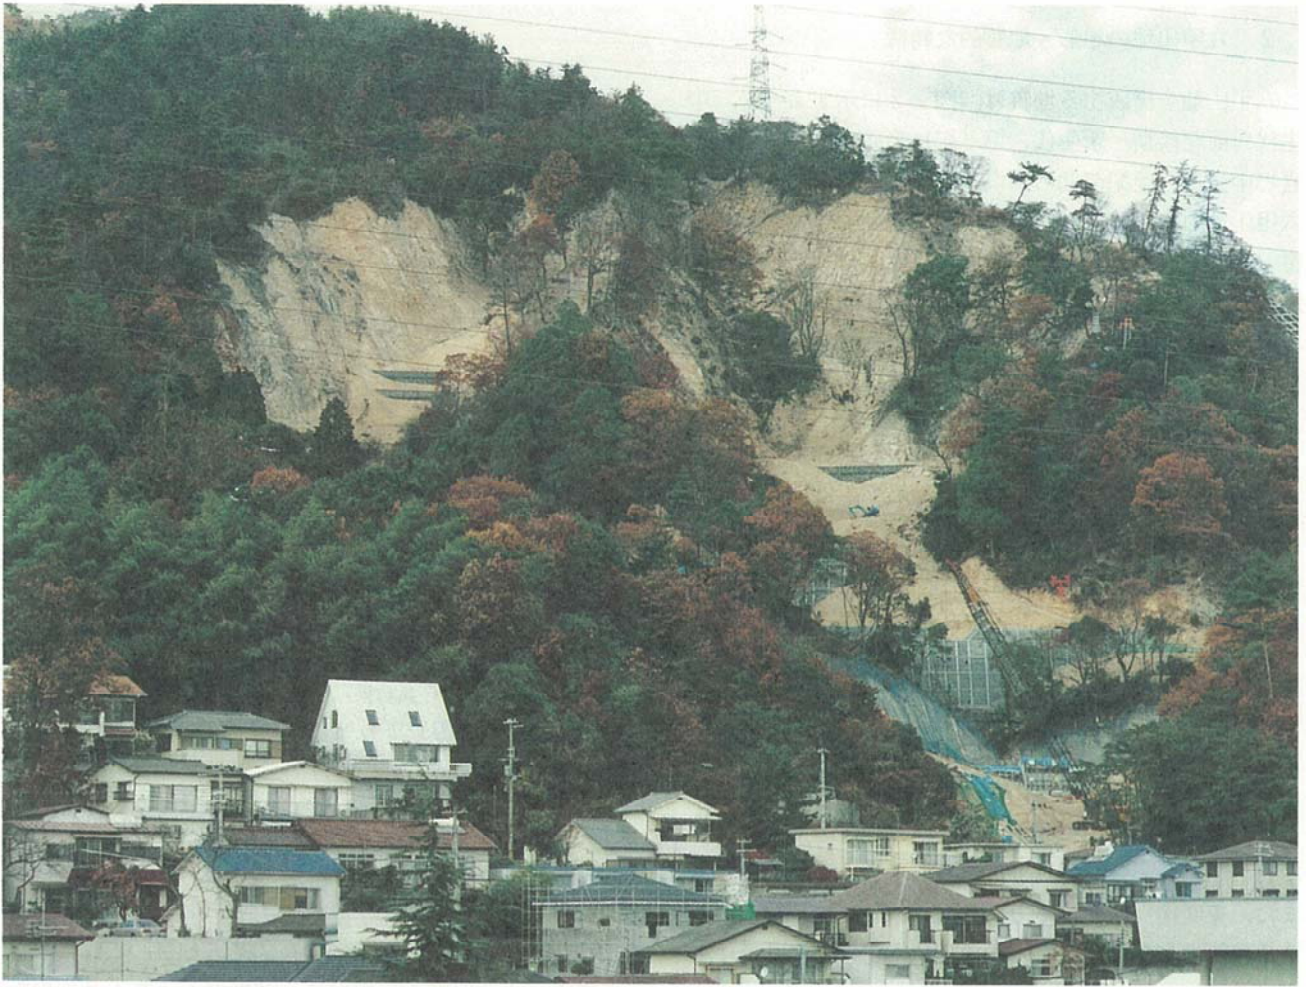
写真-1に示すように崩壊地周辺の地形は、南北方向の痩せ尾根を挟んで、二つの沢が存在している。以下、

写真-1 西谷山崩壊地全景

Photo 1. Full view of Mt. Nishitani hillside destruction.

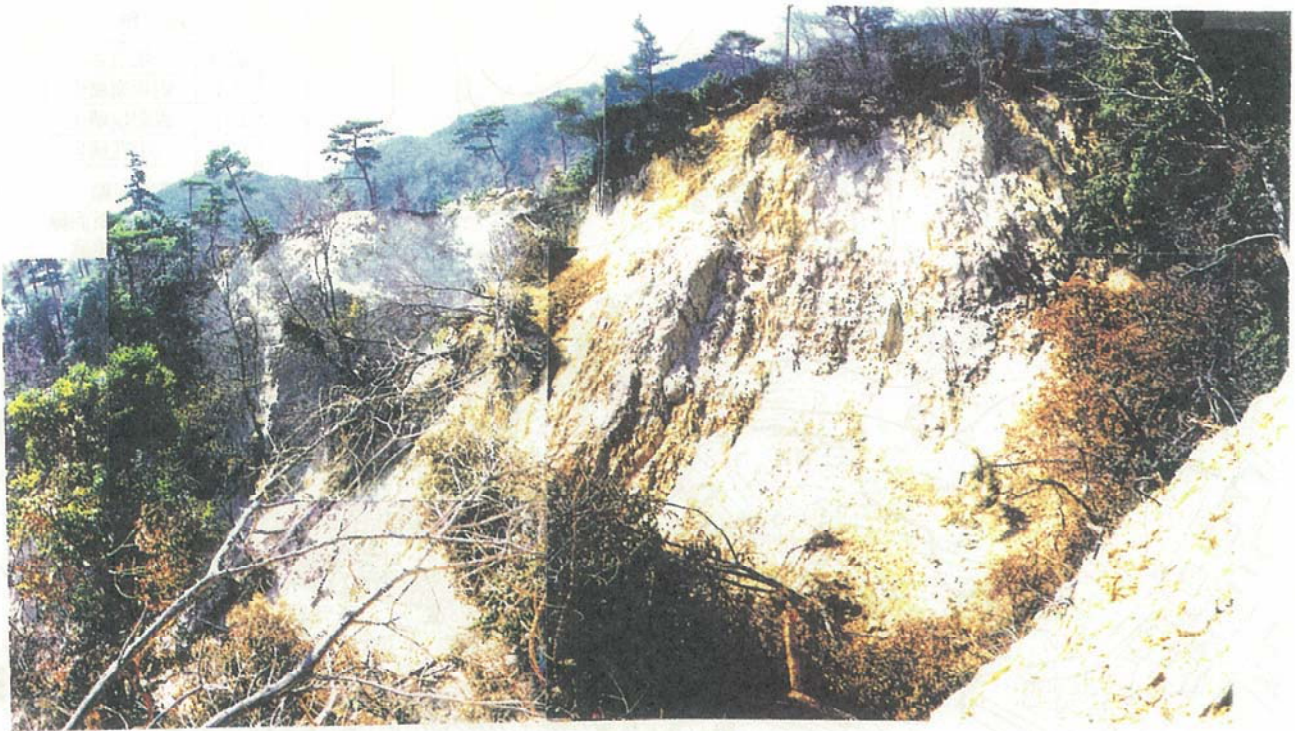
崩壊は図-4に示すように、沢に面する急斜面で発生しており、中央部の痩せ尾根は、両側の斜面が崩壊したために薄くなっている。斜面内の崩壊位置としては、図-4ならびに写真-2に示すように、斜面上部～中部にかけて発生しており、崩土が斜面下部から沢底に貯まっている。周辺の尾根部における斜面の平均傾斜角は $40^{\circ} \sim$

当地区における崩壊は沢部に面する斜面で発生しているが、詳しく見ると崩壊前の地形に支配されて、いくつかのブロックの集まりであることがわかる。すなわち、各部分において斜面勾配等が微妙に違うため、崩壊厚さや崩壊長さが多少異なっている。ただ、崩壊の形態としては、いずれのブロックとも、写真-2に示すように、遷急線付近より下部がトップリング状で剥落するような

写真-2 斜面の崩壊状況。全体に風化が著しく、ハンマーの打撃で簡単に崩すことができる。斜面中腹から裾部にかけて崩土が堆積している。

Photo 2. Hillside destruction along slope. Overall weathering is significant, and hammering is enough to prompt destruction. Landslide soil is accumulated from mid-mountain to around the skirts.

周辺斜面の崩壊しなかったところとの比較を通じて、推定される崩壊の主要因は、①斜面勾配と②地震動の大きさの2点が考えられる。①の斜面勾配については、前述したように周辺の非崩壊斜面が $40^{\circ}$ ～ $50^{\circ}$ であるのに対して、沢部に面する当崩壊地では $50^{\circ}$ ～ $70^{\circ}$ と急勾配であったことが挙げられる。

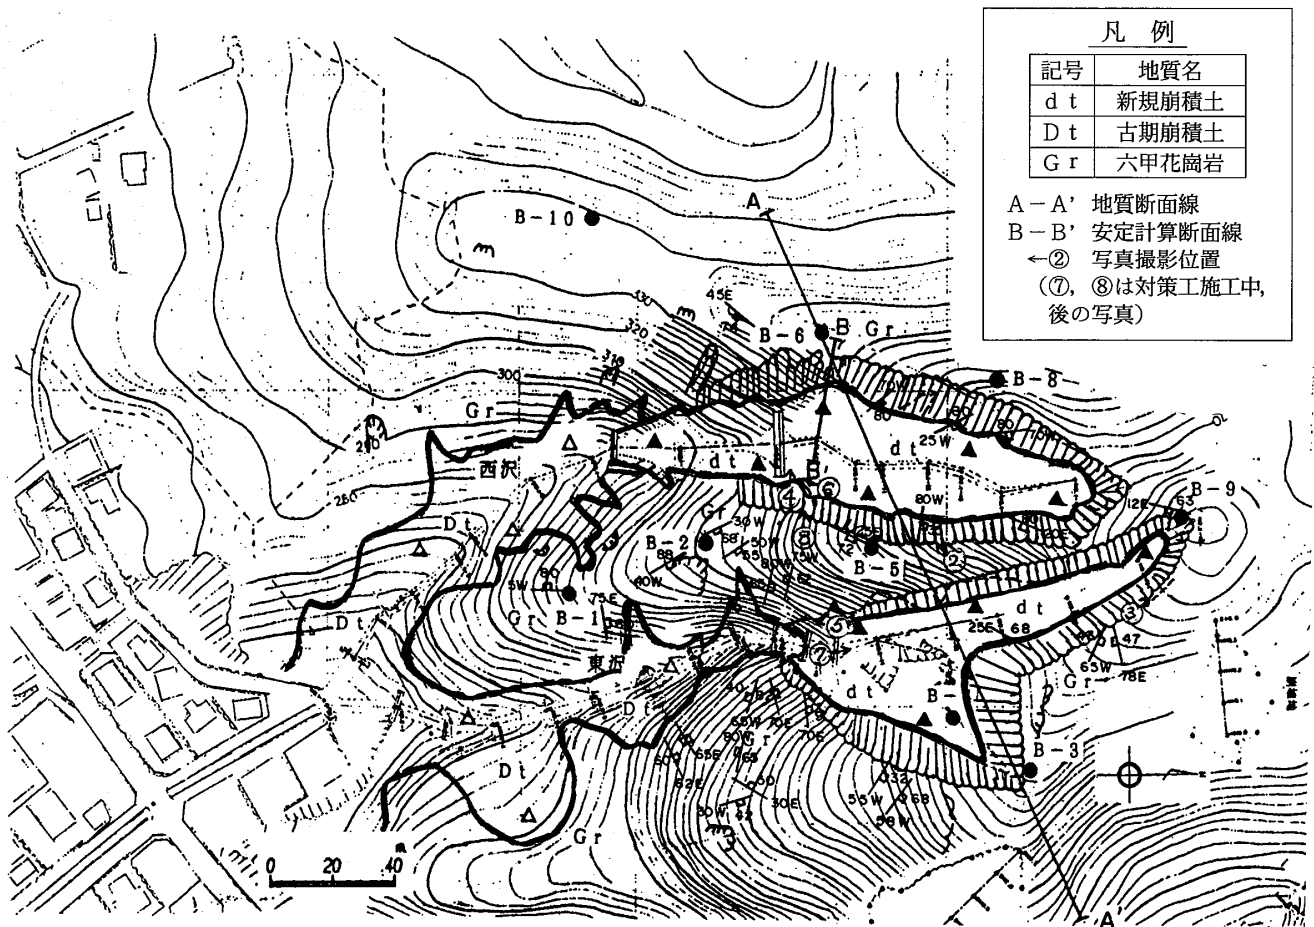
図-4 西谷山崩壊地の地質平面図  
 Fig. 4 Flat diagram of Mt. Nishitani destruction site geology.

次に、崩壊斜面が降雨時に拡大しないかを監視するために、図-4に示すB-1, 2, 5, 9孔にパイプ歪計を設置して監視を続けた。幸いなことに、ここでも有意な動きは認められず、崩壊地も拡大するようなことはなかった。

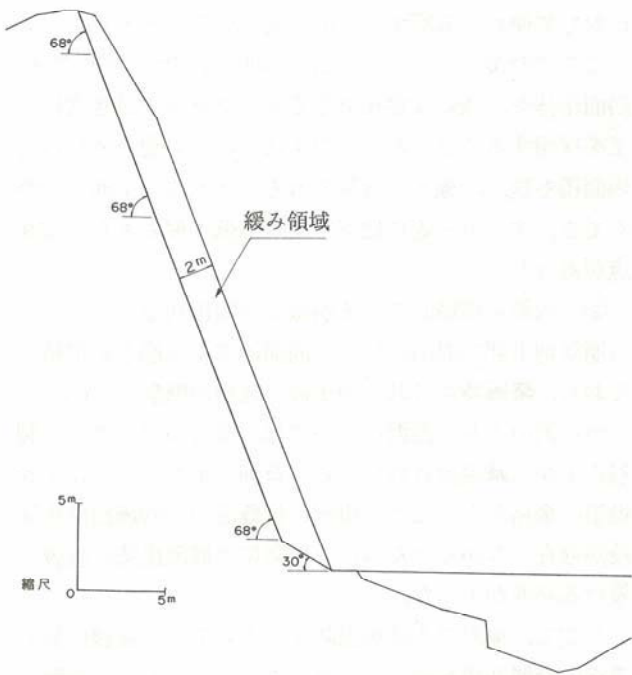
図-6 安定計算モデル断面図 (西沢西側断面)  
 Fig.6 Cross section of stable computation model  
 (Cross section of west side of Nishisawa).

対策工の設計にあたっては、現状の緩み斜面において、今後発生する可能性が高い降雨時の崩壊を主対象に検討することとした。すなわち、現状斜面における緩み領域が最大で2m程度であることより、少し安全側ではあるが、図-6に示すように法面整形後の斜面に対して一律に2mの領域が緩んでいるものとして対策工の設計を進めることとした。対策工としては、現状斜面の安全率

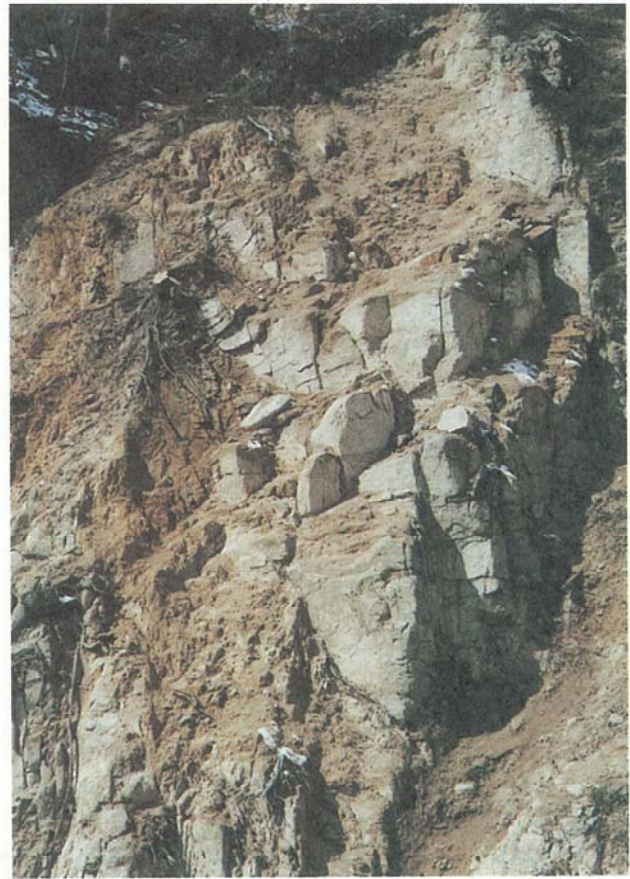
写真-4 斜面の緩み状況。表面に近いところの割れ目が少し開いて全体が緩んでいる。  
 Photo 4. Loosening of soil. The entire soil is loose with the cracks around the surface slightly gapping.

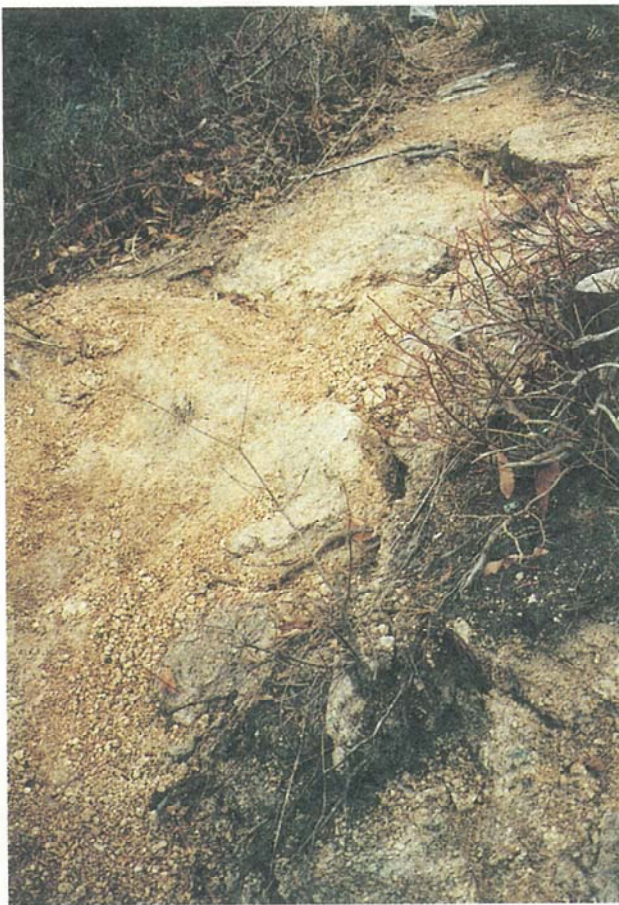
崩壊斜面の法肩部には、写真-3に示すようなクラックが一部で認められ、地震によって斜面が緩んでいることが判明した。緩みの厚さとしては法肩部のクラック状況ならびに写真-4~6に示すような岩盤斜面の緩み状況などより、最大で2m程度と判断された。このように緩んだ斜面を現状のまま放置すると、降雨時に崩落する恐れが強く、これを防止するために、対策工を施す必要があった。

写真-3 法肩部に発生しているクラックの状況。  
 Photo 3. Cracks around the shoulder of the mountain.

ここで対策工としては、斜面の凹凸に柔軟に対応でき、斜面全体を一様に安定化できるロックボルト付き吹付砕工を採用することとした。この工法では、必要とされる足場面積も狭く、施工が容易であるとともに、工期も短かくでき、アンカー等比べて工費も低く押さえられる利点があった。

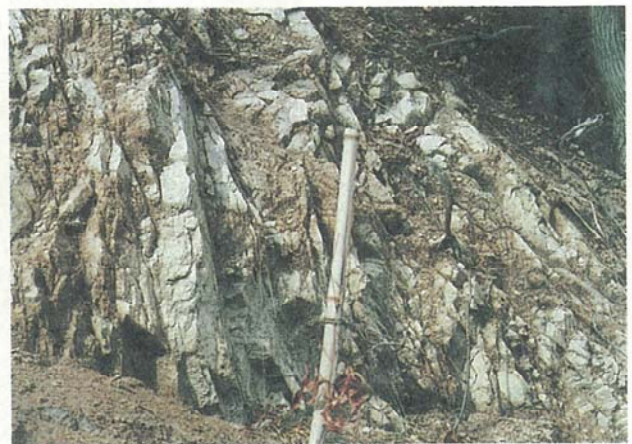
写真-5 斜面の緩み状況。割れ目が非常に発達しており、表面に近いところでは割れ目が少し開いている。  
 Photo 5. Loosening of soil. The cracks are extremely developed, with those around the surface slightly gapping.

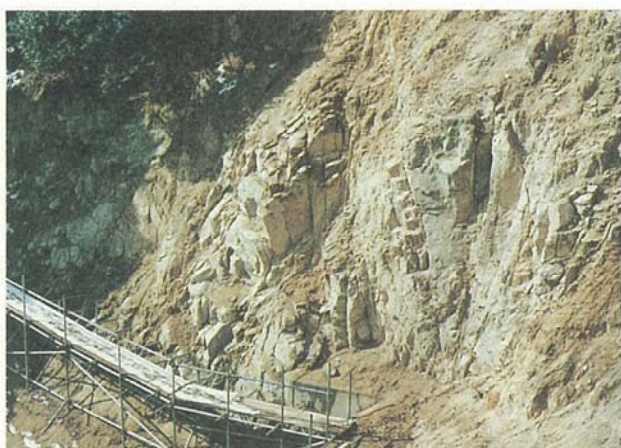
写真-6 斜面の緩み状況。表面に近いところでは割れ目が少し開いている。

Photo 6. Loosening of soil. The cracks are slightly gapping around the surface.

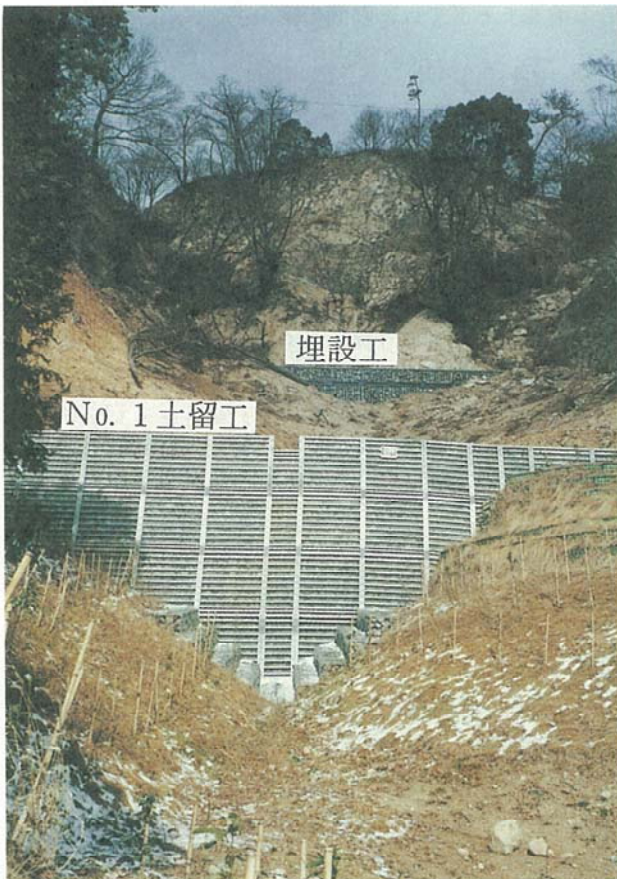
写真-7 東沢におけるNo. 1土留工完成状況。  
Photo 7. Completion of Check Dam No. 1 in Higashisawa.

工も施工されることとなった。引き続いて、西沢のコンクリート製谷止工も工事着手され、以上の施設については、現在では完成に至っている。写真-7に東沢におけるNo.1土留工と埋設工の完成状況を示す。

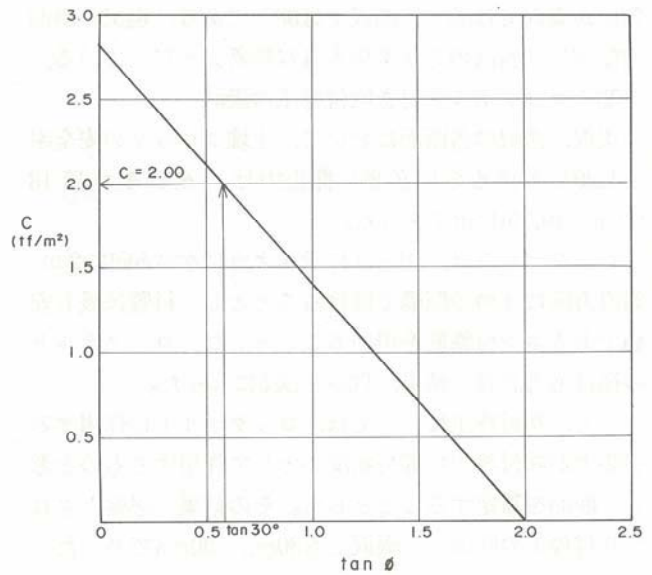
図-8 現況斜面の安全率を1.0とした場合のC-tanφ図（西沢西側断面）

図-8は、逆算の結果得られたc-tanφ図である。安定計算の対象とする土塊ブロックが大半マサ土化しているため、土塊の内部摩擦角(φ)を30°として粘着力(C)を求めるとC=2.00tf/m<sup>2</sup>であった。同様な手法で東沢斜面について求めるとC=1.19tf/m<sup>2</sup>であった。斜面

勾配が東沢では52°，西沢では68°であり，現況の斜面勾配が急な西沢の方が多少大きな粘着力となっている。

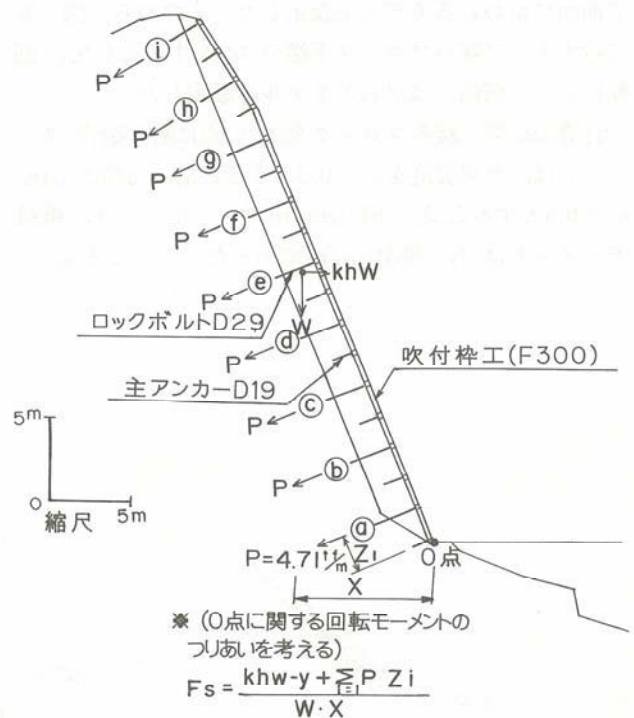
図-9 地震時における安定検討図  
Fig. 9 Stability review during earthquake.

(2)項で決定したロックボルト付き吹付砕工が，地震時にどの程度安定性に寄与するかを検討してみることにした。検討にあたってのブロックの破壊モデルとしては，兵庫県南部地震でも多く見られたように，地震力によって前面にはがれるモデルを設定した。すなわち，図-9に示すように緩みブロック下端のO点を中心として，回転によって前面にはがれるモデルを設定した。

計算の結果，緩みブロック全体のO点に関する回転モーメントは，水平震度をk<sub>h</sub>=0.3とするとM<sub>o</sub>=548tfm/m，k<sub>h</sub>=0.5とするとM<sub>o</sub>=913tfm/mであった。一方，抵抗モーメントはM<sub>R</sub>=884tfm/mであった。このことより，

当該斜面においても兵庫県南部地震によって崩壊が発生しているので，地震時の想定水平震度を仮にk<sub>h</sub>=0.5とすると，9本のロックボルトを打設することによって，斜面の安全率は，

ロックボルトは，図-9に示すように水平方向に2 m，鉛直方向に4 mの間隔で設けることとし，材質は最も安価であるネジ付鉄筋を用いることとした。ロックボルトの径は応力計算の結果，D29とD25になった。

となる。次にロックボルト1本当りの短期の許容引張力は，P<sub>o</sub>=4.71tf/本であるので，図-9の②~④に示す9本のロックボルトの，O点に関する抵抗モーメント(M<sub>v</sub>)を求めると384tfm/mとなる。

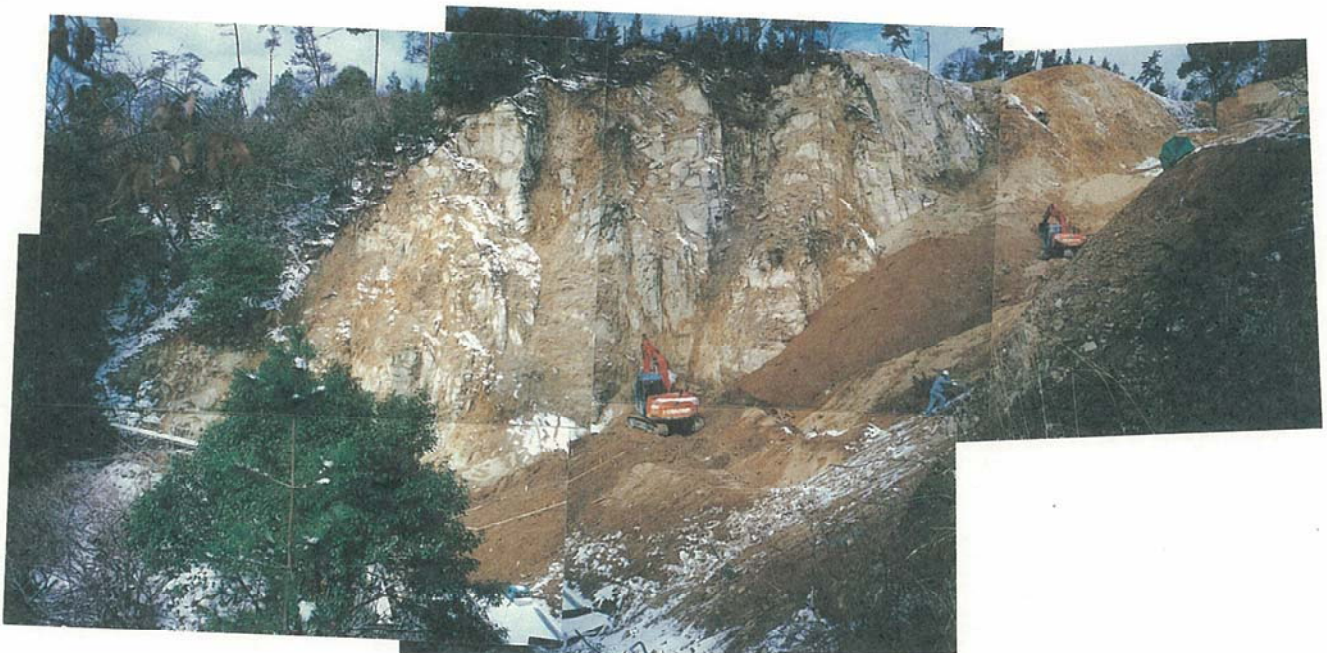
写真-8 西沢における対策工施工状況。斜面の凹凸を整形するとともに、谷止工背面の埋戻し土を整形しているところ。

Photo 8. Countermeasures in Nishisawa. The unevennesses in the slope are corrected, along with reburying and correcting the soil behind the check dam.

一方、崩壊斜面を安定させるロックボルト付き吹付枠工も、谷止工に引き続いて平成8年度より施工されており、写真-8に西沢における斜面整形後で吹付枠工施工直前の状況を示す。
