国道 279 号易国間地区における道路防災の取り組み

Field monitoring on detection of rock fall and its use for road traffic safety warning system — a case study at the Ikokuma district, Route 279 —

青森県下北半島の津軽海峡に面する国道279号易国間地区では、比高約80～140mの急崖部からの落石が多発し、その一部は通行車両に被害を及ぼしている。この対策としてハード対策・ソフト対策が進められており、本論文ではその内ソフト対策について述べる。

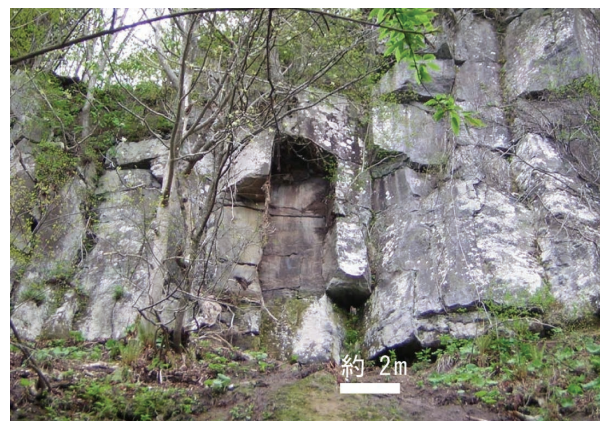
写真-2 E地区 オーバーハング部
Photo 2 Over hanged slope in E area

また、溶結凝灰岩と下位の地層との境界では恒常的に湧水が認められ、比較的軟質な下位層の浸食が進むために、上部の溶結凝灰岩からなる急崖斜面はオーバーハングが発達する(写真-2)。湧水は地層境界が周辺より低い箇所にて特に顕著である(写真-3)。

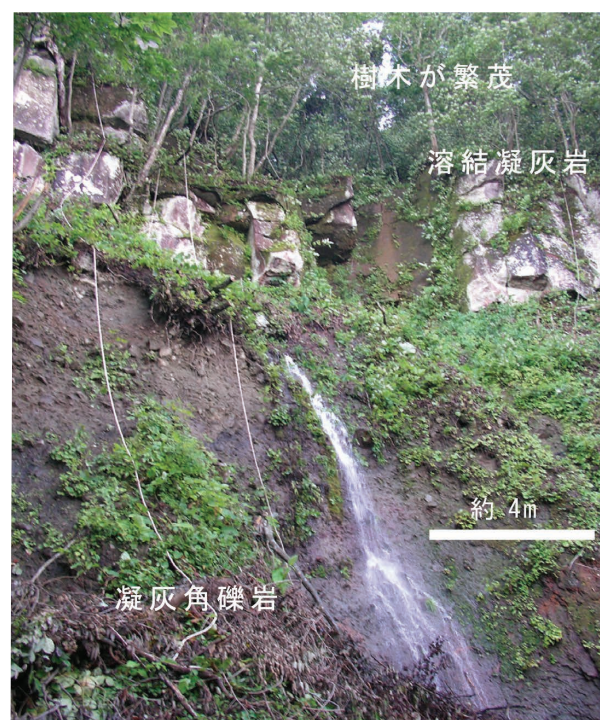
写真-3 D地区 湧水箇所の状況
Photo 3 Spring of ground water spring in D area.

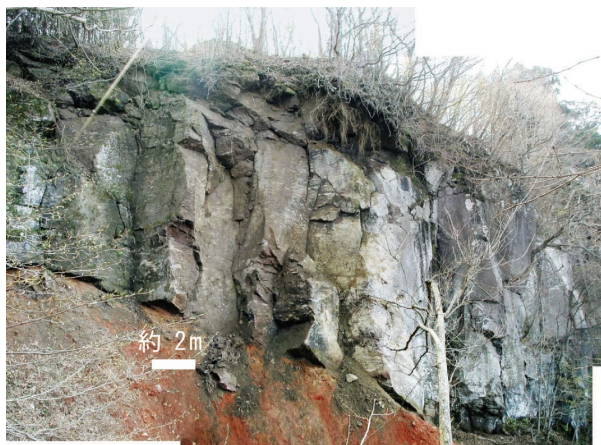
写真-1 E地区 溶結凝灰岩露頭
平成15年5月1日の落石発生地点
Photo 1 Outcrop of welded tuff in E area. (The rock fall has occurred in May 1, 2003.)

の柱状節理が約2~3m 間隔で発達する(写真-1)。これらの柱状節理は、谷部では概ね密着しているが、尾根部では緩みによる開口(平均2~5cm, 最大約30cm 幅)が認められる。

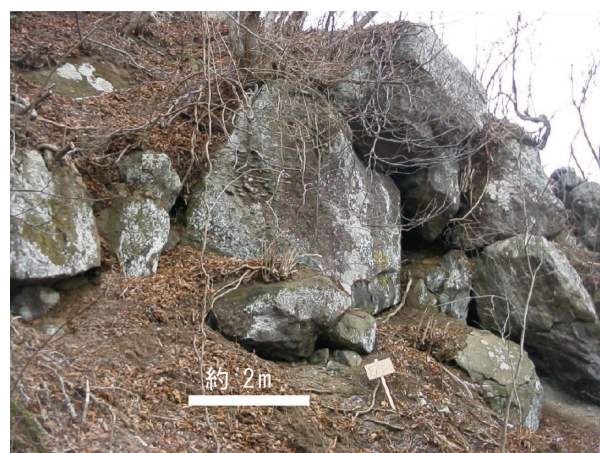
写真-4 E地区 中間斜面の浮石
Photo 4 Loose part of rocks in E area.

道路からの比高80~110m より下方の斜面は、凝灰角礫岩及び凝灰質砂岩が分布する。凝灰角礫岩の硬質部が分布する箇所にて局部的に60~70° の傾斜を示すものの、平均的には35° 前後の傾斜となっている。斜面上には溶結凝灰岩の転石や浮石化した凝灰角礫岩が多数分布する(写真-4)。最下位に分布する凝灰質砂岩は、固結度の低い軟岩である(写真-5)。

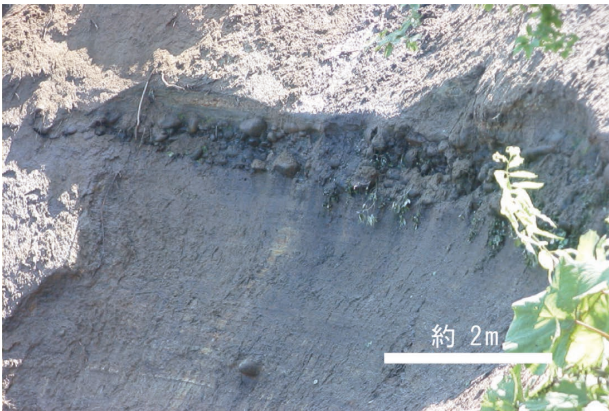
写真-5 E地区 凝灰質砂岩
Photo 5 Tuffaceous sandstone in E area.

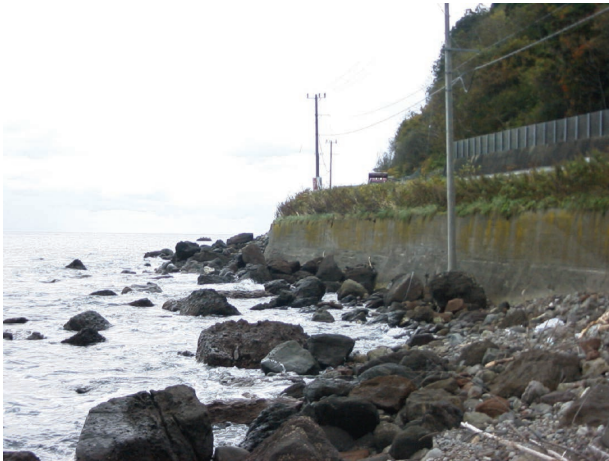
過去に発生した落石、すなわち斜面や海岸の転石の分布状況をE地区についてまとめた結果を図-4に示す。これは、道路から山側の長径1m以上、海側の長径2m以上の転石の分布を調査した結果をまとめたもので、道路より山側に509個、海側に153個確認した。海岸の転石状況を写真-6に示す。

写真-6 海岸の転石状況
Photo 6 Boulder stones at seashore.

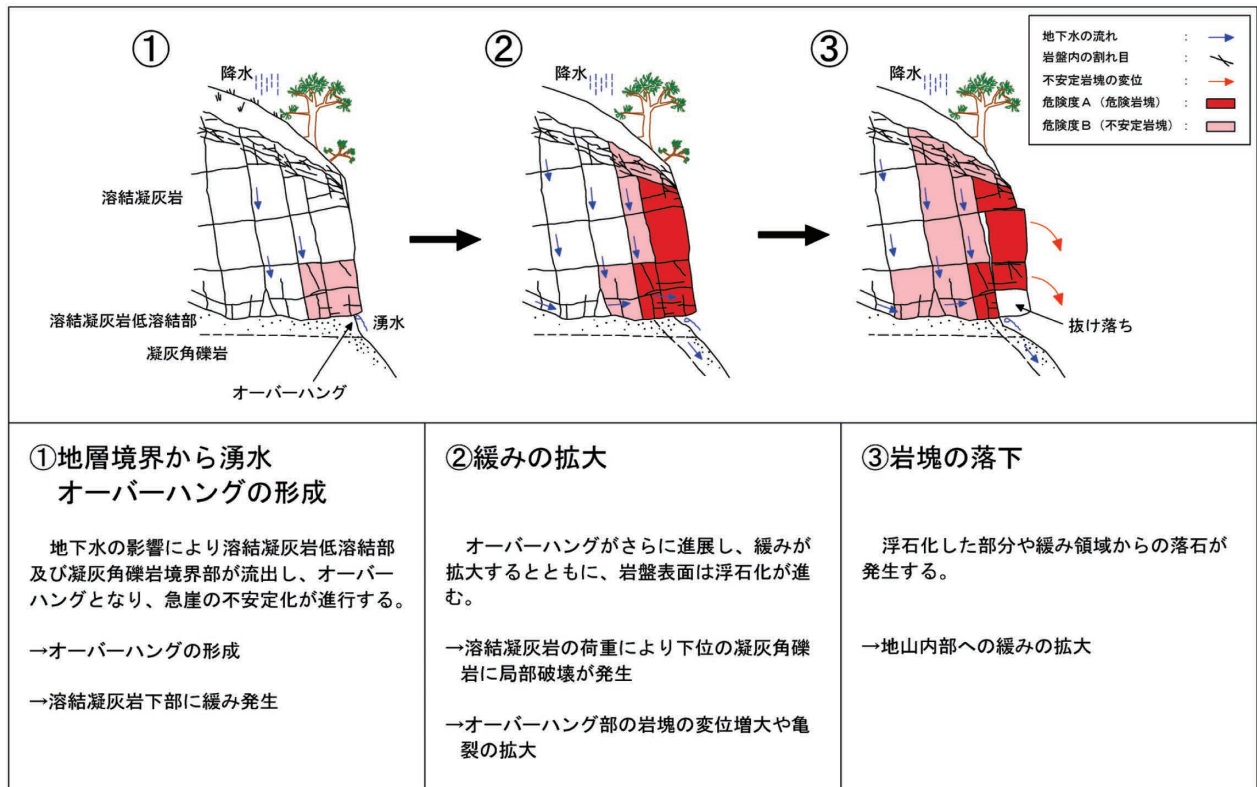
図-5 崩壊機構 (一例)

図-5に当地区の岩盤急崖斜面における崩壊機構の一例を示す。すなわち、以下の①→②→③の現象が繰り返されることにより、落石の発生と急崖部の後退が進行していると考えられる。

- ①溶結凝灰岩の割れ目を通して供給される地下水が、下位の軟質層との境界に沿って湧水として流出するため、軟質部の浸食・流出が進み、オーバーハングが形成され、急崖が不安定化する。
- ②下位の軟質層の局部破壊によりオーバーハング部の岩塊の変位増大や割れ目の拡大が生じ、オーバーハングがさらに進展する。その結果、溶結凝灰岩の緩みが拡大し、岩盤表面の浮石化が進む。
- ③浮石化した部分や緩み領域から落石が発生し、さらに地山内部に緩みが拡大する。

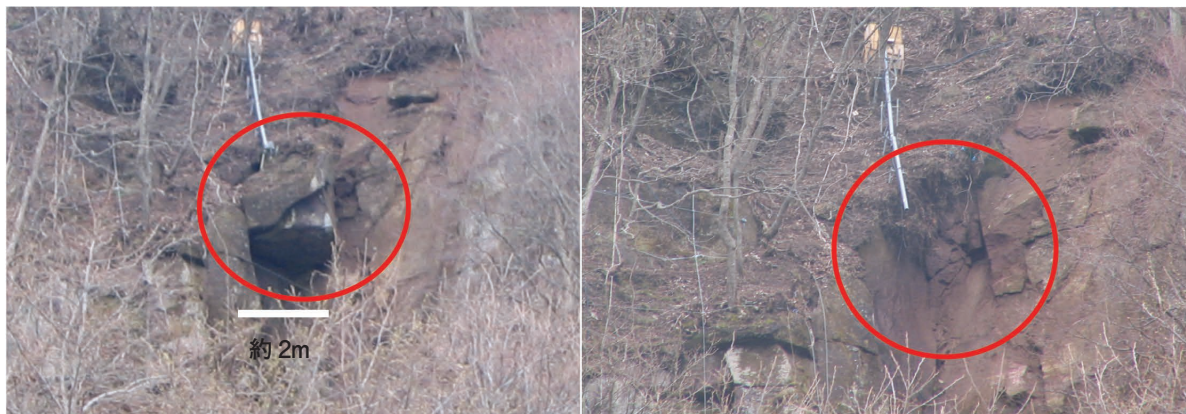
本事例は、写真-7に示す岩塊が崩落するまでの21日間のデータを捉えることができたものである。その際の記録を図-21に示す。なお、張力計は、気温差による変動が認められるものの、伸縮計の動きに連動して張力が増加した。岩塊の変位が増加して崩落した岩塊は、崩落する可能性が高い岩塊と調査時から判断し、張力計以

写真-7 D地区で崩壊した岩塊（左側が崩壊前、右側が崩壊後）

ただし、伸縮計は岩塊の落下までのデータが得られ、3次クリープが確認できた。

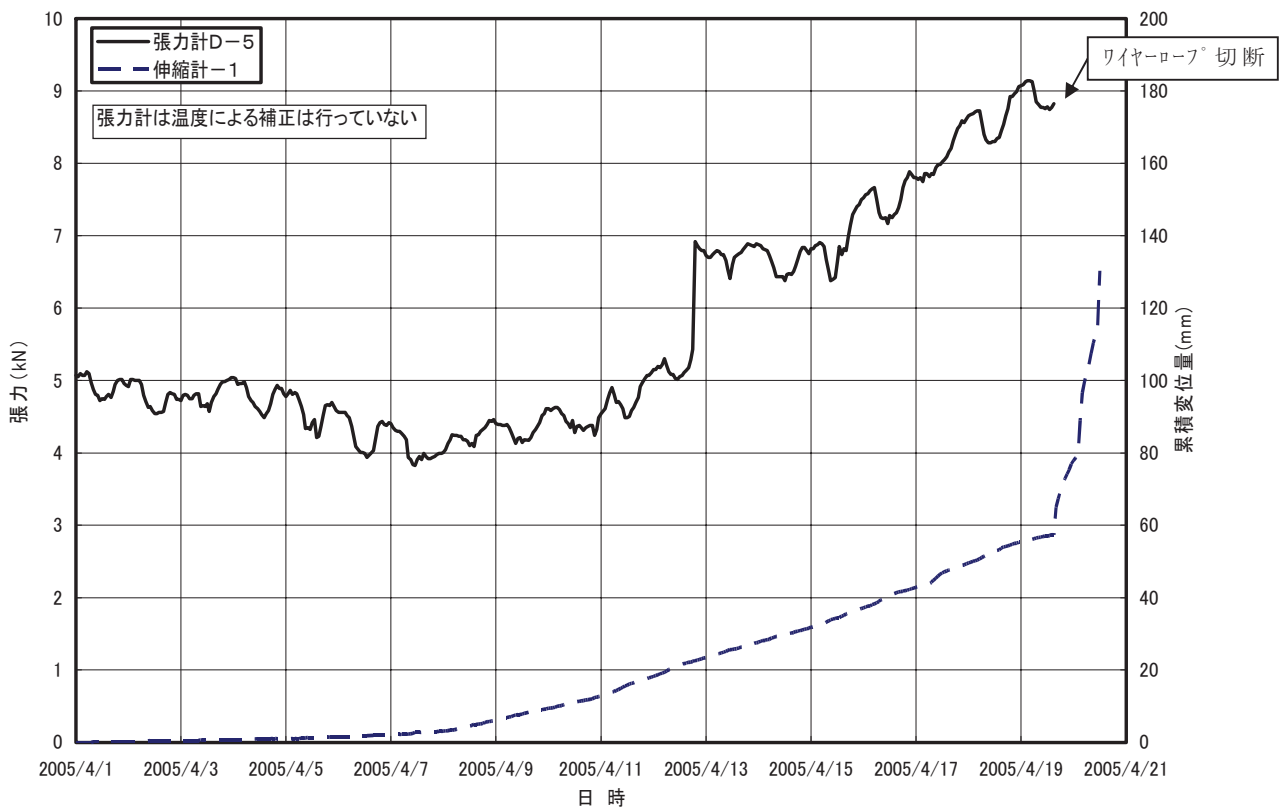
図-21 落石現象を捉えた測定記録

外に伸縮計・傾斜計を設置していた。設置したワイヤーロープが切断されたため、張力による記録は4月19日午後3時までとなっている。

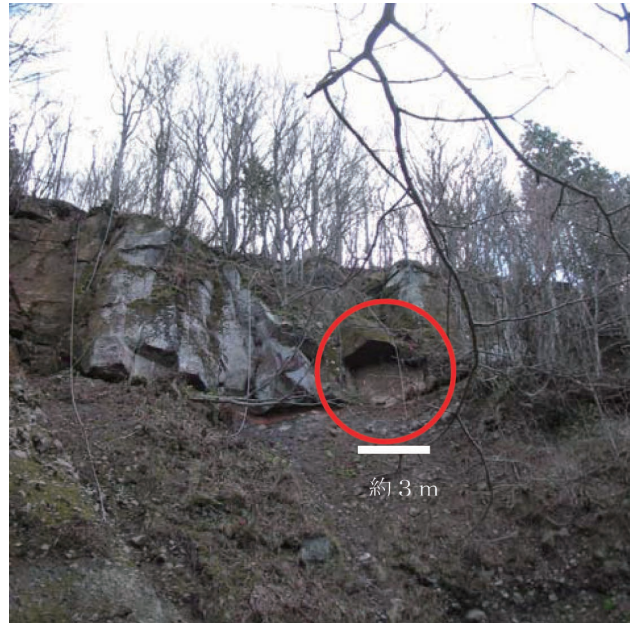
写真-8は、この事例の岩塊の崩落後の写真である。その時の計測結果を図-22に示す。計測結果と現地状況から、落石はほぼ垂直落下的に崩落したと考えられ、その現象は約30秒以内の時間で発生している。

写真-8 落石前兆現象を捉えられなかった落石跡

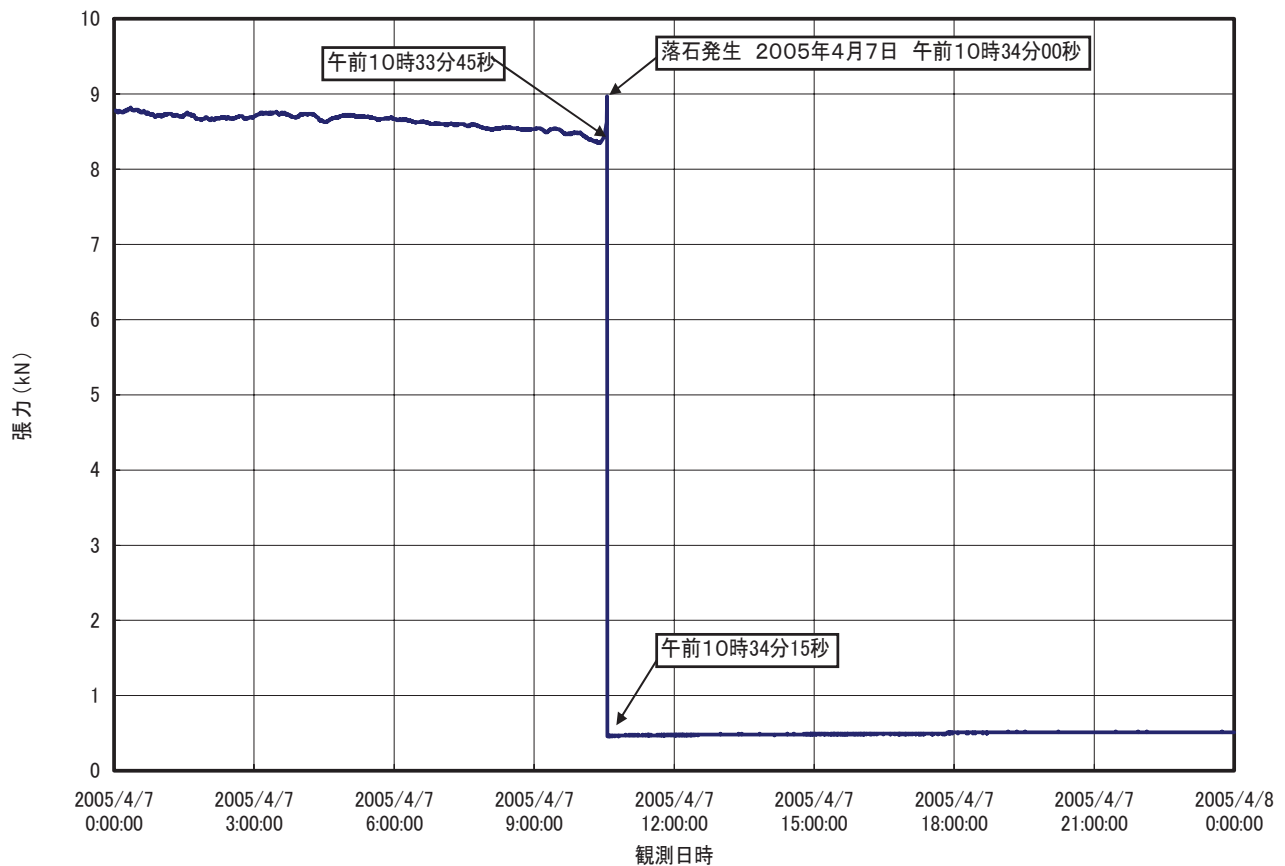
図-22 落石現象を捉えられなかった測定記録

図-22に示す張力値のピーク時の現象から次の計測までの間(約15秒間)に岩塊は崩落している。この事例のように、抜け落ちるような形で短時間に落下するケースではワイヤーロープに荷重がかからないので、落石現象を判断することが困難である。ワイヤーロープの配置に工夫を要することが明らかになった。

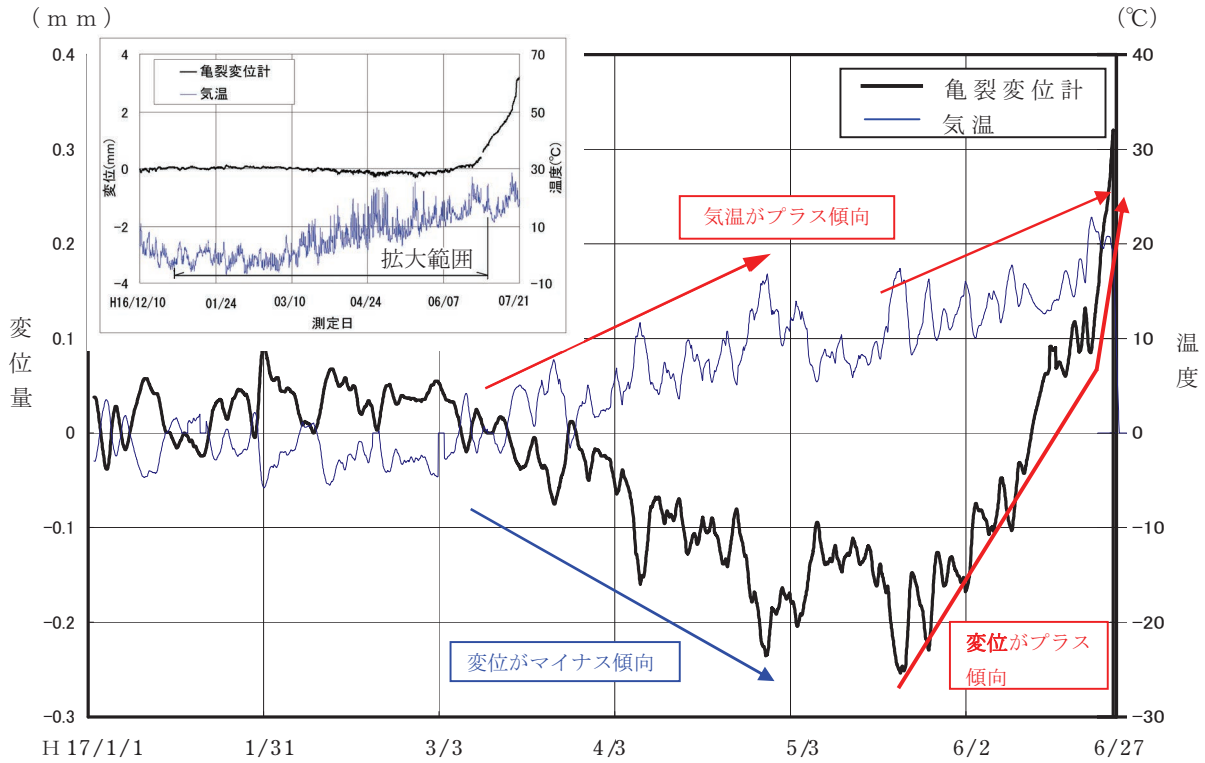
図-23 亀裂変位計 (E-2) の経時変化図

E 地区の亀裂変位計 (E-2) は、図-23 に示すように、他地点と同様に温度の上昇に伴い、割れ目が閉じる方向に変位していたが、5月中旬からは変位が逆転し、

割れ目が開口する傾向となり、6月27日で0.3mm以上の変位を示した。その後も変位が進行し、7月21日には3mm以上の変位となったため、落石の可能性が高まったと判断し、本岩塊の除去を実施した。

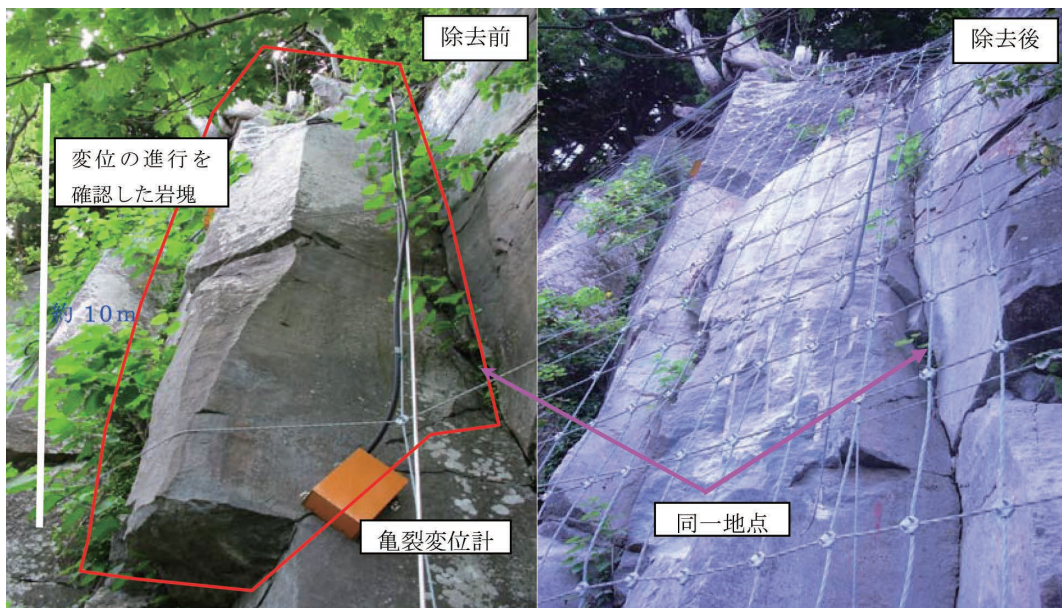
写真-9 亀裂変位計 (E-2) で変位の進行を確認した岩盤状況 (除去前と除去後)

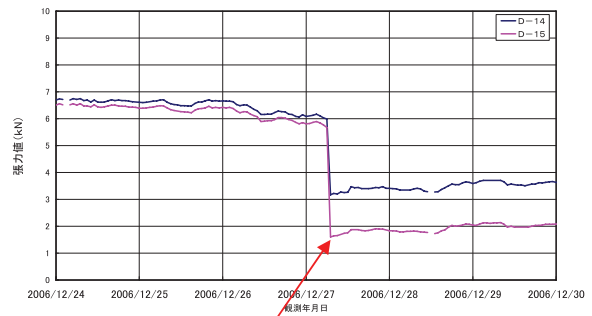
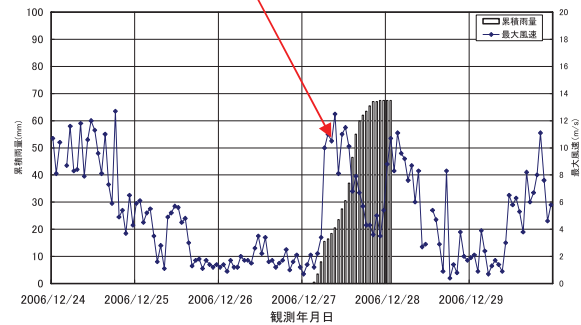
図-24 誤動作前後の張力計の変動値及び累積雨量・最大風速

当日午前6時28分30秒に、D地区の張力計D-14・D-15の瞬間変動が管理基準に達し、遮断機が作動した。現地確認の結果、倒木がワイヤーロープや張力計を直撃していることが判明した（写真-10）。当時の雨量と風速から判断すると、風雨により倒木が発生したと考えられる（図-24）。
