トッピングタイプ斜面変動の調査と対策

上野 将司*

Investigations and countermeasures for toppling type slope movement

* 応用地質(株)エンジニアリング本部

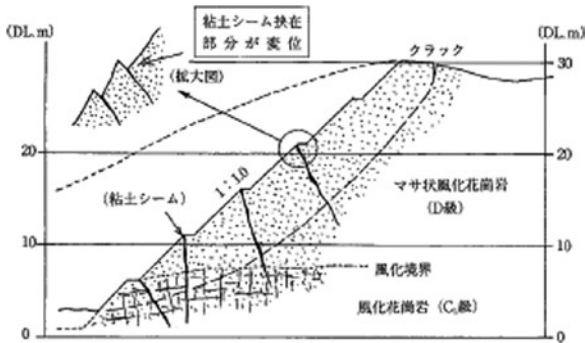
地質は領家帯のマサ化した強風化花崗岩であり、法面勾配1:1.0で直高25m（平均傾斜38°）ほど切下がった時点で法面変状が発生した。変状は法面の方向とはほぼ同じ走向で花崗岩中に貫入した数条の白色粘土脈に沿って落差20cm程度の山向き小崖が5~6段発生したものである。白色粘土脈の平均的な傾斜は60°であり、法面変状の範囲は斜面長47m、幅60mであった。変状の及んだ深度は断面図から9mと想定した。

図-6 マサ状風化花崗岩の法面変状（事例1）¹⁴⁾
Fig. 6 Toppling occurs in weathering granite slope. (Case 1)

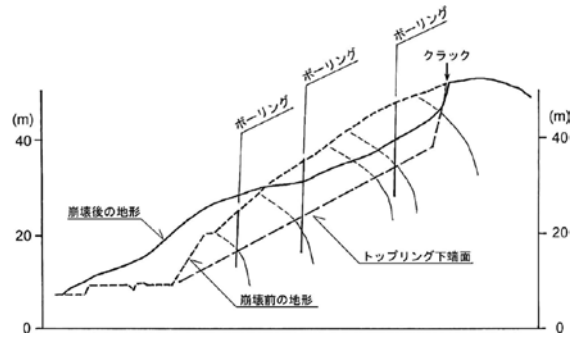
国鉄（現 JR 四国）高徳線の尾根部を切土した法面の点検の際（昭和47年11月）に、標高55mの山頂部で延長40m、最大開口幅50cmのクラックとこれに平行する2本のクラックが確認された。このため地すべり伸縮計を設置するとともに、ボーリング等の地質調査が行われ対策工の準備が進められていた。しかし昭和49年7月6日午前4時から降り始めた雨は翌7日午前1時に連続雨量381mm（最大時間雨量70mm）

に達する記録的豪雨となり、法面を含む斜面は午前1時10分に崩壊するに至った。

地質は和泉層群基底部に近い砂岩優勢の砂岩頁岩互層であり、斜面は北東向き、地層の走向傾斜はN80°W, 70°Sで、法面との関係は受け盤である。法面変状の範囲は斜面長70m、幅60mであり、変状の及んだ深度はボーリング調査結果をもとにした地質断面図から13mと想定した。

図-7 砂岩・頁岩互層の崩壊（事例2）¹⁴⁾
Fig. 7 Toppling occurs in rock slope with steeply dipping bedding planes. (Case 2)

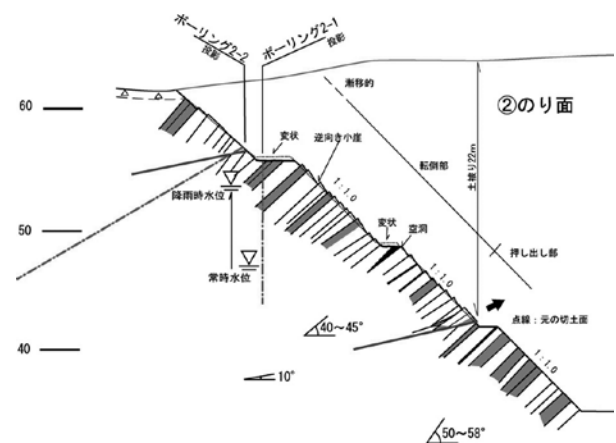
地質は和泉層群の比較的新鮮な砂岩頁岩互層であり、切土施工がいずれも下段法面に達した直後に3箇所の法面で変状が発生した。このうちの変状は次のとおりである。変状形態は、下部法面の破碎部分がクサビ状にせり出し、上部法面の地層が将棋倒しのように倒れ込んだものである。法面（平均傾斜40°）に対して層理面傾斜は48~63°とばらつきがあるが、平均的な傾斜は53°および50°程度の受け盤構造である。法面変状の範囲は斜面長11mと20m、幅は両者とも20mであり、変状の及んだ深度は転倒変位角と法面の変位状況から、それぞれ2m、3mと想定した。なお、この変状は連続雨量65mmの降雨時に発生した。

図-8 砂岩・頁岩互層の法面変状（事例3）¹⁵⁾
Fig. 8 Toppling occurs in rock slope with steeply dipping bedding planes. (Case 3)

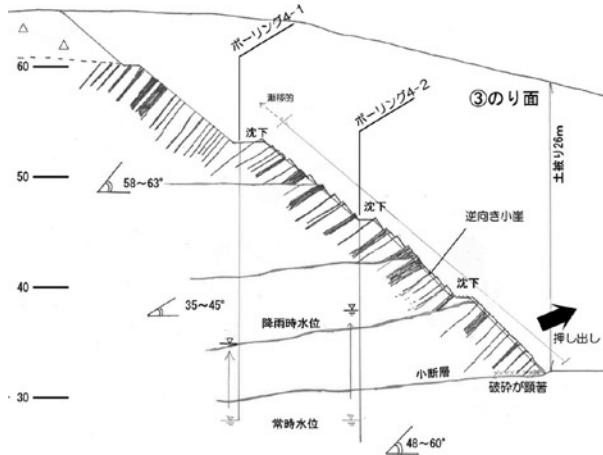
図-9 砂岩・頁岩互層の法面変状 (事例4)¹⁵⁾
 Fig. 9 Toppling occurs in rock slope with steeply dipping bedding planes. (Case 4)

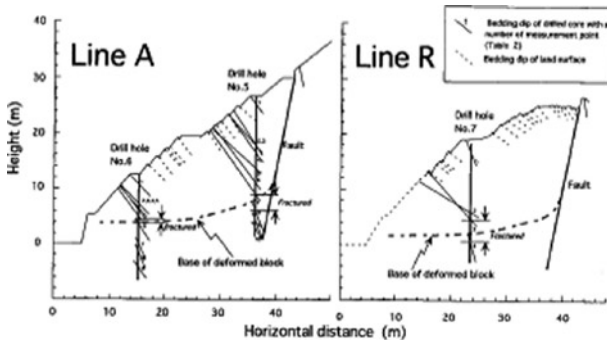
地質は和泉層群の砂岩頁岩互層であり、4段の切土法面(勾配1:0.8~1:1.2)と最下段のブロック積み法面(勾配1:0.5)とする計画で切土が施工された。切土が最下段に達した直後に斜面長60m、幅75mの範囲で多数の山向き小崖を含む法面変状が発生した。地層傾斜は法面(平均傾斜38°)に対して平均的に70°の受け盤構造であり、変状後の傾斜は48~56°である。変状の及ぶ深度はボーリング調査と孔内傾斜計観測結果をもとに16mとされる。

図-10 砂岩・頁岩互層の法面変状 (事例5)¹⁷⁾
 Fig. 10 Toppling occurs in rock slope with steeply dipping bedding planes. (Case 5)

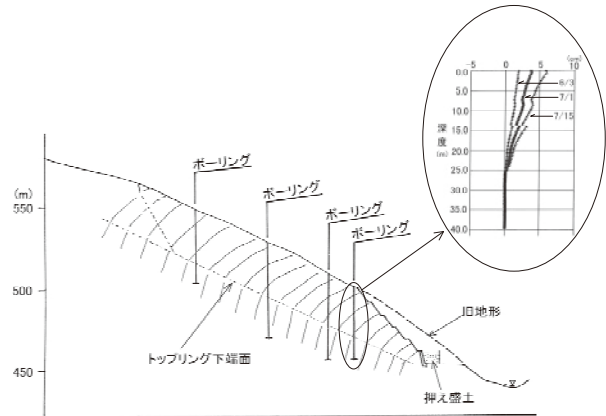
地質は三波川帯の黒色片岩主体として緑色片岩を挟在する。尾根部を切土した既往の法面上部5段は勾配1:0.8~1:1.0、最下段の6段目は擁壁で勾配1:0.5となっている。切土施工は約20年前に行われたものであるが、平成14年1月7日に突然法面にクラック等の変状が発生し、法面上部の斜面を含んだ範囲で多数の山向き小崖が形成された。変状範囲は斜面長110m、幅90mに及び、法尻から頭部クラックまで

の平均傾斜は30°である。片理面の走向は法面とほぼ平行でN75°E、傾斜は60°Nで、法面と片理面の関係は受け盤構造になるが、法面上部や斜面では片理面傾斜が30°程度まで緩くなっており、地山内部でのクリープ変形の進行が確認されている。この変状の及ぶ深度はボーリング調査と孔内傾斜計観測結果をもとに30mとされる。

図-11 結晶片岩の法面崩壊 (事例6)¹⁸⁾
 Fig. 11 Toppling occurs in rock slope with steeply dipping bedding planes. (Case 6)

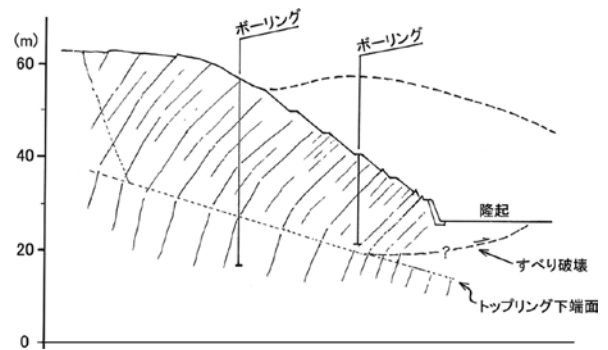
地質は三波川帯の黒色片岩主体で緑色片岩を挟在する。宅地造成のために尾根部を大きく掘削造成する工事に伴って切土法面が施工された。法面は直高30mで上部5段の勾配が1:1.2、最下部は勾配1:0.5で擁壁が計画されていた。掘削途中では微小クラックの発生など変状が見られたが、最下部法面の掘削直後に法面および背後斜面に多数の山向き小崖が発生した。片理面の走向は法面とほぼ平行のEW方向、傾斜は60~70°Sで法面との関係は受け盤構造である。変状範囲は斜面長90m、幅95m、変状の及ぶ深度はボーリング調査と孔内傾斜計観測結果をもとに20mとされた。

図-12 結晶片岩の法面変状 (事例7)¹⁹⁾
 Fig. 12 Toppling occurs in rock slope with steeply dipping bedding planes. (Case 7)

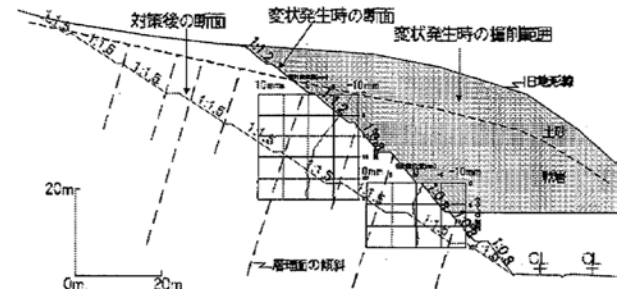
図-14 砂岩・頁岩互層の法面変状(事例10)¹³⁾
 Fig. 14 Toppling occurs in rock slope with steeply dipping bedding planes. (Case 10)

地質は中生層の砂岩・頁岩互層で、尾根を横断する方向で高速道路が計画され法面8段(直高55m)の切土施工に着手した。上部法面3段(勾配1:1.2)および下部法面5段(勾配1:0.8)の7段目まで切り下がった段階(平均傾斜40°)で小段に平行な方向にクラックが多数発生した。この3か月後の連続雨量122mmの降雨により小段に平行な方向に落差10cm程度の山向き小崖が多数発生した。変状範囲は幅140m、変状の及んだ深度は孔内傾斜計の測定結果から最大18mである。

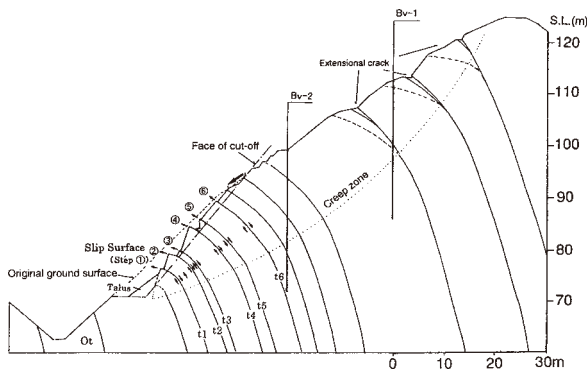
地質は新第三紀の木古内層であり頁岩を主体とし砂岩や凝灰岩を挟在する。林道建設に伴う切土法面の施工で、勾配1:0.8、切土の規模は法尻の奥行き最大7m、高さ12m、延長220mで掘削施工が行われた。地層の傾斜は河床の新鮮な部分で70~80°で急傾斜であり、法面とは受け盤の関係になる。この掘削直後に6段の山向き小崖が発生し、法面は4m程度前面に押し出す形となった。この斜面変状は法面の上方斜面を含む斜面長85m、幅200mの範囲に及び、変状の及ぶ深度はボーリング結果から18mとされた。

図-13 頁岩・砂岩・凝灰岩互層の法面変状(事例9)²¹⁾
 Fig. 13 Toppling occurs in rock slope with steeply dipping bedding planes. (Case 9)

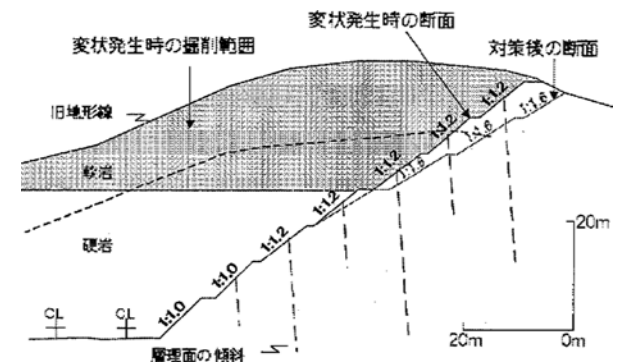
び下部法面2段(勾配1:1.0)の5段目(断面図では3段目)まで切り下がった段階(平均傾斜40°)で連続雨量69mmの降雨があり、法面の東側半分範囲に多数の山向き小崖(高さ20cm程度)が発生した。変状範囲は幅50m、変状の及んだ深度は地質断面図から5mと想定された。トップリングは法面東半分の低い部分にとどまったのであるが、その理由は南北方向に延びる小断層で縁切れしたためである。

図-15 砂岩・頁岩互層の法面変状(事例11)¹³⁾
 Fig. 15 Toppling occurs in rock slope with steeply dipping bedding planes. (Case 11)

事例10から約7km東方に位置し、地質は同じ中生層の砂岩・頁岩互層である。尾根を横断して東西方向の高速道路計画で北向き法面9段(直高60m)の切土施工に着手した。上部法面7段(勾配1:1.2)およ

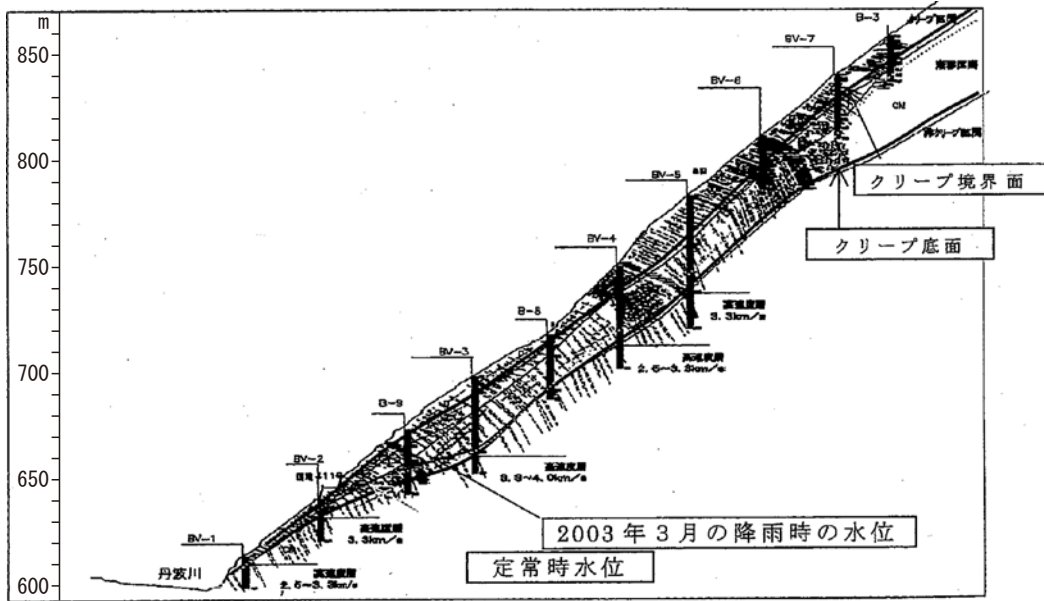
急峻な山地の尾根先端の南西向き傾斜40°の斜面で、地質は中生界の粘板岩・砂岩・チャートからなる互層である。1923年関東地震の際に大崩壊が発生、近年では1995年から2001年にかけて小崩壊を繰り返しており不安定化した斜面である。地層の走向はWNW-ESE方向で斜面とほぼ平行、傾斜は斜面末端の河床部で60~70°の受け盤、尾根部では10~30°の受け盤構造である。この点とボーリング調査の結果から、深度40m付近までトップリングタイプの変動が確認された。斜面の変状幅は360m、斜面長は300mである。

図-16 粘板岩・砂岩・チャート互層の斜面変動 (事例12)²²⁾

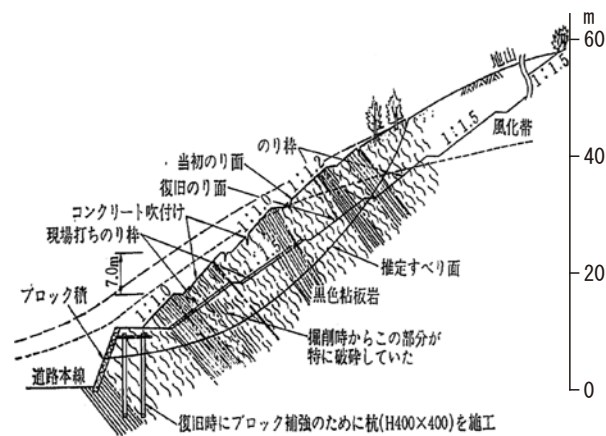
中国自動車道は姫路市北部で山崎断層沿いに建設されている。この道路の建設時に尾根部の切土を行ったところ法面に平行する多数のクラックが発生して法面が不安定化した。地質は粘板岩を主体として砂岩やチャートを挟む古生層で、山崎断層の影響で破碎されており走向は道路や断層方向に一致し、傾斜は55° Sで法面(平均傾斜40°)との関係は受け盤である。法面は直高約40m、勾配は上部5段が1:1.2~1:1.0、最下段は1:0.6として施工された。上部5段の法面は植生やコンクリート吹付け工で保護され、最下段の掘削とブロック積施工が終わった直後に、法面と周辺斜面に多くのクラックが発生した。この変状範囲は幅100m、法尻からの水平距離80m、変状の及ぶ深度はボーリング調査等から14mと推定された。

図-17 粘板岩・砂岩・チャート互層の法面変状 (事例13)²³⁾

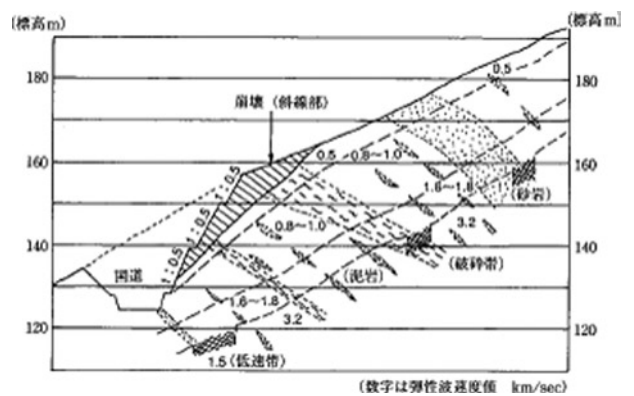
施工後10年以上を経た尾根を横断する道路の切土法面において、降雨や地震のような誘因が無い状況下で崩壊が突然発生して道路が埋没した。地質は四万十帯に属する頁岩と砂岩の互層であり、地層の走向はほぼ法面方向、傾斜は50°で受け盤になっている。法面は直高約30m、勾配1:0.5(平均傾斜60°)で、モルタル吹付けにより保護されていた。崩壊規模は幅60m、深さ3~7m、崩壊土量は約1万m³である。

図-18 頁岩・砂岩互層の崩壊 (事例14)¹⁴⁾

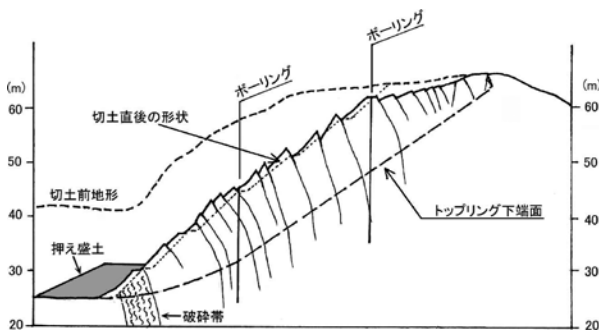
尾根状斜面において新設道路の工事で切土を行ったところ、法面に最大高さ1.5mの山向き小崖が多数発生し、トッピング特有の鋸歯状の変状を来した。地質は四万十帯に属する頁岩優勢砂岩頁岩互層であ

り、層理面や小断層面等の不連続面の走向は N60 ~ 74° E、傾斜 75 ~ 85° S である。これらの走向は切土法面の方向と概ね平行であり法面との関係は受け盤になる。切土法面は、直高 44 m (7 m × 5 段 + 9 m × 1 段)、勾配 1:1.0、幅 130 m である。法面変状は、破碎質泥岩が分布する最下段の切土が完了した直後、連続雨量 86 mm の降雨により法面全体に発生した。変状の及ぶ深度はボーリング結果と孔内傾斜計観測結果等をもとに 14 m とされた。また変状発生直後に設置した地盤伸縮計によると、変位速度は 5.0 mm/h であったが緊急の押え盛土をすることにより 0.02 mm/h 程度まで収束した。

図-19 頁岩・砂岩互層の法面変状 (事例 15)²⁴⁾
 Fig. 19 Toppling occurs in rock slope with steeply dipping bedding planes. (Case 15)

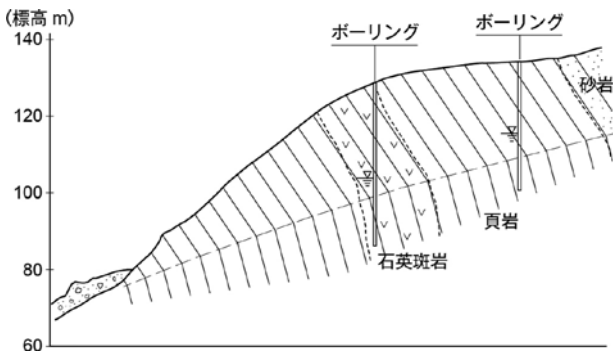
地質は四万十帯の頁岩主体で薄い砂岩層を挟み、地層の走向は尾根の延びの方向に直交し、傾斜は 60 ~ 70° の受け盤構造である。層理面沿いには層厚 10 ~ 20 m 程度の連続性の良い石英斑岩が貫入する。尾根部のボーリング調査結果で、深度 30 m 付近まで層理面が 50° 前後まで緩くなっていること、深部に達する流入粘土の存在や掘進時の漏水が著しいこと、尾根部の踏査では層理面が 40° 程度の傾斜であることなど、クリープ変動による地山の緩みが確認された。

図-20 頁岩・石英斑岩の斜面変動 (事例 16)
 Fig. 20 Toppling occurs in rock slope with steeply dipping bedding planes. (Case 16)

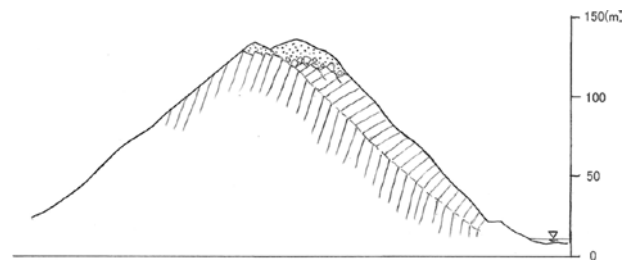
尾根の延びの方向が地質の走向にほぼ一致する傾斜 45° の急峻な斜面で、尾根上には線状の凹地が形成されている。斜面を構成する地質は中生界の硬質な砂岩層を主体に薄い頁岩層を挟み、傾斜 75° の受け盤構造をなす。急峻な斜面には砂岩の露岩部が多く、浮石となって不安定化しており径 1 ~ 2 m の落石が発生している。ボーリング調査では新鮮な砂岩層の中に空洞が確認され、孔内傾斜計観測では最大深度 31 m からの傾斜変動が確認された。斜面変動は両端が崩壊地で挟まれた範囲の幅 120 m であり、その長さは尾根部の凹地から斜面裾部に至る 160 m である。

図-21 砂岩・頁岩互層の崩壊 (事例 17)
 Fig. 21 Toppling occurs in rock slope with steeply dipping bedding planes. (Case 17)

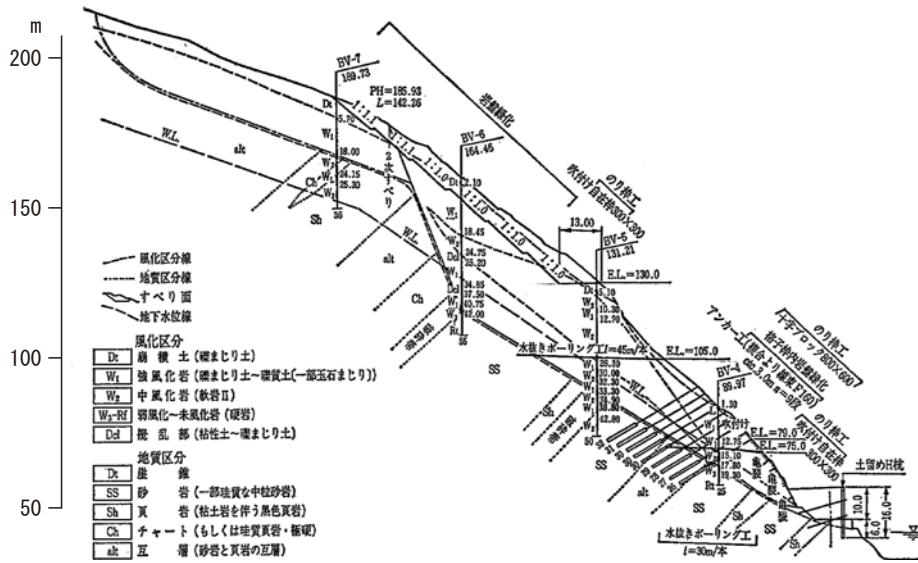
凸状の地形をなす傾斜 50° の急斜面の末端で昭和 61 年 10 月 12 日、崩壊が発生して 34,000 m³ の大量の土砂で国道が埋め尽くされ、国道は半年間通行止めになった。この崩壊は 9 月 21 日までの累積雨量 211 mm の影響があったと推定されている。11 月 10 日には 1,500 m³ の 2 次崩壊があって崩壊地が上方に拡大した。この上部には斜面に平行に最大幅 80 cm、最大落差 70 cm の開口亀裂が延長 100 m にわたって発生し、さらに大規模な斜面が不安定化していることがわかった。調査の結果、その規模は幅 250 m、斜面長 190 m、深さ 30 ~ 40 m と確認された。地質は中生界の砂岩・頁岩・チャートの互層であり、地層は山側に 50° 傾斜する受け盤構造である。斜面変動は継続したが応急対策の押え盛土を行った後は変位は減少した。

図-22 砂岩・頁岩・チャート互層の崩壊 (事例18)²⁵⁾

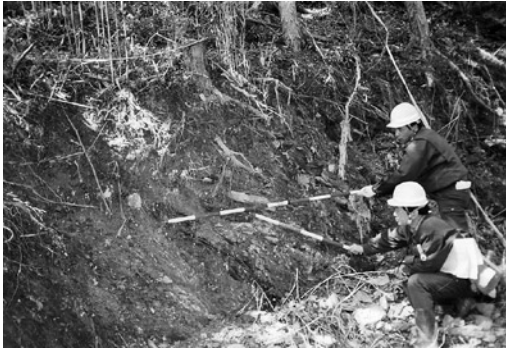
写真-1 尾根部における地形の転倒状況
Photo. 1 Situation of toppling of the stratum in a slope.

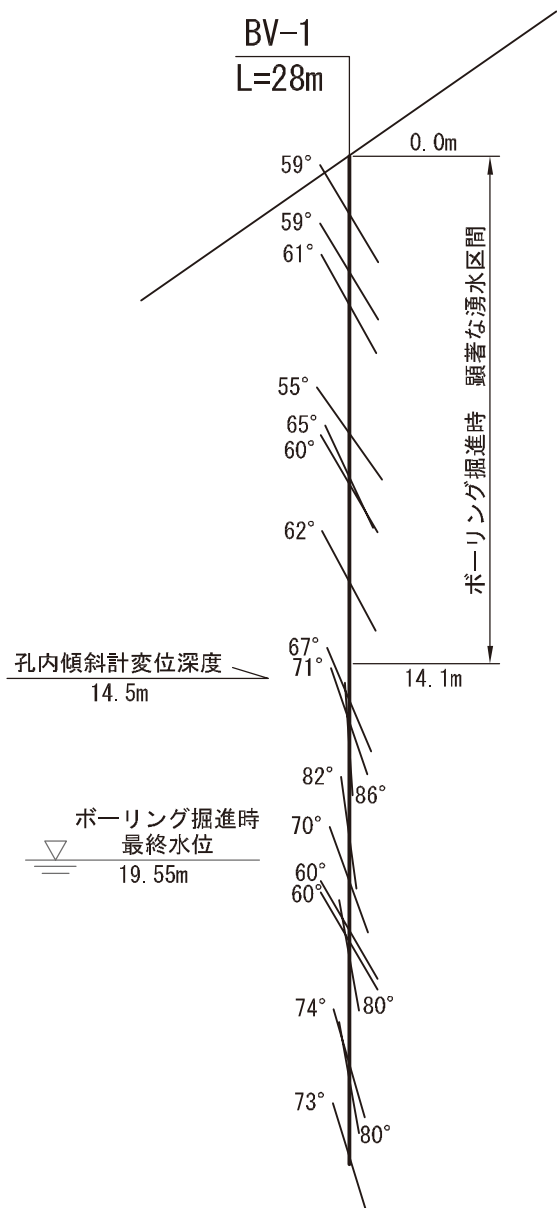
図は事例 15 の測定結果であり、ボーリングコアの不連続面（層理面）の傾斜角度を示したもので、あわせて孔内水位や後述の孔内傾斜計によるトッピング変位の基底深度等を示した。不連続面の傾斜は深部において一部を除くと 67～86°、浅い部分で 55～65°と比較的明瞭な差が認められることから、トッピングの基底深度を 14 m 付近に想定することが出来る。また、ボーリング掘進中の漏水の激しい箇所も地表から深度 14 m 付近までの区間であり、トッピングによる透水性の変化を反映するものとなっている。

図-28 ボーリングコアの不連続面の傾斜の変化からトッピング深度を推定

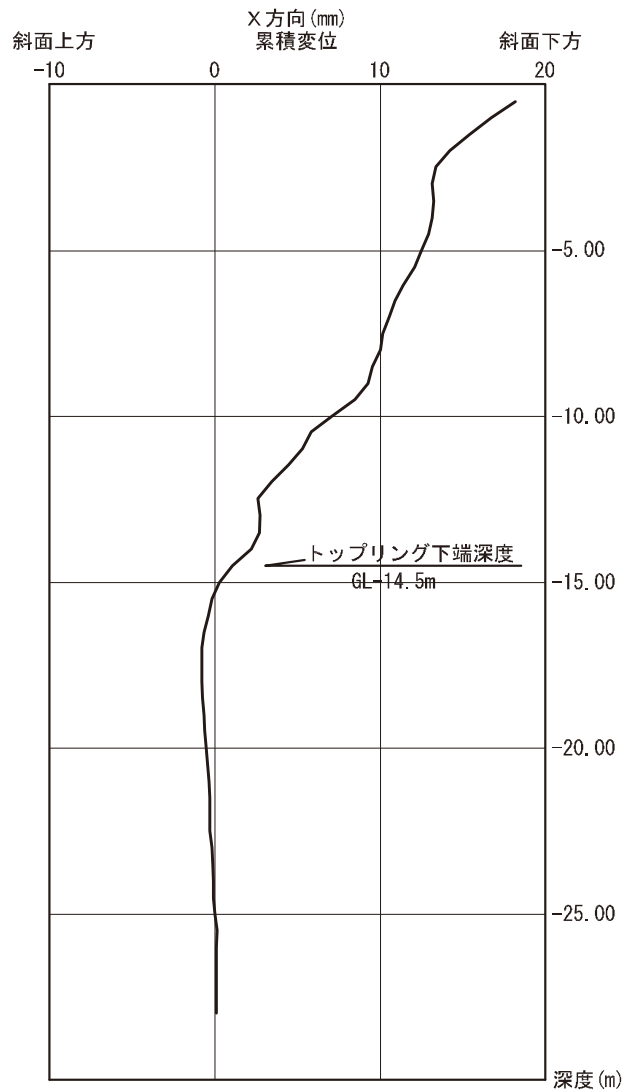
事例 15 ではトッピングの発生直後に抑え盛土が実施されて法面は目に見える変動がなくなったが、ボーリング調査孔に孔内傾斜計測定用のガイドパイプを設置し、1日に数回の頻度で傾斜計を挿入して観測を実施した。その結果、地すべり面に見られるようなせん断変形は検出されず、地表変位の 20 mm は深度 14.5 m からの明瞭な傾斜変動のみによることが示され、この深度をトッピングの基底と判断した。なお、後で述べるように斜面の場合でも孔内傾斜計観測によって微小なトッピング変位の把握ができた例があり、本計測手法がトッピング斜面の安定性や規模を把握する上で有効である。

図-29 孔内傾斜計測定によるトッピング深度の確定

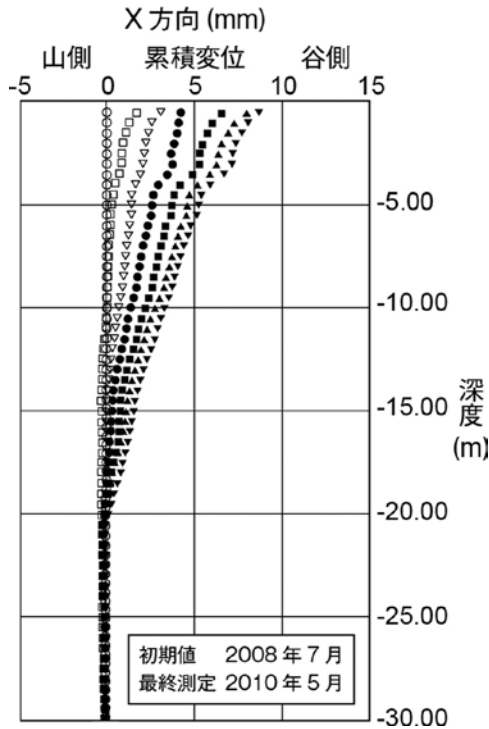
そこでトップリングの微小な変位を把握する目的で、不連続面(層理面)が急傾斜で受け盤構造をなし、尾根部に斜面の不安定化によって形成される線状凹地(二重山稜)が確認された山腹斜面で孔内傾斜計観測を行った。測定孔のボーリング調査では地質は硬質な砂岩であるが、開口割れ目や空洞が存在し掘進中は漏水が顕著で山腹のゆるみが認められた。観測結果は図-32に示す通りで、約2年間に地表が9mmほど転倒変位したことを示しており、直ちに危険な状況ではないがトップリングの基底深度は約20mに及ぶことを確認した。

図-32 孔内傾斜計測定でとらえた斜面のトップリング変位
 Fig. 32 Toppling displacement of the slope caught by borehole inclinometer measurement.
