土層強度検査棒を用いた0次谷斜面における土砂流出危険箇所の抽出

Screening of Probable Slope Failure Blocks in Zero-order Valleys Based on the Soil Strength Probe

*応用地質(株)中部支社

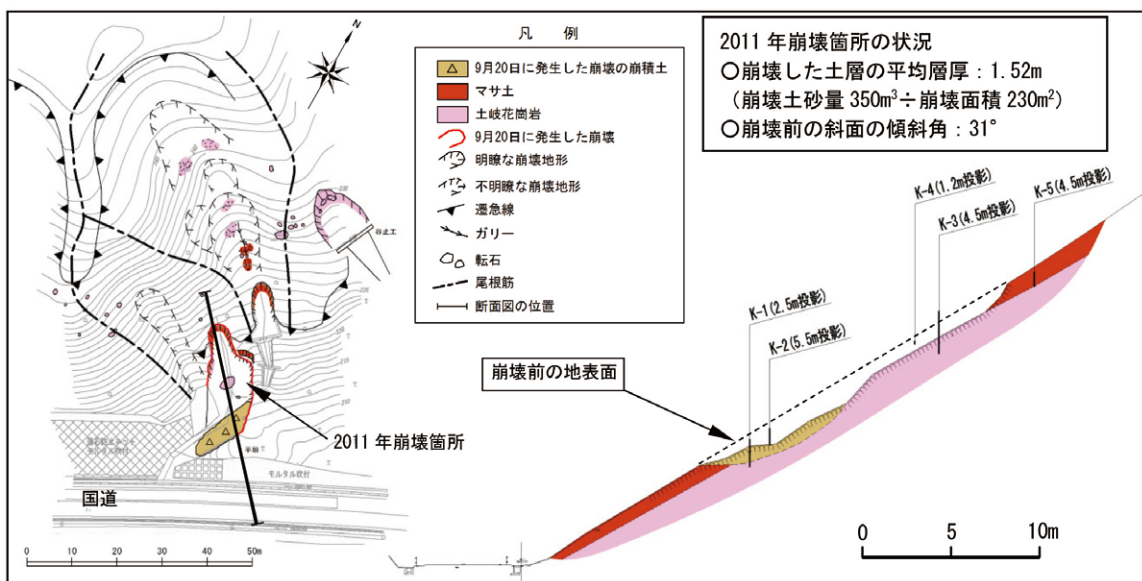
図-2 2011年の斜面崩壊箇所周辺のルートマップ(左)と崩壊地の地形・地質断面図(右)

2011年の斜面崩壊のうち、表-1の②に該当する崩壊箇所について、崩壊後に作成したルートマップと断面図を図-2に、その位置図を図-3にそれぞれ示す。この基盤岩は土岐花崗岩（石原・鈴木, 1969⁵⁾）であり、崩壊箇所には強風化花崗岩が露出する。尾根付近と斜面中腹部に遷急線があり、崩壊頭部は斜面中腹部の遷急線付近に位置する。この崩壊地の北側にも隣接して過去の崩壊跡が見られる。崩壊箇所の上斜面は小規模な集水地形を示す。

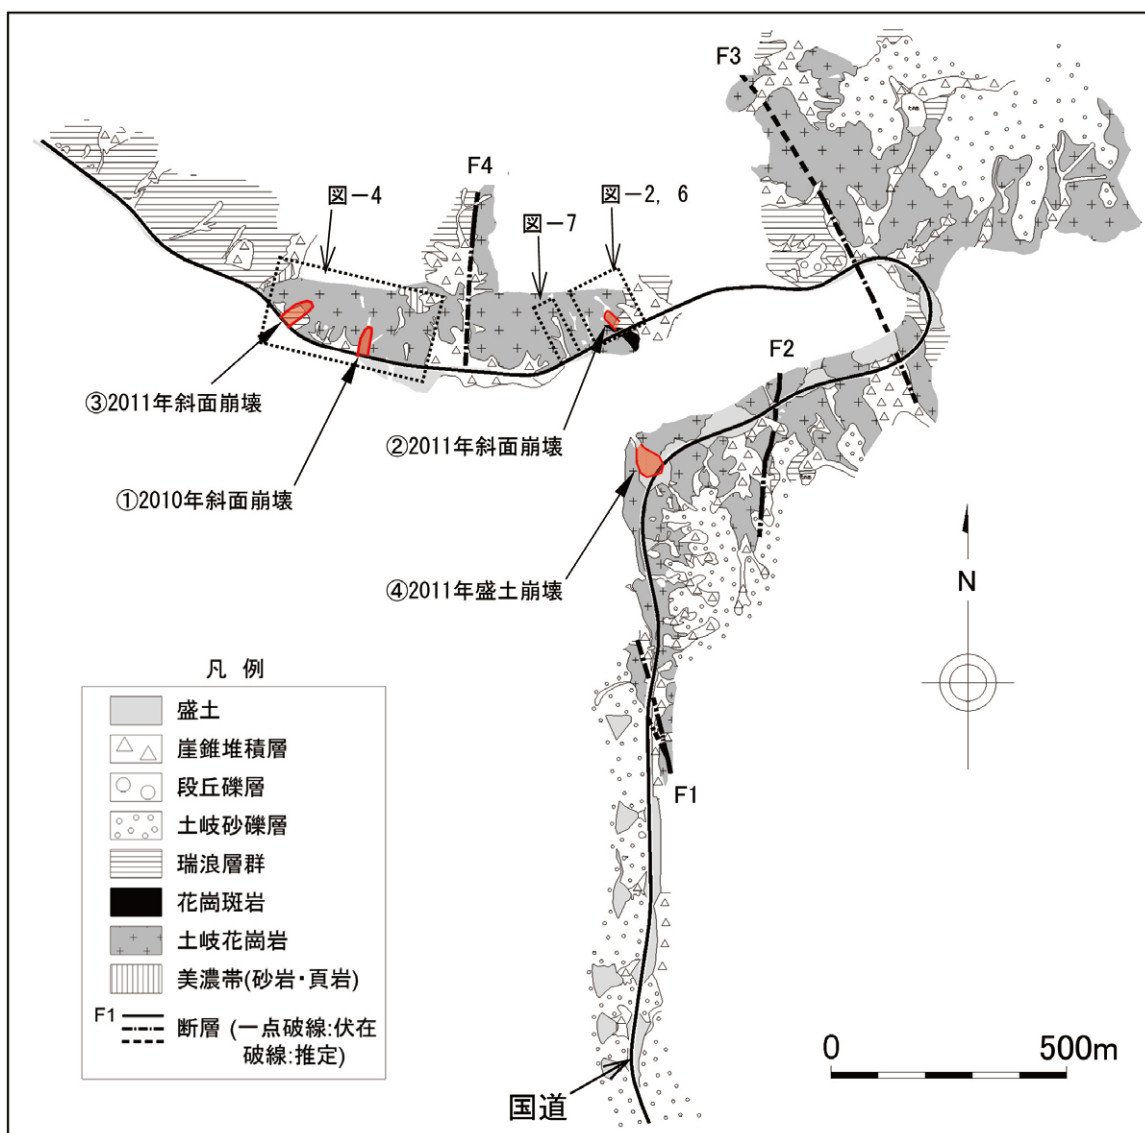
図-3 調査地域の地質平面図と2010年及び2011年の斜面・盛土崩壊箇所の位置

調査地域の基盤岩は白亜紀の土岐花崗岩及び中新世の瑞浪層群（石原・鈴木，1969⁵⁾）（礫岩・砂岩）からなり、局所的に美濃帯のジュラ紀付加体（泥質・砂質ホルンフェルス）が分布する（図-3）。前二者は高角度傾斜の断層で境される場合と、花崗岩の上に瑞浪層群が中角度の構造で不整合に覆う場合とがある。これらをほぼ水平な構造で不整合に覆って、鮮新世の瀬戸層群土岐砂礫層（赤嶺，1954⁶⁾）が分布する。

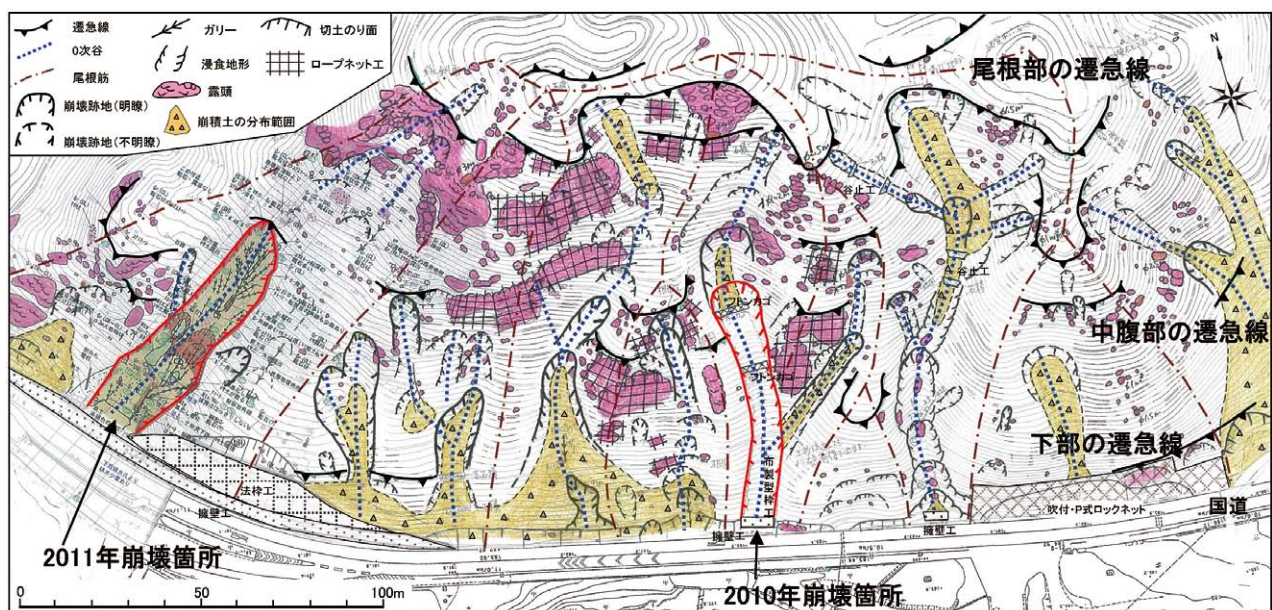
図-4 2010年及び2011年の崩壊箇所周辺のルートマップ

尾根部の遷急線から下方へ延びる0次谷には、複数の崩壊跡地が断続的に分布する。そのうち谷頭部の崩壊跡地には、外形が不明瞭なものが多い。これに対して、斜面中腹部の遷急線付近から下方の崩壊跡地の外形は明瞭に残っているものが多い。2010年及び2011年の崩壊は後者の位置に対応するものと考えられる。この崩壊跡地の頂部から尾根部の遷急線までの範囲は30～50m程度の標高差を示し、集水地形を呈する。また、崩壊跡地から下方には崩積土が堆積している場合が多く、2010年及び2011年の崩壊と同様に過去にも、土砂流出が発生したものと考えられる。

2010年及び2011年の崩壊跡地は土岐花崗岩及び瑞浪層群の分布域に位置する。花崗岩分布域の崩壊跡地には、遷急線付近から下方にかけて強風化花崗岩が分布し、さらに表層部に崩積土が堆積している状態にあった。

以上のことから、土砂流出を伴った崩壊跡地の地形・地質特性は、①崩壊の頭部は中腹部の遷急線付近

の浸食前線に対応しており、②上方には雨水や地下水の影響を受けやすい小規模な集水地形を伴って、③下方の谷筋沿いには過去の崩壊に伴う崩積土が分布すること、である。

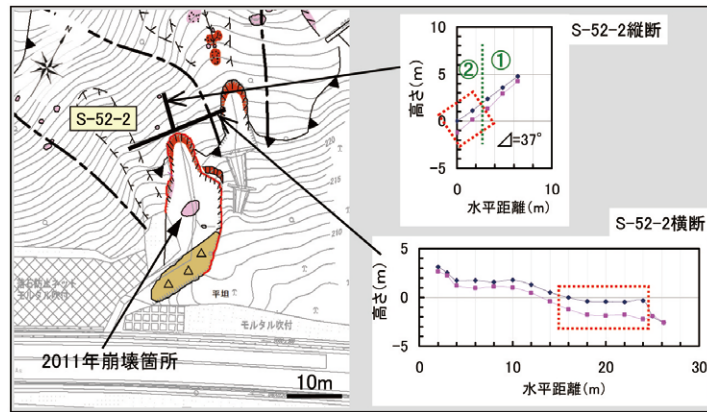
図-6 2011年の崩壊箇所上方の測線S-52-2(縦断・横断線)の位置及び土検棒の貫入試験結果(凡例は図-7と同じ)

図-6は2011年の崩壊箇所の直上斜面の縦断及び横断測線における結果である。ここでは、土層深1～2mの不安定な土層（図中の点線枠内）が狭い範囲に分布している。また、図-7は斜面に崩壊跡地が認められる測線における結果である。崩壊跡地には湧水が見られ、その上方に土層深0.84～1.56mの比較的厚い土層が連続する（図中の点線枠内）。将来的にはこのような不安定な場にある土層において崩壊が発生し、土砂が流出する可能性があるかと推定される。

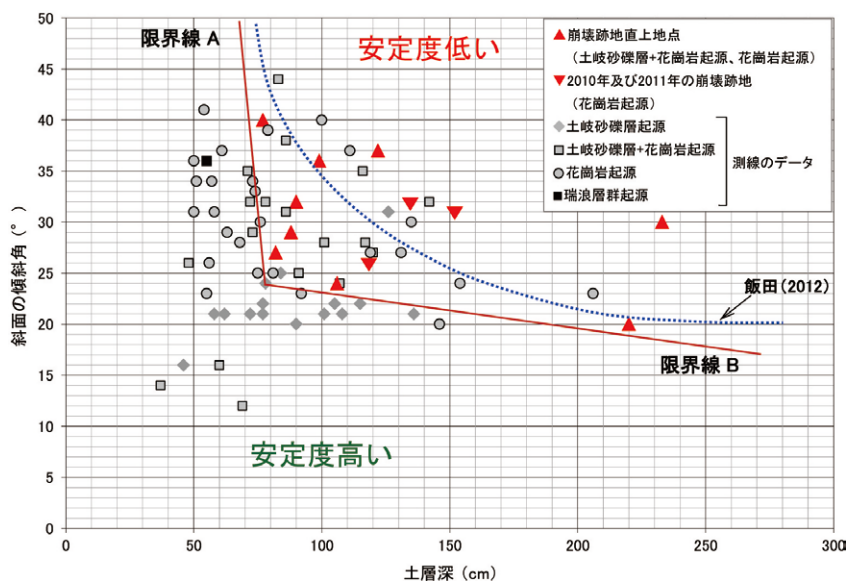
図-8 斜面の傾斜角と土層深の関係図

図-8の関係図では、測線のデータは広く分散するが、崩壊跡地のデータは、傾斜角が大きく、土層深が厚い図の右上の領域に分布する。花崗岩起源と、土岐砂礫層及び花崗岩起源のデータは広い範囲に分布する。傾斜角が小さい場合には土層深は幅広い値を示すが、傾斜角が大きくなるにしたがって土層深は小さくなる傾向を示し、急斜面では厚い土層が存在しにくい

ものと考えられる。一方、緩斜面を形成している土岐砂礫層のみの起源のデータは、傾斜角 25° 以下の範囲にまとまってプロットされる。

崩壊箇所の土層深や斜面傾斜角は不安定な条件を示すと考えられ、安定度が低いと評価される領域を A 及び B の限界線によって設定した。

限界線 A: 土層深 80 cm 前後の 2 つの崩壊跡地データの左端を結んだ直線である。この線は崩壊箇所データの分布領域の中で、土層深の最も浅い側の限界の線である。

限界線 B: 傾斜角 20 ~ 25° の 2 つの崩壊跡地データの直下を結んだ直線である。この線は崩壊箇所データの分布領域の中で、斜面の傾斜角が最も小さい側の限界の線である。

2 本の限界線の右上領域では土層深が大きく、かつ傾斜角が大きい。この領域にある斜面の土層の安定度は相対的に低いと評価し、危険箇所の抽出の根拠とした。一方、限界線の左側及び下側の領域にある斜面の土層の安定度は、相対的に高いと評価した。

図-8に基づいた検討結果によると、安定度が低い領域内にある斜面区分のデータを含む測線は 11 測線に及ぶ。これらの斜面は、今後定期カルテ点検等において監視を強化する必要があると評価した(表-2中の()内の数)。
