1978年宮城県沖地震による仙台市域の被害と地盤

Damage to the Sendai District by the 1978 Miyagi-ken-Okai Earthquake and Ground Conditions in the Area

Abstract

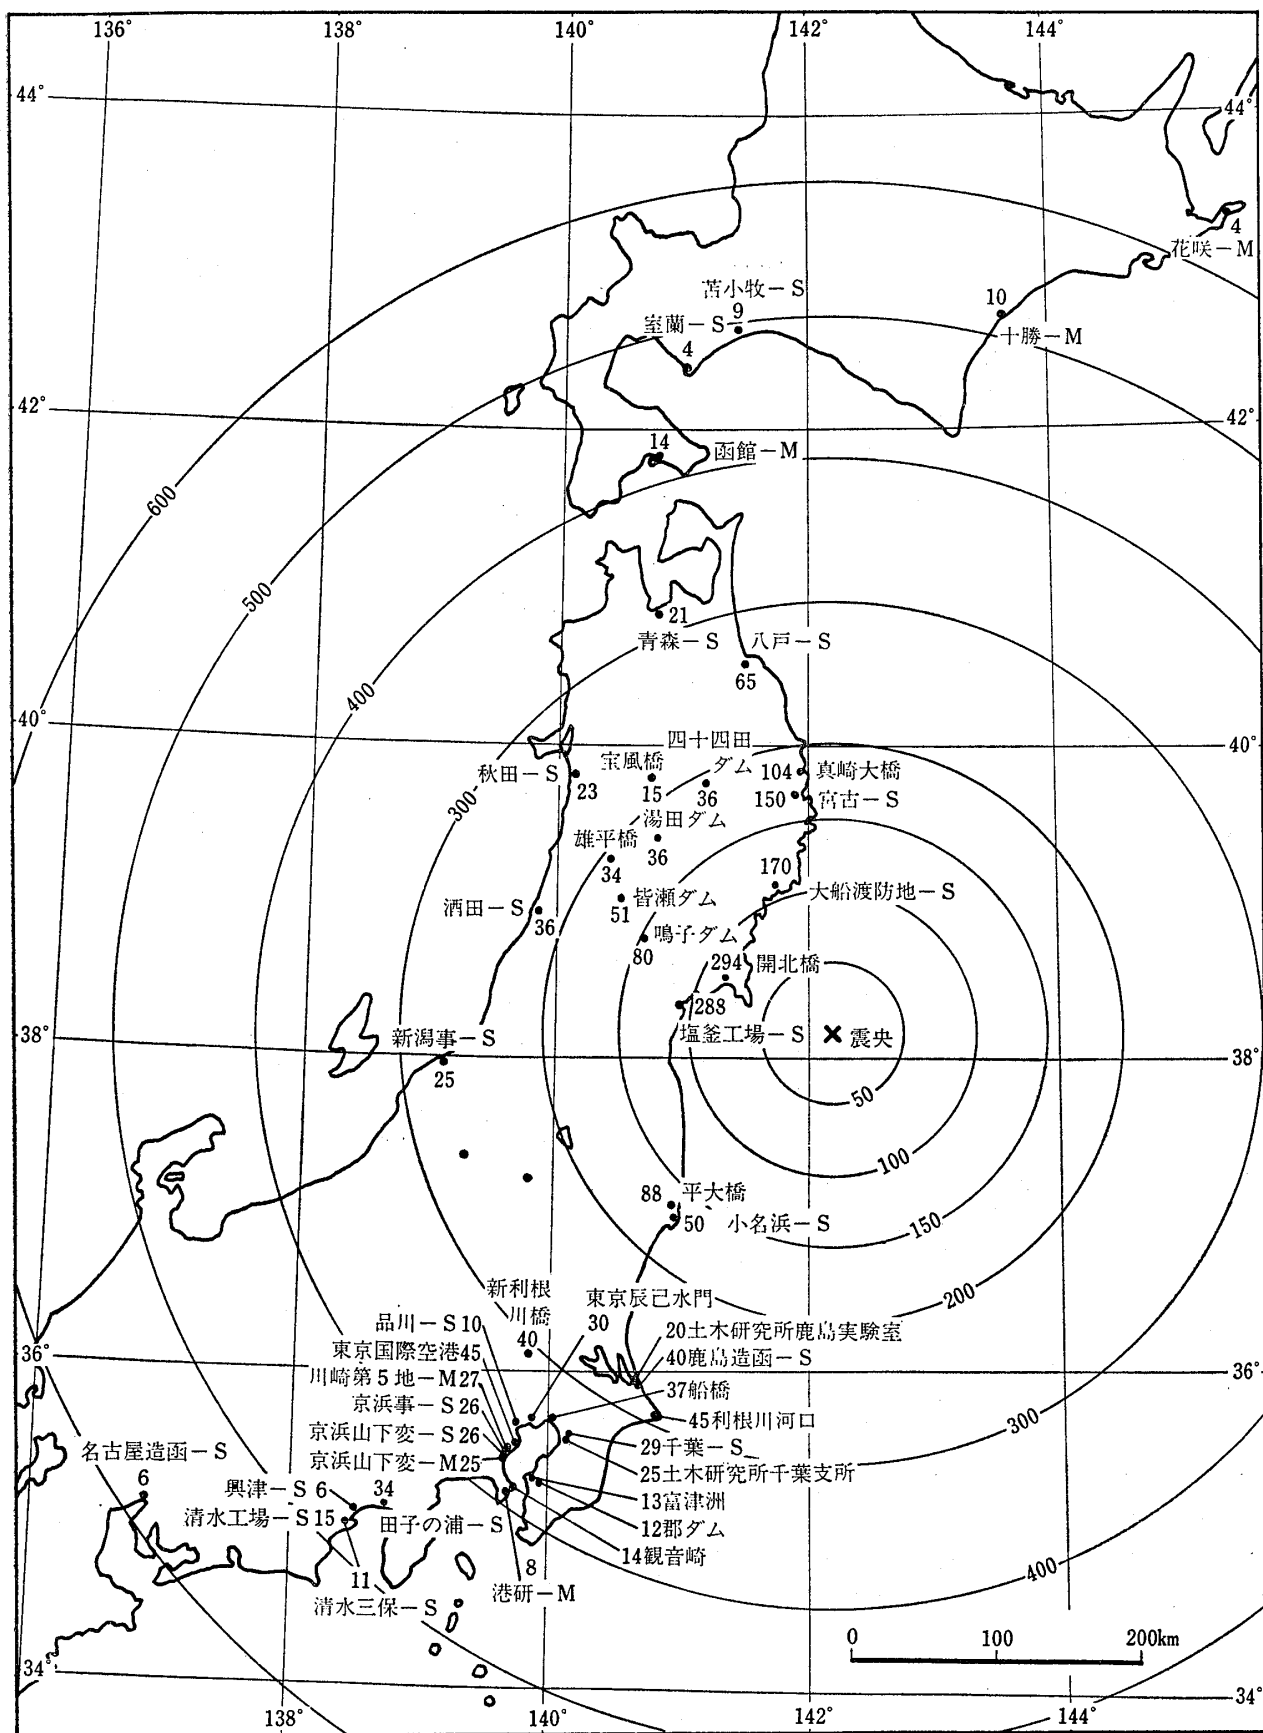
図-2 地盤の水平最大加速度分布 (単位: gal)

建設省、運輸省などから発表されているが、これらの資料のなかで、地盤振動および地盤振動に相当すると判断される観測記録のみに限定して、各地での最大水平加速度の分布を示すと、図-2のようである。

これによれば、震央に近い石巻、塩釜で294gal、288galという大きな加速度値が得られており、これは気象庁震度階では震度Ⅵ（烈震）に相当する。また仙台市内においても、建築物内の記録ではあるが、東北大学工学部1階で240gal、住友生命ビル地下2階で253galと大

きな値を示しており、いずれも震度Ⅴ～Ⅵ（強震～烈震）に相当する震動であった。さらに、震央から300km以上離れた東京でも10galをこえる最大加速度が記録された。

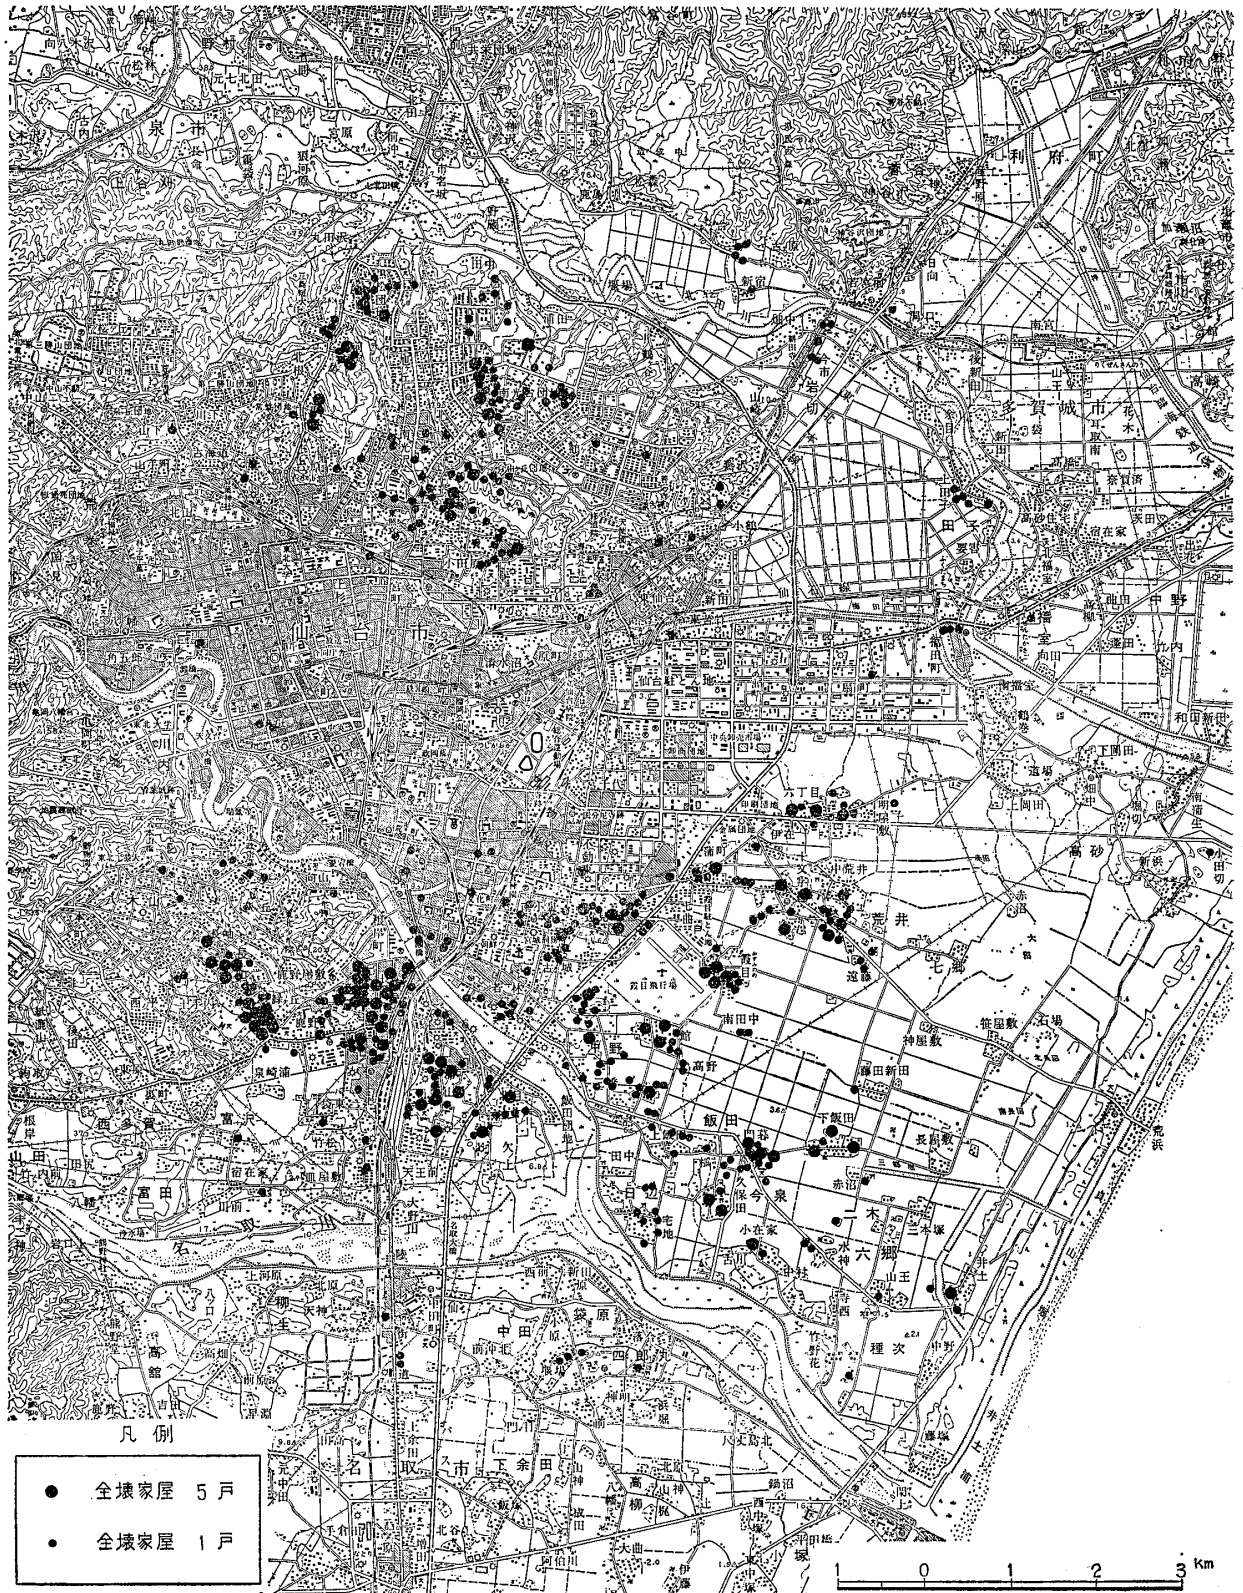
図-3 仙台市付近の全壊家屋分布図

たとえば，仙台市域の全壊家屋の分布については，図-3のようになっている。

この図にみられるように，建物の被害は東部の海岸平野や周辺の丘陵地・山地における宅地造成地(盛土区域)など軟弱な地盤からなるところに顕著で，段丘平坦面(よく締った，あるいは堅い地盤からなる)上に位置する仙台旧市街で概して被害は少ない。すなわち，地盤の構造と震害とが密接な関連をもつことが示されている。

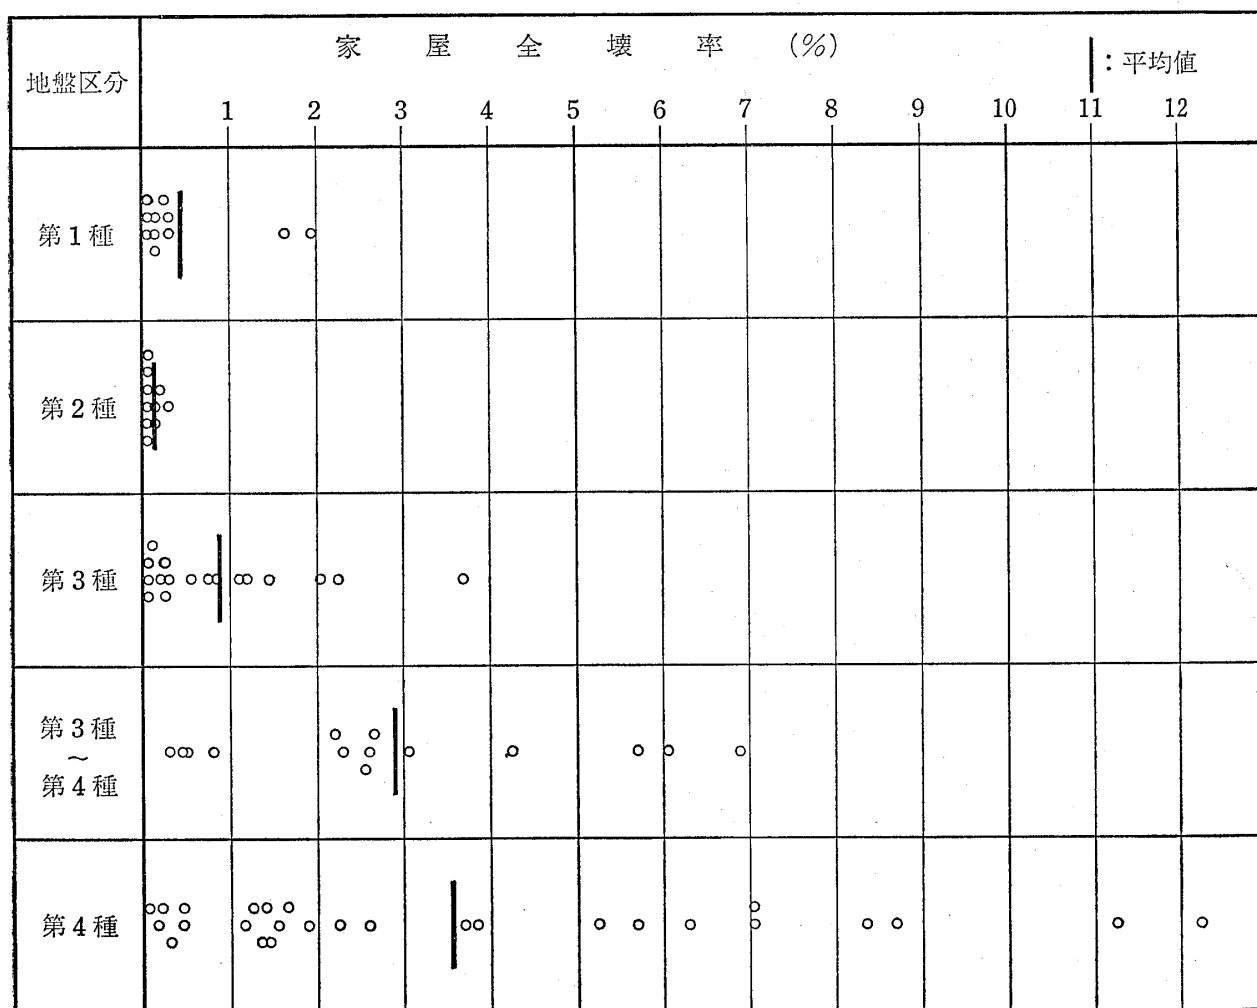
図-9 地盤区分と家屋全壊率
Fig. 9 Relation between ground classification and house collapse percentage

被害の大小は地盤区分に密接に対応していることが明らかである。そこで、両者の関連性をより量的にみるために、家屋の全壊率に着目して両者の関係を調べた。これを図-9に示す。

ここで家屋全壊率は、図-3の全壊家屋分布図を用いてこれを1km格子に分割し、各ブロックに含まれる全壊家屋数をそのブロック内の総戸数で除して求めたものである。またそれに対応する地盤区分は、図-5（地形分区図）と対比することにより各ブロックを代表する地盤種別を定めた。なお図-9で、地盤区分中に第3種~第4種とあるのは、そのブロック中で第3種、第4種をはっきりと区別できないものを意味している。

図-9をみると、耐震的に強い地盤である第1種および第2種地盤での家屋全壊率は平均0.5%以下と小さく、一方弱い地盤である第3種および第4種地盤のそれは平均で1~3.5%と大きな値を示している。家屋全壊率を地震被害の一つの指標とするならば、地震災害と地盤特性との強いつながりが明確に示されているといえよう。

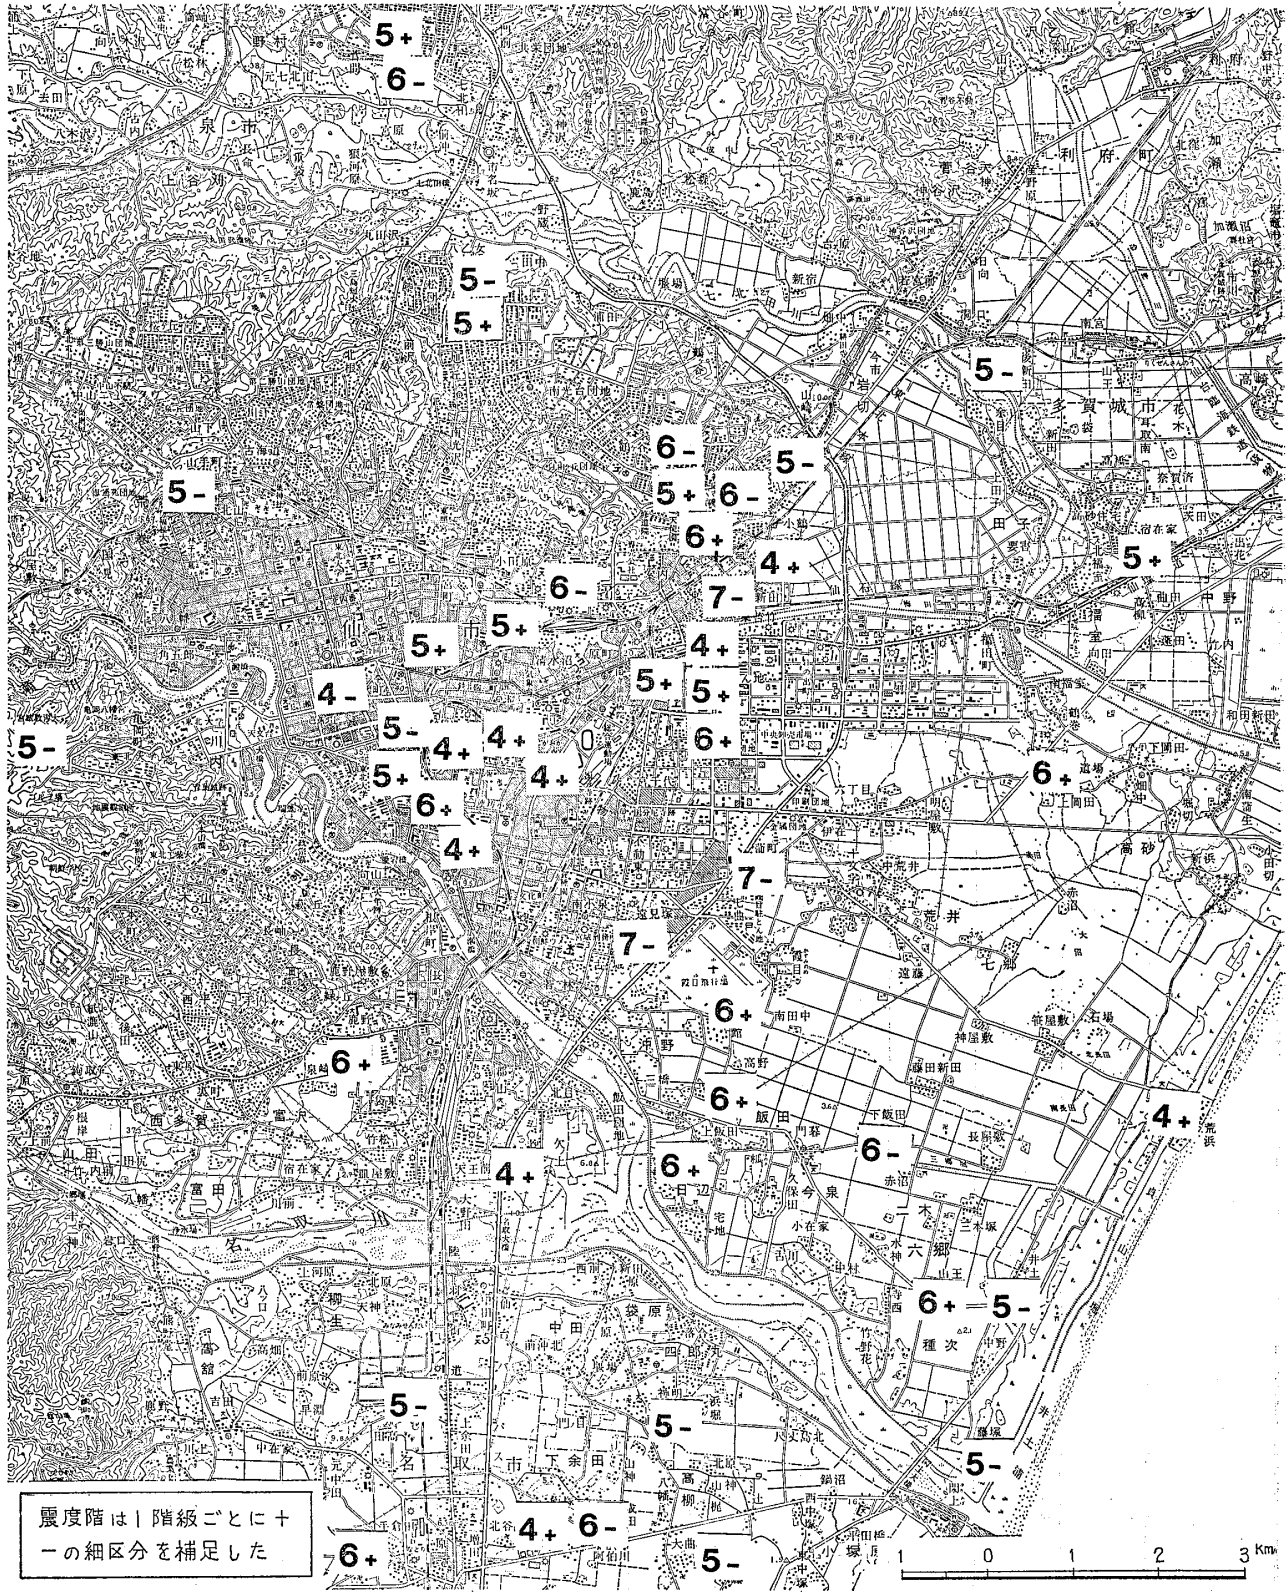
図-10 仙台市付近の推定震度分布図

これらの結果を総合して、仙台市域の地震動の分布を描くと、図-10のようになる。この図は、仙台市内において、住友生命ビルほかで観測された強震計記録も参考にして、墓石の転倒率からの推定結果と、アンケートによる推定結果を、いずれも最終的に気象庁震度階に換算し重ね合わせたものである。なお震度は、1階級ごとに+-の細区分を補足している。

図-10によると、仙台市域の震度はⅣ弱~Ⅶ弱に分布し、厳密にはかなりの誤差を有することも考えられるが、前項で述べた地盤条件、被害分布の特徴と比較的よい対応を示しているようにみえる。

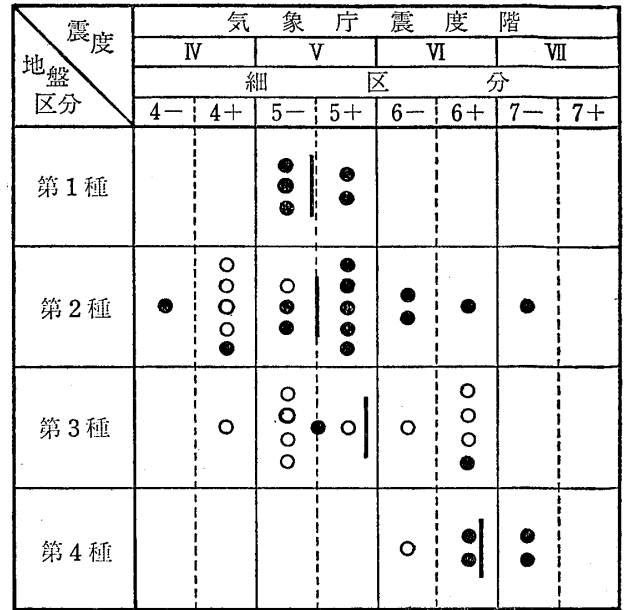
図-11 地盤区分と推定震度
Fig. 11 Relation between ground classification and estimated seismic intensity

対比し、両者の関係をみると図-11のようである。すなわち、推定震度はところにより非常にバラついてはいるが、平均的には、第1種および第2種地盤では震度Ⅴ、第3種地盤では震度Ⅴ強、第4種地盤では震度Ⅵ強となっており、地盤特性、震害の様相との間に一応矛盾しない傾向を示している。
