昭和61年7月10日鹿児島市集中豪雨による
しらす斜面の崩壊の特徴について

木村秀雄・樽木孝利・武村朝邦

Characteristics of Collapse of Shirasu Slope
Caused by the Concentrated Heavy Rains
in Kagoshima City on July 10th 1986

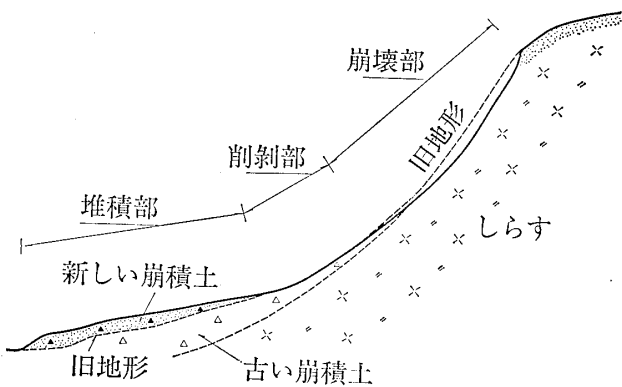
図-12 崩壊地模式断面図
Fig. 12 Schematic vertical section of the collapsed slope and the definition of terms

- ① 自然斜面の崩壊である。
- ② 大部分の崩壊は、原斜面頂部付近の急斜面に発生し、遷緩点よりも下方の斜面においては、上方から

- ③ 表層が削剝されている部分よりも下方の緩斜面には崩壊した土砂が堆積している。
- ④ ほとんどの崩壊は表層が滑落したもので、崩壊面には灰色～灰白色のしらすの地肌がむきだしとなっている。
- ⑤ 崩壊の深さはほとんど1 m以下であり、樹根の先端深度とほぼ一致している。
- ⑥ 崩壊個所の原斜面には樹齢10～30年の広葉樹が密生している。

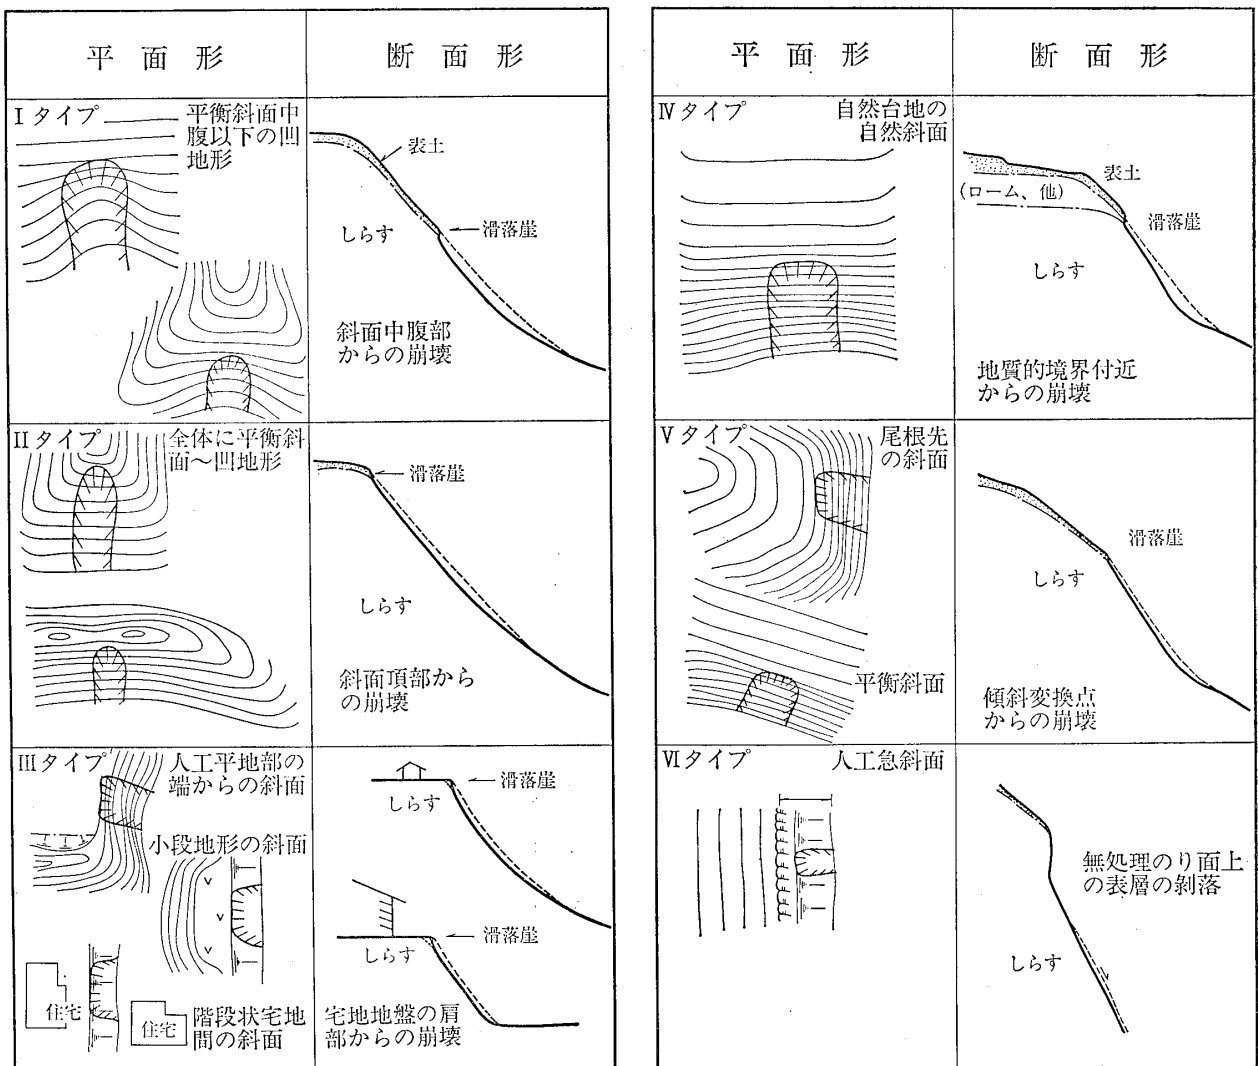
図-13 崩壊斜面の形態による分類
Fig. 13 Topographic patterns of the collapsed slope

るものと考えられるが、崩壊が発生した斜面の地形的特徴に基づいて崩壊形態を分類すると、図-13に示すような6つのタイプに分けることができる。すなわち、

Iタイプ：原斜面の中腹部の地形の変換点付近に発生した崩壊で、原斜面の縦断形は、直線型ないし下降型（緩い凹地形）を示している。

IIタイプ：原斜面の頂部あるいは上部に発生した崩壊で、原斜面の縦断形は、直線型ないし緩い凹地形を示している。また、崩壊地の横断形は、わずかに谷型（凹地形）を示すものが比較的多い。

IIIタイプ：人工的に造成された台地の肩部に発生した崩壊であるが、階段状をしている旧畑地などの斜面肩部、あるいは階段状に造成された宅地の間の斜面肩部に発生した崩壊は、その規模が小さい。

IVタイプ：台地の縁辺斜面上部からの崩壊で、台地上部に分布している降下軽石層や火山灰（ローム）層の下部境界よりやや下方に滑落崖が生じているのが特徴的である。

Vタイプ：原斜面の傾斜変換点（遷急点）付近より下方に発生した崩壊で、原斜面の縦断形は直線型ないし緩い下降型（緩い凹地形）である。地形的にはIタイプあるいはIVタイプに似ているが、崩壊の深さは、これらのタイプに比較して浅くなっている。

VIタイプ：人工斜面の表面土すなわち切土のり面の土砂や、草根などによって緩んだ表面部の土砂が滑落したもので、その規模は小さい。

- Iタイプ——— 6個所
- IIタイプ——— 13個所
- IIIタイプ——— 10個所
- IVタイプ——— 6個所
- Vタイプ——— 9個所
- VIタイプ——— 1個所

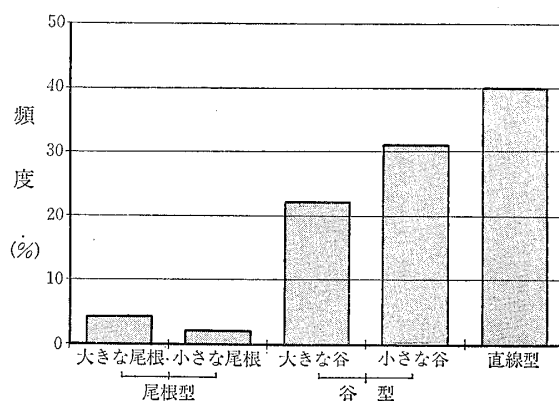
図-14 原斜面の横断形の頻度分布図

崩壊地の原斜面の横断形についての頻度分布は、図-14に示すとおりで、直線型斜面が40%、小さな

谷型が31%、大きな谷型が22%となっており、これらに比べて尾根型は極めて少なかった。なお、現地踏査において認められた斜面の状況から判断すると、直線型斜面においても、斜面の小さな凹凸地形が崩壊に関与しているようである。

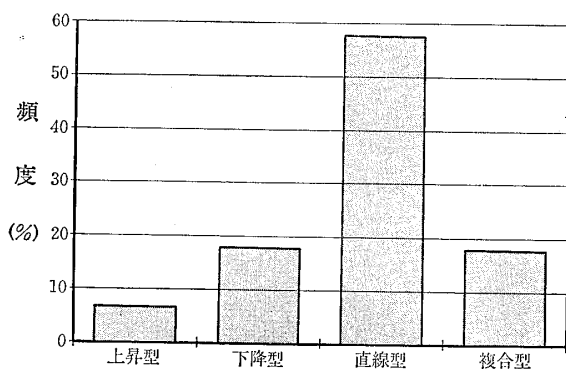
図-15 原斜面の縦断形の頻度分布図

図-15は原斜面の縦断形についての頻度分布を示したものである。この図によれば、直線型が極めて多く、58%を占めており、ついで下降型（凹型）および複合型が18%を示している。とくに、規模の小さい崩壊はほとんど直線型斜面に発生している。

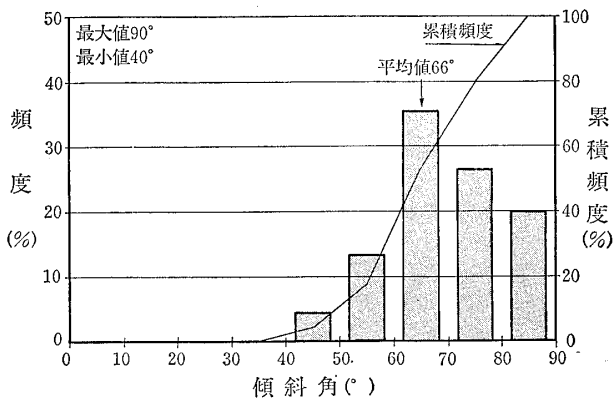
図-16 原斜面の平均傾斜角の頻度分布図
Fig.16 Frequency distribution of the average angle of the slope

原斜面の平均傾斜角は、最大が65°、最小が30°で図-16に示すように、40~49°の範囲のものが44%と半数近くを占めている。一方、崩壊部の最大傾斜角の頻度分布は図-17に示す通りで、その平均値は66°で、60°以上を示す個所が80%以上となっている。これは崩壊によって原斜面上部に生じた滑落崖

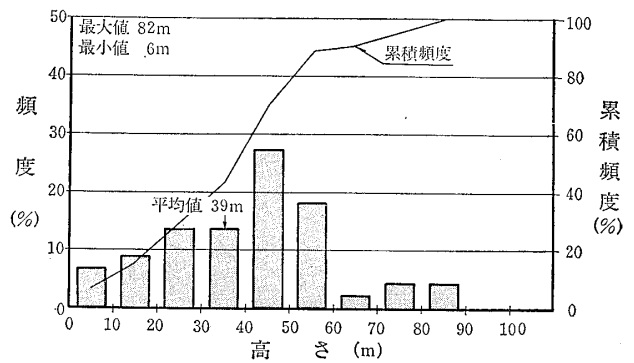
図-19 崩壊高さの頻度分布図
Fig.19 Frequency distribution of the height of the collapsed slope

崩壊地の高さは、最大が82m、最小が6mであるが、その頻度分布は、図-19に示す通りで、60m以上のものは10%程度（5箇所）で比較的少ない。大部分は60m以下であって、そのうち、40~59mの範囲のものが約半数を占めている。なお、崩壊地の高さが原斜面の高さに対して占める割合は図-20に示す通りで、70%以下のものは3箇所のみで、ほとんど70%以上の値を示し、約半数の斜面は原斜面全体が崩壊したものとなっている。

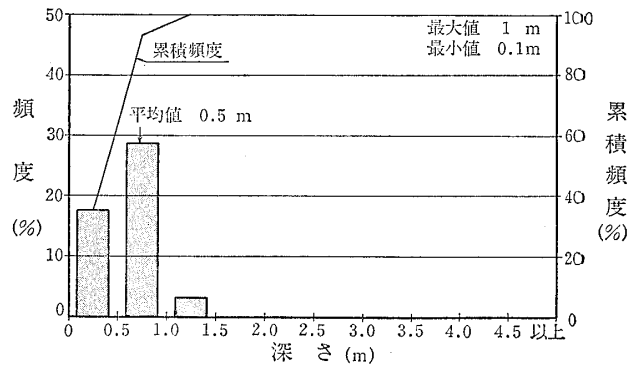
図一23 平均崩壊深さの頻度分布図
Fig.23 Frequency distribution of the average depth of collapse

各崩壊の周辺部において観察される崩壊土の厚さから推定される平均的な崩壊深さは、図一23に示すように、3個所において1mと推定された以外はすべて1m以下で、平均0.5mとなっている。

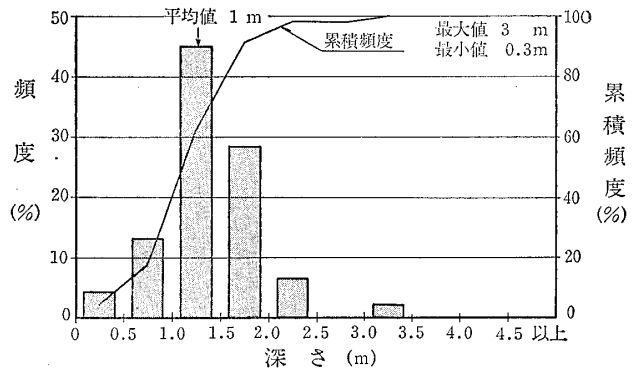
図一24 最大崩壊深さの頻度分布図
Fig.24 Frequency distribution of the maximum depth of collapse

また、各崩壊地における最大崩壊深さは、図一24に示すように2個所において3mを示す以外は2.5m以下で、平均1mとなっている。

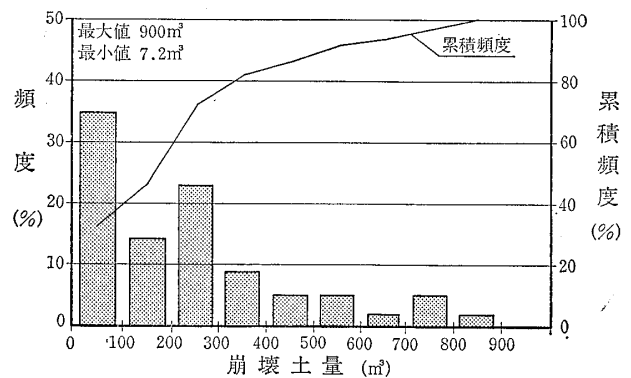
図一25 崩壊土量の頻度分布図
Fig.25 Frequency distribution of the debris volume

崩壊土量は、最大が2940m³、最小が7.2m³であって、その範囲は極めて広がっているが、図一25に示すように、この最大の2940m³と次の1240m³の2件を除くと、すべて1000m³以下で、その平均値は250m³である。さらに、これら42件のうちの30件

(約70%)は300m³以下のものである。

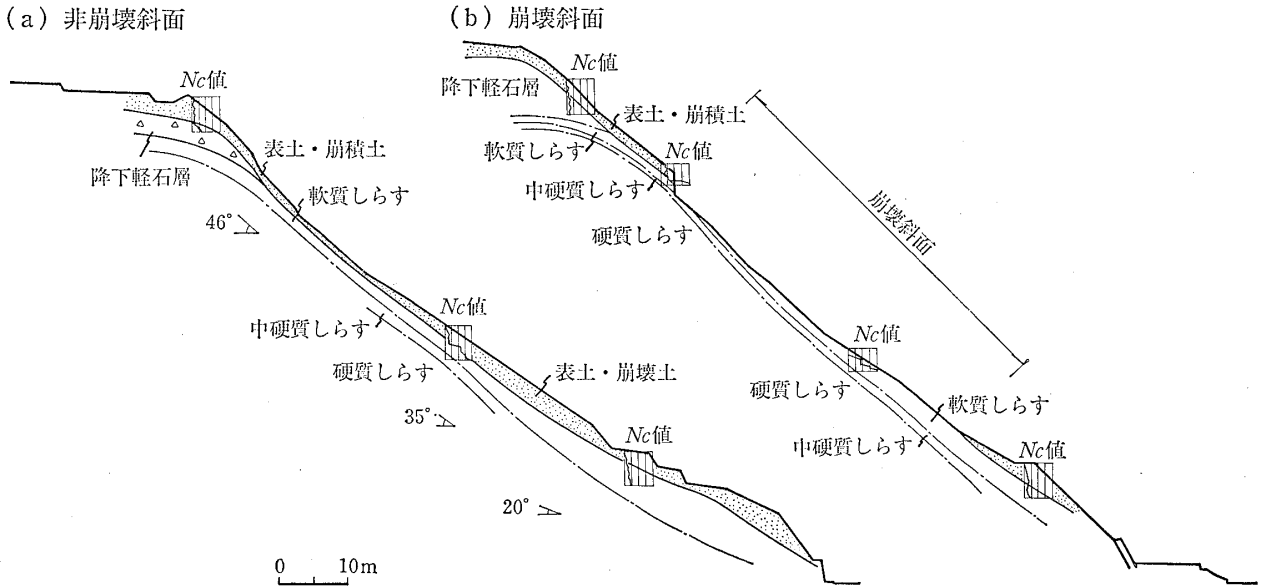
図—28 しらす斜面（緩傾斜）断面図

である。図に示すように、いずれの場合も斜面には厚さ0.5~1mの表土・崩積土が分布しており、その下位には軟質しらす、中硬質しらす、硬質しらすの順にしらすが分布し、深度とともに徐々に硬質のしらすに移り変わっている。

ほとんどの表土や崩積土の N_c 値は5程度であり、ところによっては10以上の値を示すこともあるが、いずれの場合も、深さとともにその値が増加する傾向は認められない。今回の調査の結果によれば、この表土・崩積土としらすとの境界は、図-30に示すように、 N_c 値が増加傾向に変化する点から読み取ることが可能であり、崩壊部周辺斜面の上部~中腹部においては比較的明瞭に想定することができた。しかしながら、斜面の下部においては崩積土が厚いことに加えて、しらすの風化が著しく、 N_c 値の変化は漸増傾向にあるとはいえずかであり、崩積土としらすとの境界を明確に想定することは困難であった。なお、崩壊部の露頭観察の結果によれば、この N_c 値から求めた境界は、樹根の先端深度とほぼ一致していることがわかった。

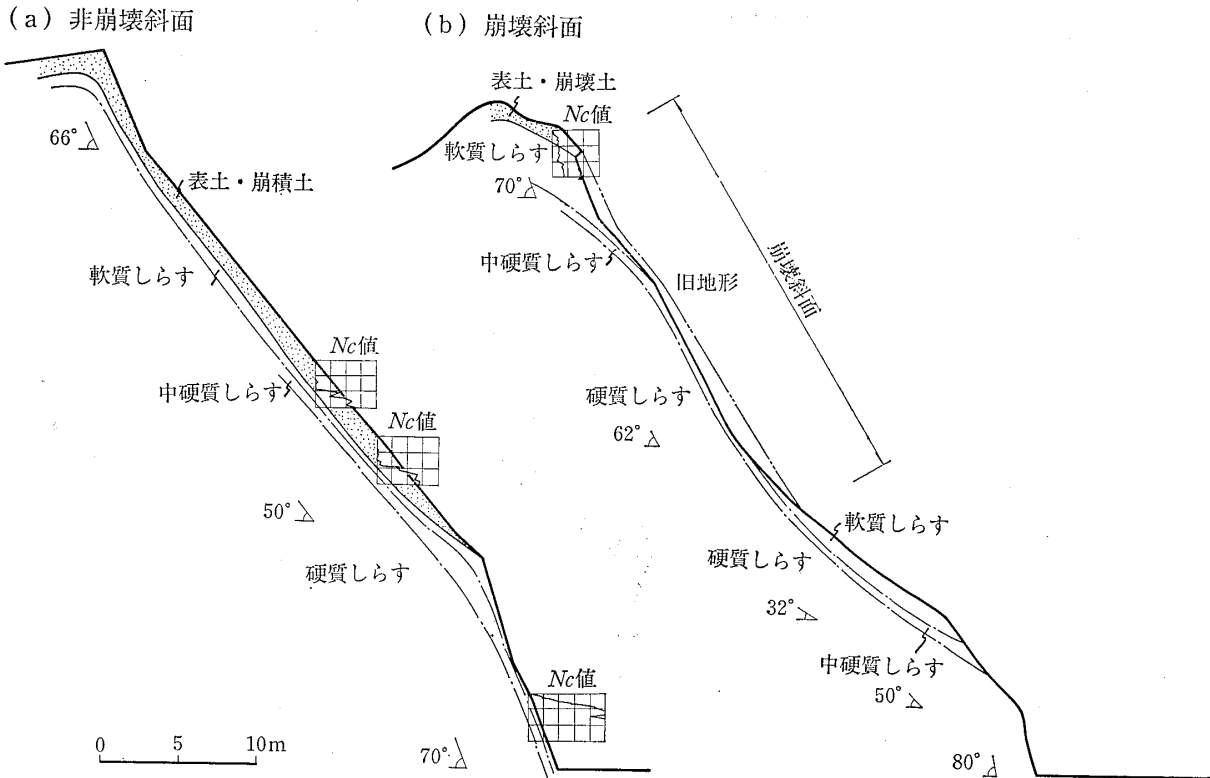
図—29 しらす斜面（急傾斜）断面図

尾根型地形をなす斜面には降下軽石層などの分布は見られないが、しらすの上部においてはかなりの深度まで風化が進み、しらすの表層部数mの間の N_c 値は小さい値を示している。崩壊は、表土・崩積土やしらすの強風化部と軟質しらすとの境界付近で発生しており、その深

さは0.5~1m程度である。ただし、急傾斜の斜面における崩壊の深さは緩傾斜の斜面におけるよりは浅いというものの、崩壊は中硬質しらす部にまで及んでいる。

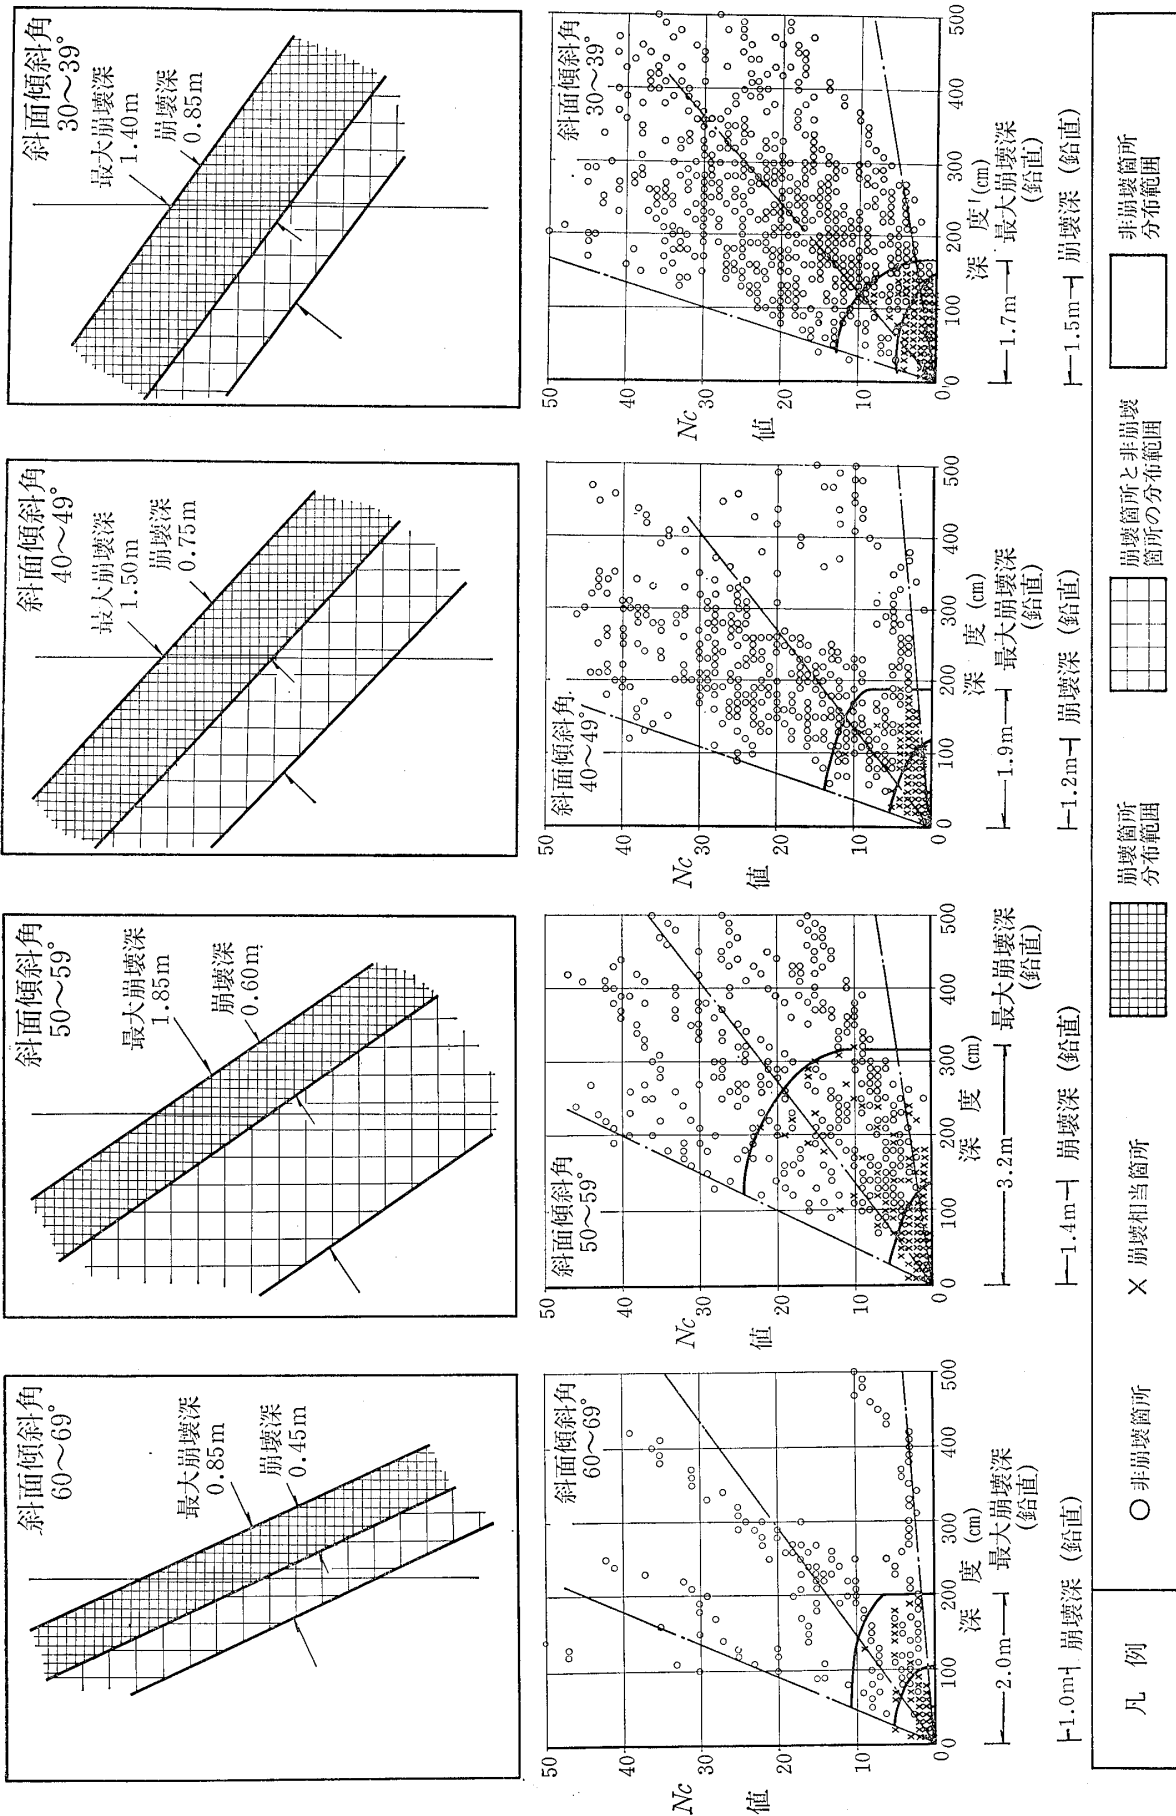
図-31 斜面の傾斜角と崩壊深さとの関係
Fig. 31 Relationship between the angle of slope and the depth of collapse

図-31は、崩壊した斜面と崩壊しなかった斜面において実施した土研式簡易貫入試験によって得られた N_c 値と鉛直深度との関係を斜面の傾斜角別に示したものである。この図に示すように、斜面の傾斜の違いにかかわらず、鉛直深度がおよそ1m以下のところでは、 N_c 値が5以下の部分はほとんど崩壊している(領域A)。鉛直深度がおよそ1mより大きくなると、 N_c 値が5以下であっても崩壊せずに斜面に残っている場合もあり、反対に N_c 値が5以上であっても崩壊している場合もあり、鉛直深度と N_c 値の関係が明瞭でない領域(領域B)が見られる。ここに、A領域における最大深度を崩壊鉛直深さとすれば、傾斜60~69°の斜面では1.0m、傾斜50~59°の斜面では1.4m、傾斜40~49°の斜面では1.2m、傾斜30~39°の斜面では1.5mである。これらを崩壊厚さで表すと、それぞれ、0.45m、0.60m、0.75m、0.85mとなる。一方、B領域における最大深度を最大崩壊鉛直深さとすれば、それぞれの斜面において、2.0m、3.2m、1.9m、1.7mであり、最大崩壊厚さで表すと、0.85m、1.85m、1.50m、1.40mとなる。これらの結果から、しらす斜面における最大崩壊厚さは、斜面の上部で、かつ、傾斜が50~59°をなす斜面部分が最も深く、斜面の下部に移る(傾斜が小さくなる)に従って次第に浅くなっていること、また、斜面の最上部の滑落崖付近の最も急傾斜となっている部分では、崩壊厚さが最も小さくなって

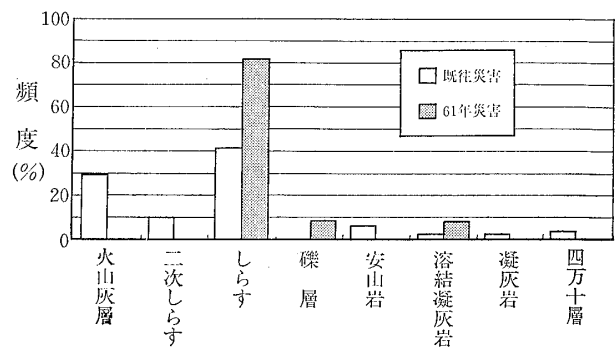
図-33 崩壊斜面の地質の頻度分布の比較
Fig. 33 Comparison of frequency distribution of geology appeared on collapsed slope

図一33は、崩壊面の地質を比較したものである。今回の崩壊斜面の地質は、大部分(約80%)がしらすであり、また、礫層および溶結凝灰岩がそれぞれ約10%を占めているが、火山灰層および二次しらすのところでは発生していない。これに対して、既往の崩壊斜面の地質は、しらすが40%程度、火山灰層が約30%、二次しらすが約10%となっている。

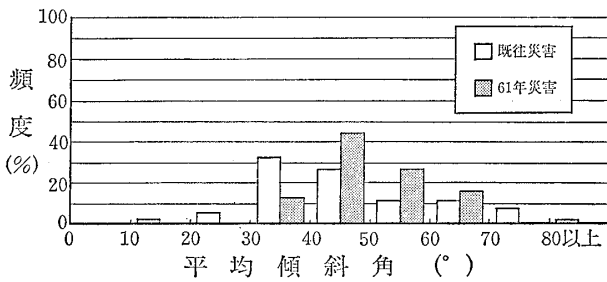
図-37 崩壊斜面の平均傾斜角の頻度分布の比較
Fig. 37 Comparison of frequency distribution of the average angle of the collapsed slope

一方、斜面の平均傾斜の頻度については、図一37に示すようになる。今回の崩壊頻度は、40~59°の平均傾斜のところでもっとも多く(44%)発生しており、これよりも平均傾斜が大きいところでは、既

往の場合よりも頻度が大きくなっている。これに対して、既往の崩壊では、30~39°の平均傾斜のところが最大で、今回の場合よりも大きくなっている。

これは、崩壊面の地質において述べたように、既往の崩壊が比較的緩傾斜のところ分布する火山灰層や二次しらすにおいても多く発生しているのに対して、今回の場合には全く発生していないことによるものと考えられる。

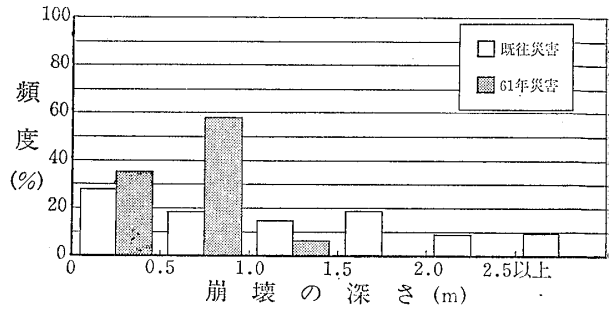
図-39 平均崩壊深さの頻度分布の比較
Fig. 39 Comparison of frequency distribution of the average depth of collapse

一方、崩壊の深さについては、図-39に示すように、今回の場合はすべて1.5m以下であり、そのうち1m以下のものが90%を占めている。これに対して、既往の場合には、0~3mの範囲に比較的均等に分布しており

1m以下のものは50%程度である。

以上のように、崩壊の深さについては明かな相違があり、今回の場合の方が比較的浅いといえる。
