2. 兵庫県南部地震による淀川堤防の被災とその考察

Study on damage to the levee of Yodo river at
Hyogo-ken Nambu earthquake.

The 1995 Hyogo-ken Nambu earthquake caused liquefaction and damaged to many structures in Kansai area . The levee of Yodo-river was also damaged mainly at downstream area. In the left levee, at Torishima area, the maximum settlement of the embankment reached about 3m and the total damaged area covered about 2km length.

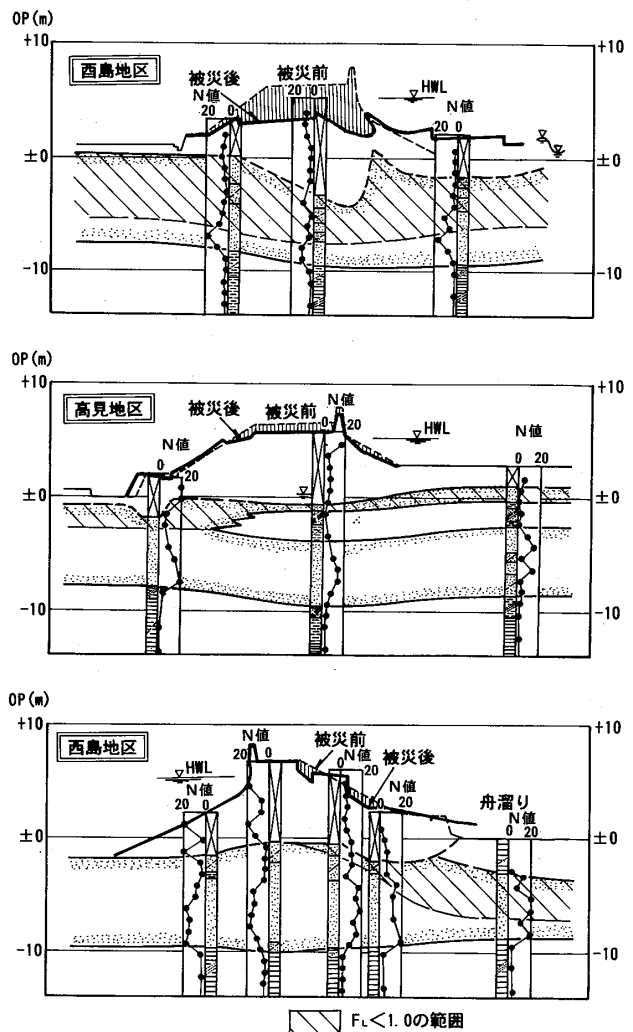
図-2 被災箇所の代表的断面
Fig.2 Typical section of failures at downstream area.

これら3地区における被災の断面形状を図-2 に示す。同図には、被災直後の地質調査結果から推定した液状化範囲 ($F_L < 1.0$) を斜線で示した。

すなわち、堤防直下の砂層がほぼ全体にわたって液状

化したものと考えられる西島地区での被害が最も著しくなっており、高見地区・西島地区においては川裏側の砂層上部の液状化のみに留まったため、主に川裏側の堤体に被害が集中したものと考えられる。なお、右岸西島地区においては堤防中央より川表側に軟弱地盤対策としてサンドコンパクションパイルが打設されており、この改良も川表側での被害を軽減した要因のひとつと考えられる。

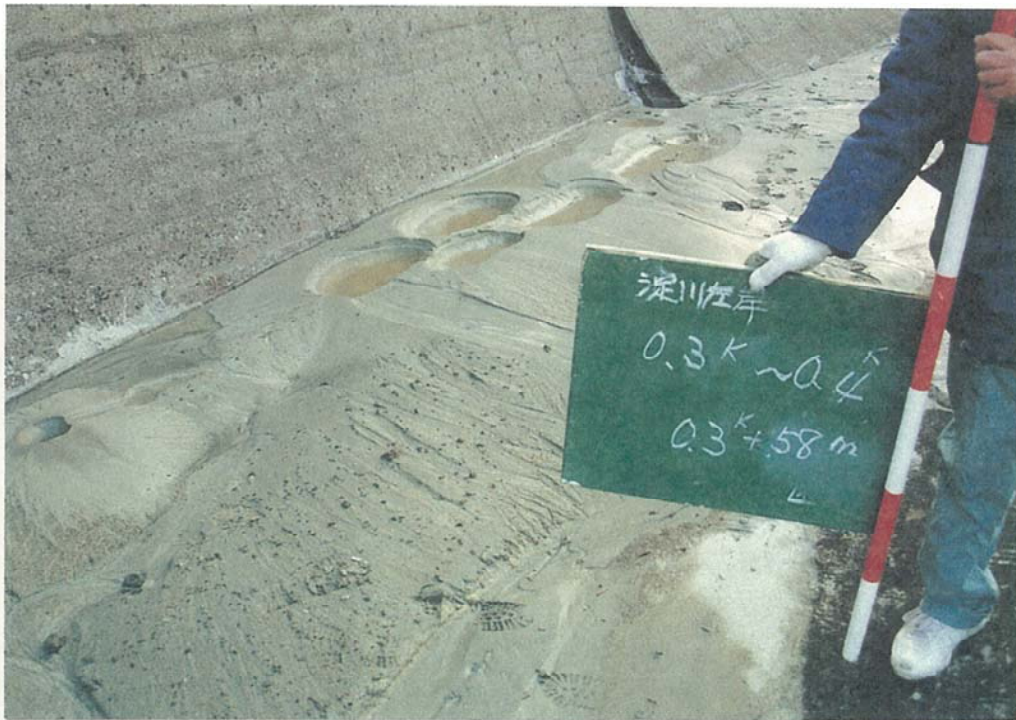
また、上記3地区のいずれにおいても地表部に噴出したいわゆる噴砂の痕跡が残されている(写真-1参照)。最も被害が著しい西島地区における被災後の平面図(距離標1.4~1.6km付近)を図-3に示した。図より明らかなように、西島地区においては多くの噴砂の痕跡が認められるとともに、コンクリート護岸が著しく変状している。また、距離標1.5km~1.6km付近では、川表側で河床が三日月状に隆起している現象も確認できた。

写真-1 地表からの噴砂の状況

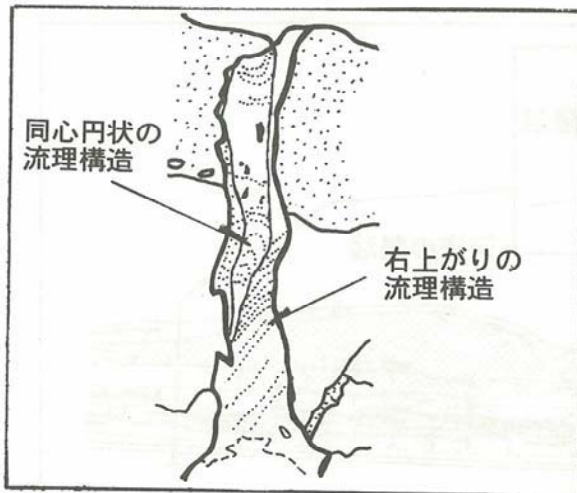
図-4 砂脈の詳細
Fig.4 Details of sand dike.

堤体を構成する土は全体に川表側に傾斜しており、川裏側にはせん断面も確認できる。また、波返し構造(パラベット)の直下には脈状の砂の貫入が認められ、この脈中には図-4に示すように、砂の貫入履歴を示すような流理構造が認められる(写真-2参照)。すなわち、始めに砂脈右側の右上がりの流理構造を持つ砂脈が形成され、その後、堤防延長方向(紙面直角方向)から左上の部分に砂が貫入し、上に凸の同心円状の流理構造が形成されたものと考えられる。

また、この砂脈の最上部には、逆に下に凸の流理構造もあり、開口クラックを充填した砂が、上端で行き止まり、下に向かって沈降していく過程で形成されたものと考えられる。

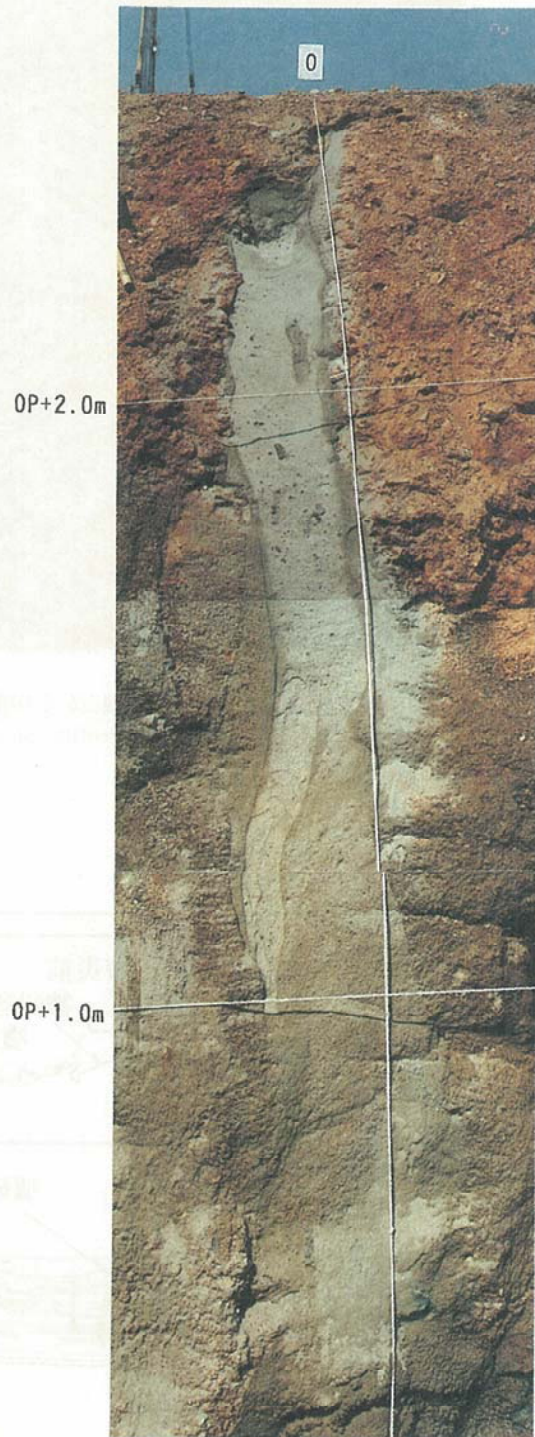
写真-2 距離標0.25kmの砂脈
Photo-2 Sand dike at 0.25km from the mouth of river.

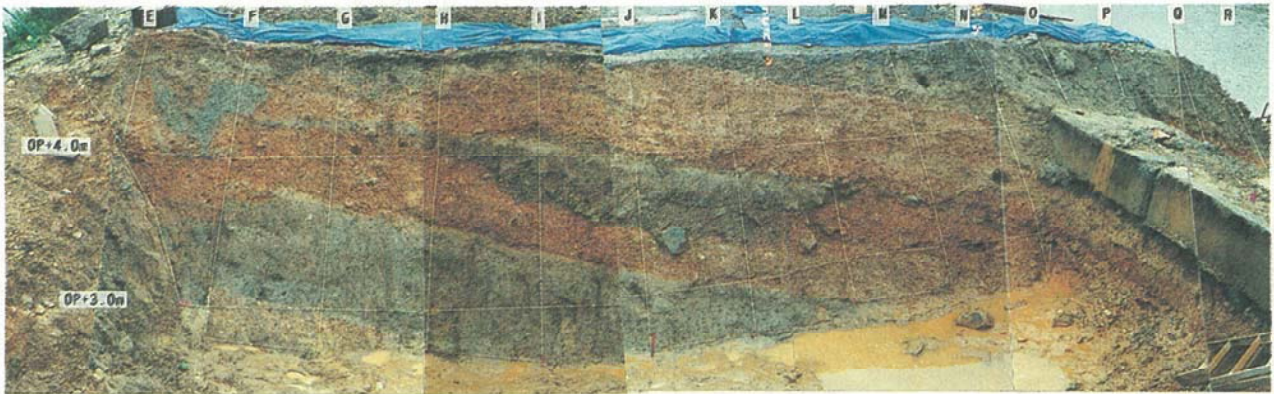
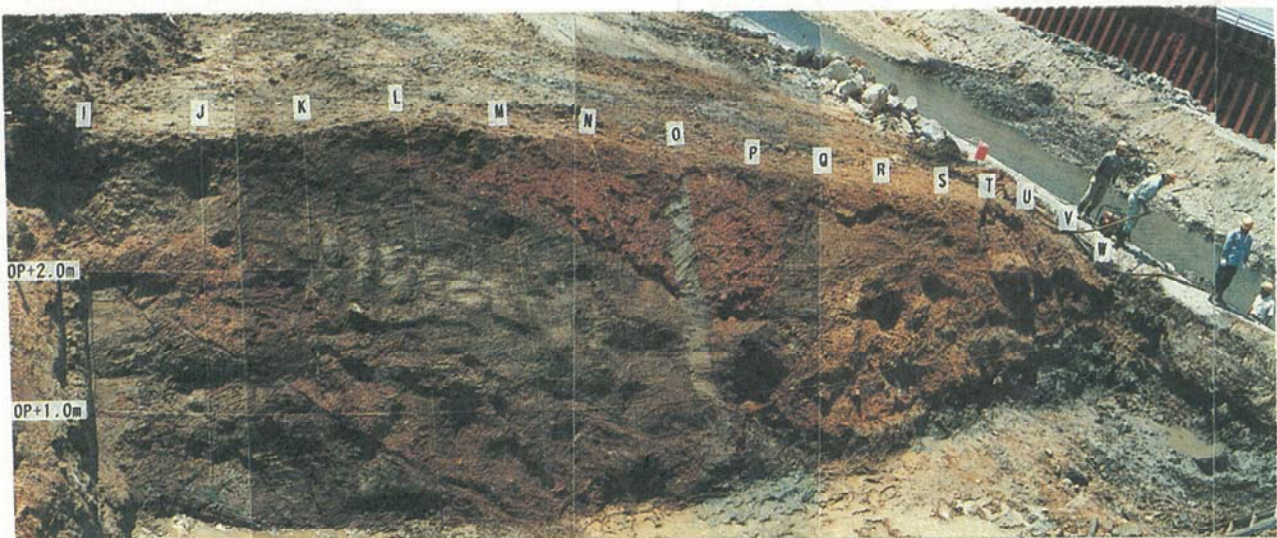
写真-3 距離標0.25kmの開削断面

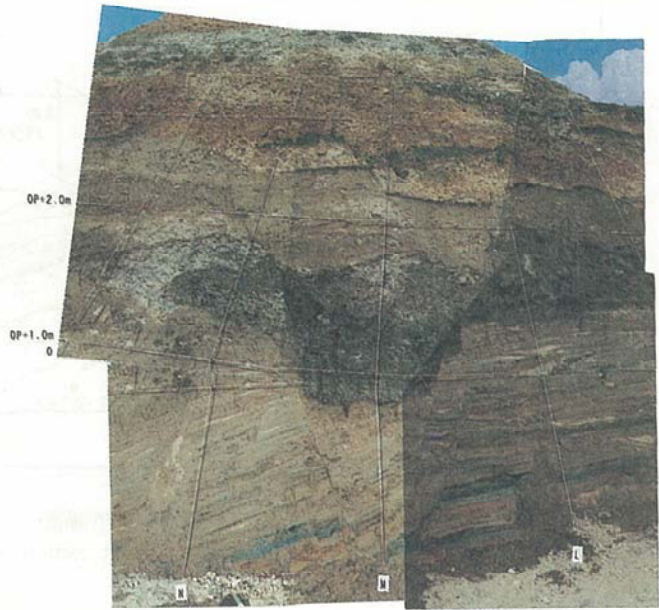
距離標0.25kmの断面と同様、堤体を構成する土は全体に川表側に傾斜している。また、堤体の中央部付近に多くのせん断面が存在しており、堤体の中央部全体がくさび状に陥没している(図-6, 写真-4参照)。

写真-4 堤体中央のせん断面の詳細
Photo-4 Details of Slip planes at center of embankment.

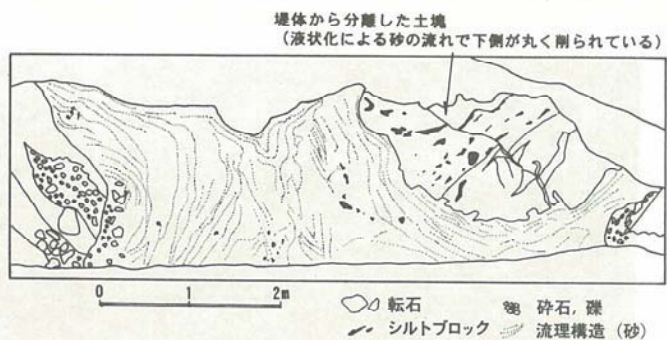
図-7 川表側の砂脈の詳細
Fig.7 Details of sand dike at front of river.

一方、川表側では図-7に示すように、液状化時に噴き上げた幅5m以上におよぶ砂脈があり、この中には堤体土と同じ土塊が存在している。砂脈内には下方

から上方への流理構造がみられるが、川表側の土塊周囲には同心円状の流理構造が発達している(写真-7参照)。

これは、液状化時の砂の流れによって、堤体から分離した土塊が丸く削られたことによるものと考えられることができる。

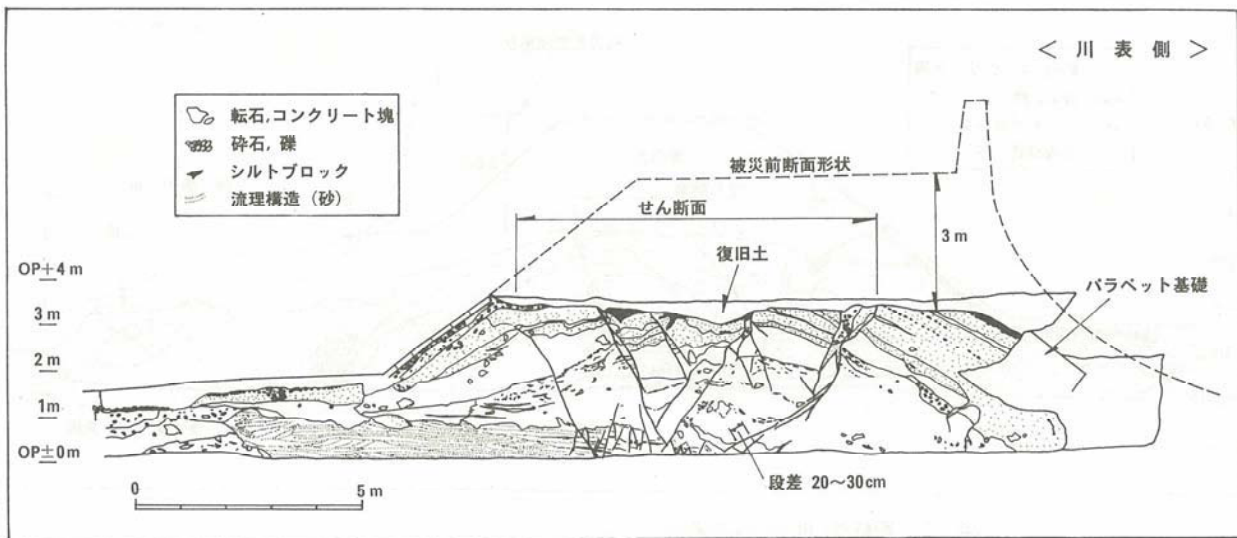
図-8 距離標0.85kmの開削断面

堤体の中央から川表側では堤体土が全体に川表側に傾斜しており、堤体土中には多くのせん断面が確認できる。また、堤体土はこのせん断面によって全体に階段状の土塊に分断されており、中央部ではくさび状の陥没も見られる。

堤体土の下部(OP+1m以下)には、成層構造の砂およびこれを覆う青灰色のシルトが確認されたが、堤体中央部においては、シャープなせん断面によって20~30cmの段差が生じている。

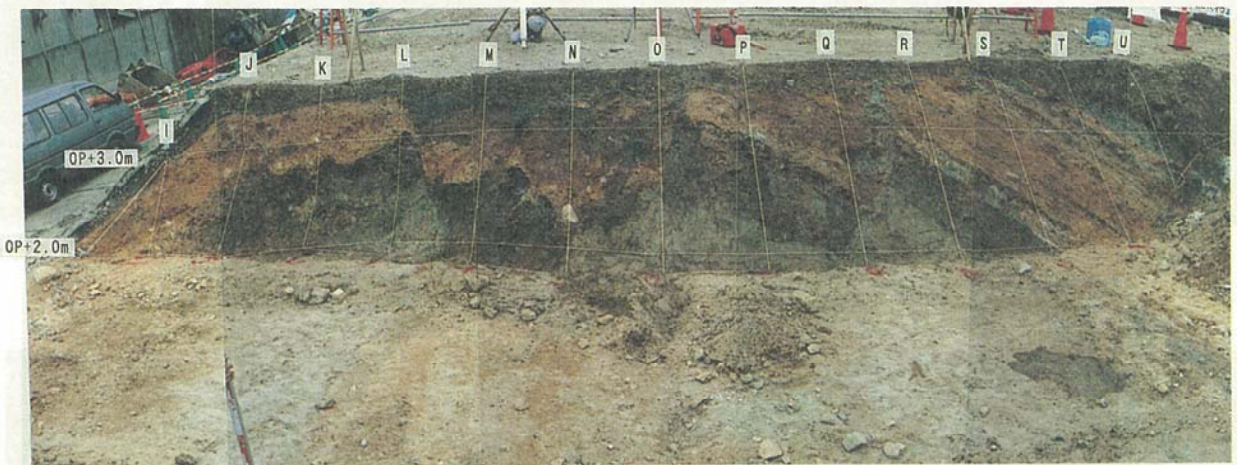
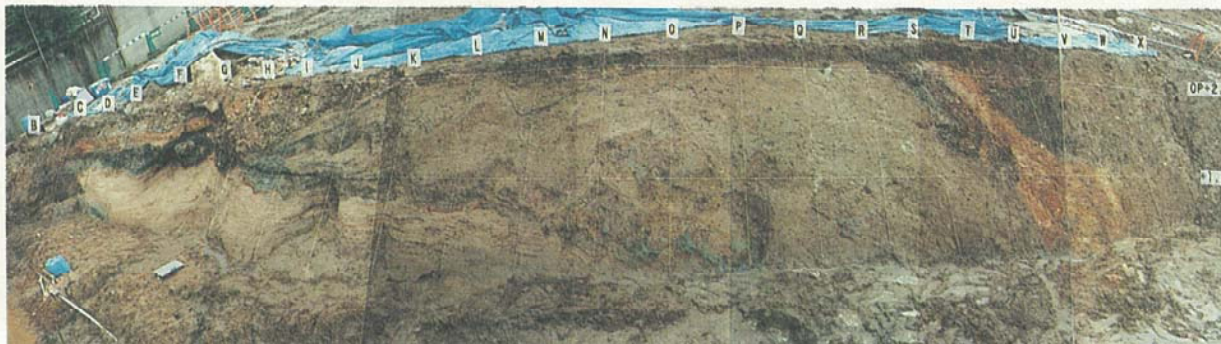
写真-5 距離標0.85kmの開削断面

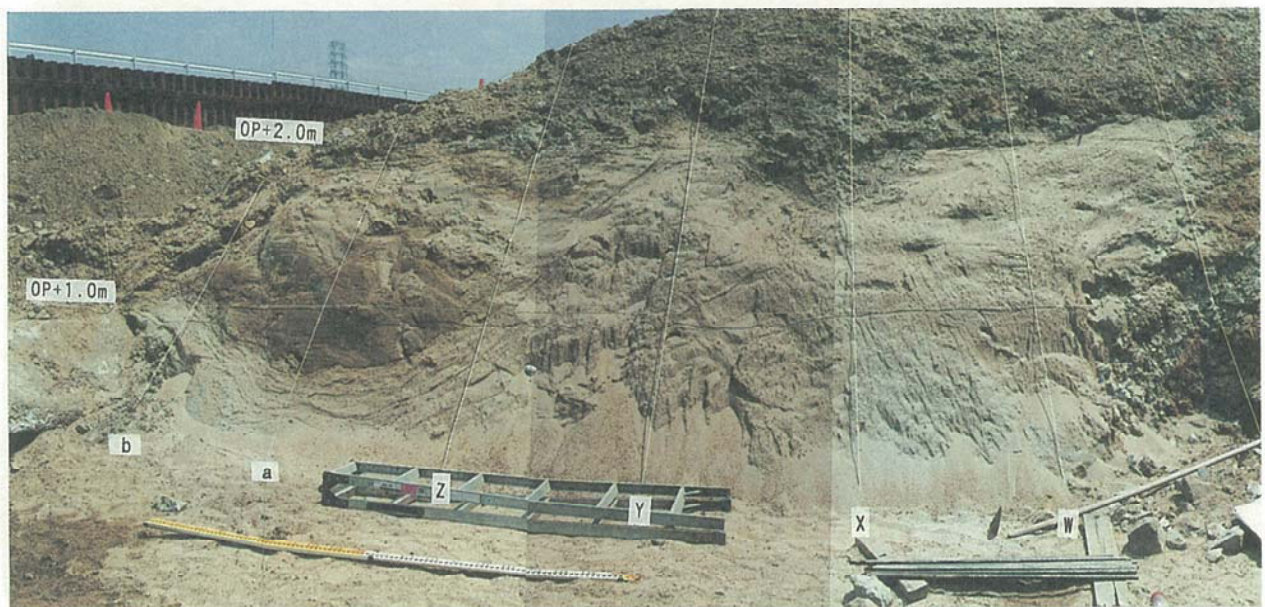
写真-7 距離標1.0km断面における川表側の砂脈の詳細

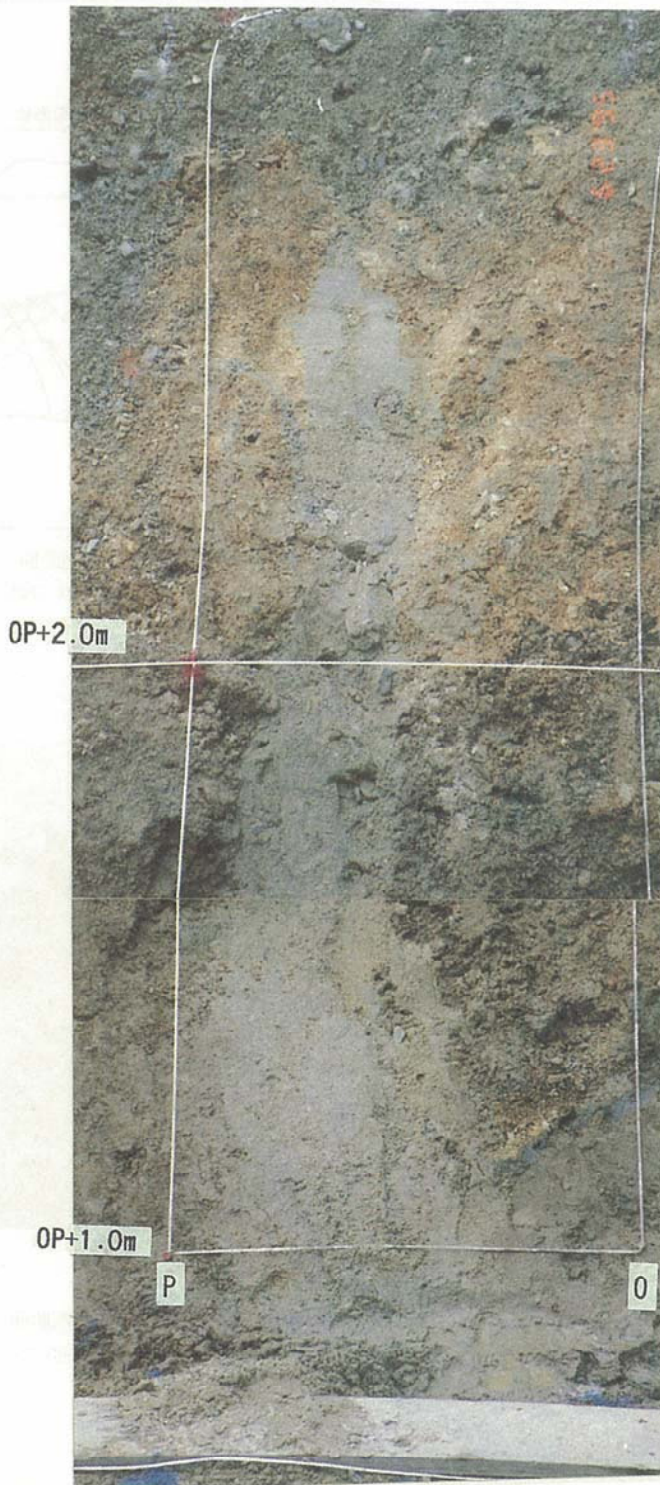
堤防天端の沈下量は、波返し構造(パラベット)付近で最も大きく、この部分では液状化に伴う砂脈の貫入が確認できた(写真-8参照)。

写真-8 距離標1.7km断面における砂脈の詳細
Photo-8 Details of sand dike in 1.7km section.

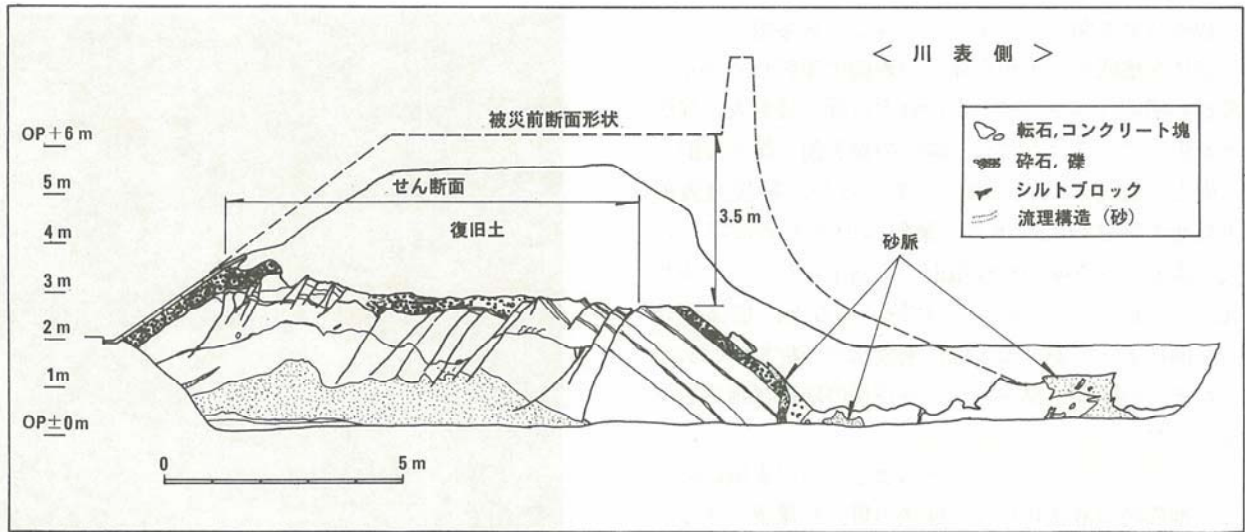
図-11 距離標1.4kmの開削断面

堤体を構成する土が全体に川表側に傾斜しており、波返し構造(パラベット)の直下付近で最も大きな沈下を生じている(ただし、図中の被災前天端と復旧土下面との比高を3.5mと表示してあるが、被災直後の天端沈下量は3.0mであり、緊急復旧のため被災した天端表面を取り除いた後復旧土を盛土したことにより50cmの差が生じている)。全体的に見ると、堤体はせん断面によって多くの土塊に階段状に分断されており、これまでの断面で見られたくさび状の陥没は確認されなかった。

しかし、パラベットの直下およびその川表側において、地震時の液状化に伴う砂脈の貫入が確認できる。

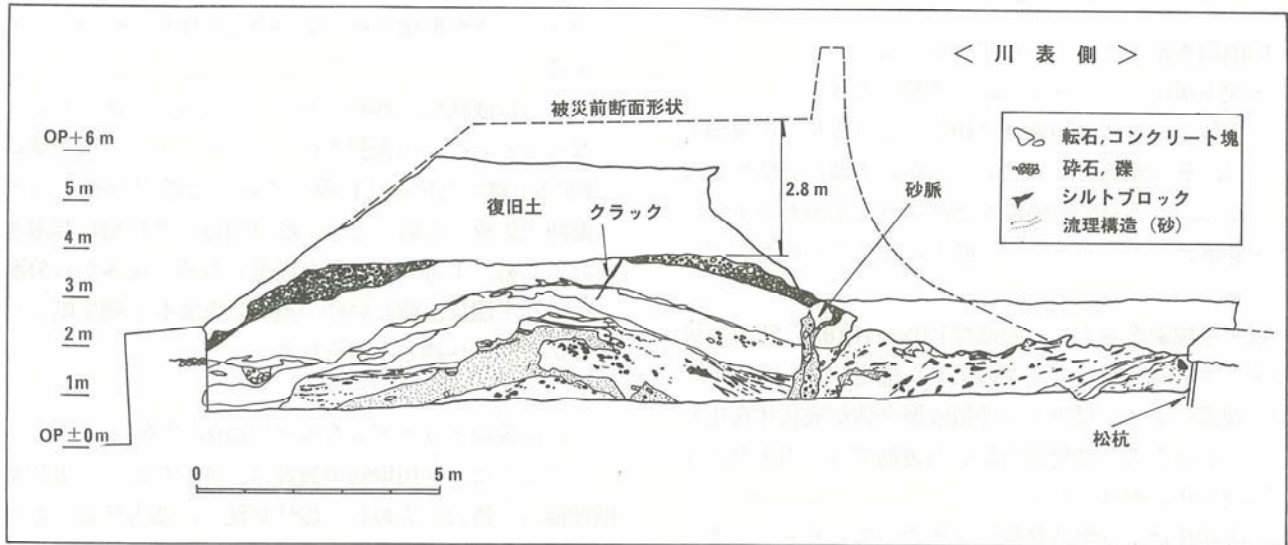
図-12 距離標1.7kmの開削断面

この断面もこれまでの断面と同様、堤体が大きく川表側に傾斜して被災しているが、せん断面は認められなかった。

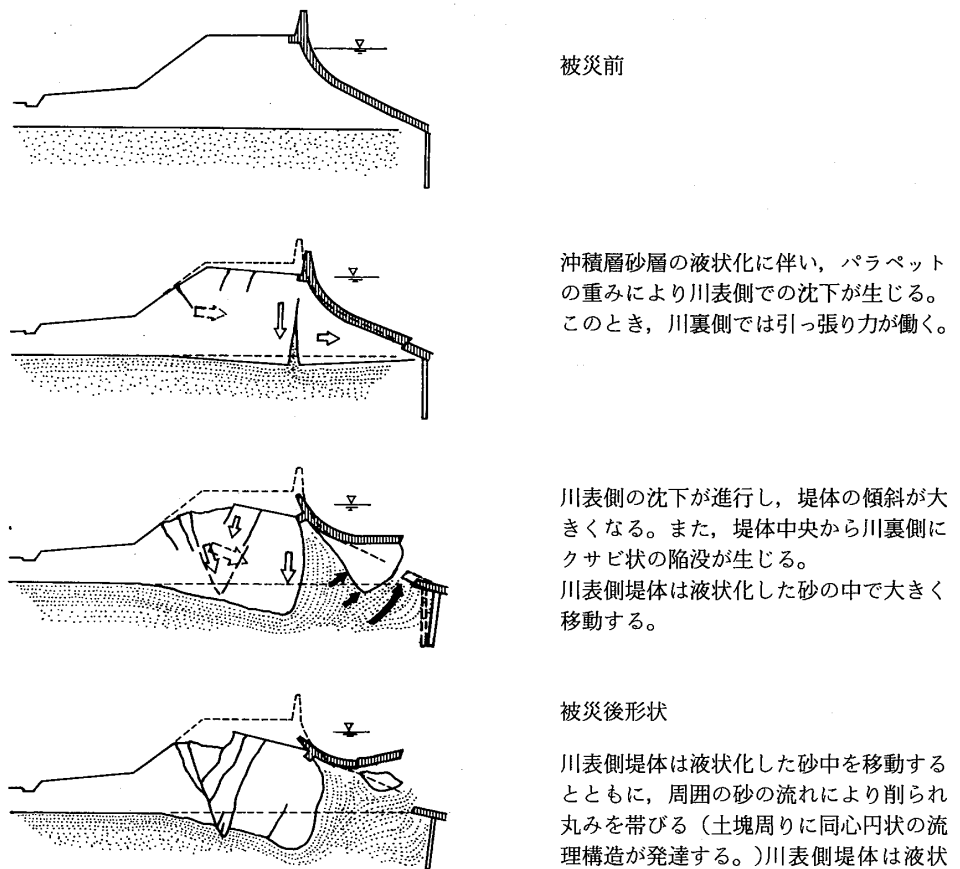
図-13 推定した被災メカニズム (距離標1.0km)

- ① 地震によって堤防下の沖積砂層全体が液状化を生じる。このとき、地盤高の低い川表側では、川裏側に比べ液状化の程度が激しい。
- ② 液状化により堤防基盤の支持力が失われる。このとき、コンクリート護岸の自重が重く、かつ、液状化の程度が激しい川表側で大きく沈下を生じる。
- ③ 液状化の継続により、川表側の沈下が著しくなり、堤体が大きく川表側に傾斜するとともに、堤体内に引張り力が作用し、ブロック状の土塊に分断される。

- ④ ③と同時期、パラベット直下では、沈下に伴って開口クラックが形成され、その中を液状化した砂が充填する。
- ⑤ さらに液状化が継続すると、これらの変状が著しくなるとともに、川表側では、パラベットから川表側に約8.5m離れた位置に打設してあった護岸基礎下の洗掘防止矢板の影響により、砂は側方への移動が制限されるため、上方への移動が促進される。堤体から分離された土塊は、激しい砂の流れにもまれ下側を削られながら上方へ押し上げられる。

このように、淀川堤防の被災は、液状化により堤防基礎地盤の支持力が失われ、堤体が沈下、側方移動したために生じたものと考えられる。また、これらの変状に伴い堤体に引張り力が作用し、堤体がいくつかのブロックに分断、あるいはクサビ状の陥没を生じたため、外見上はすべり破壊に似たせん断面が形成されたものと考えられる。
