2. 地震に伴い不安定化した斜面の挙動

Motion of unstabilized rock slope after the 1995 Hyogo-ken Nanbu Earthquake

中川 渉, 山田政典, 堀伸三郎, 本庄 充
Wataru Nakagawa, Masanori Yamada,
Shinzaburo Hori, Mitsuru Honjo

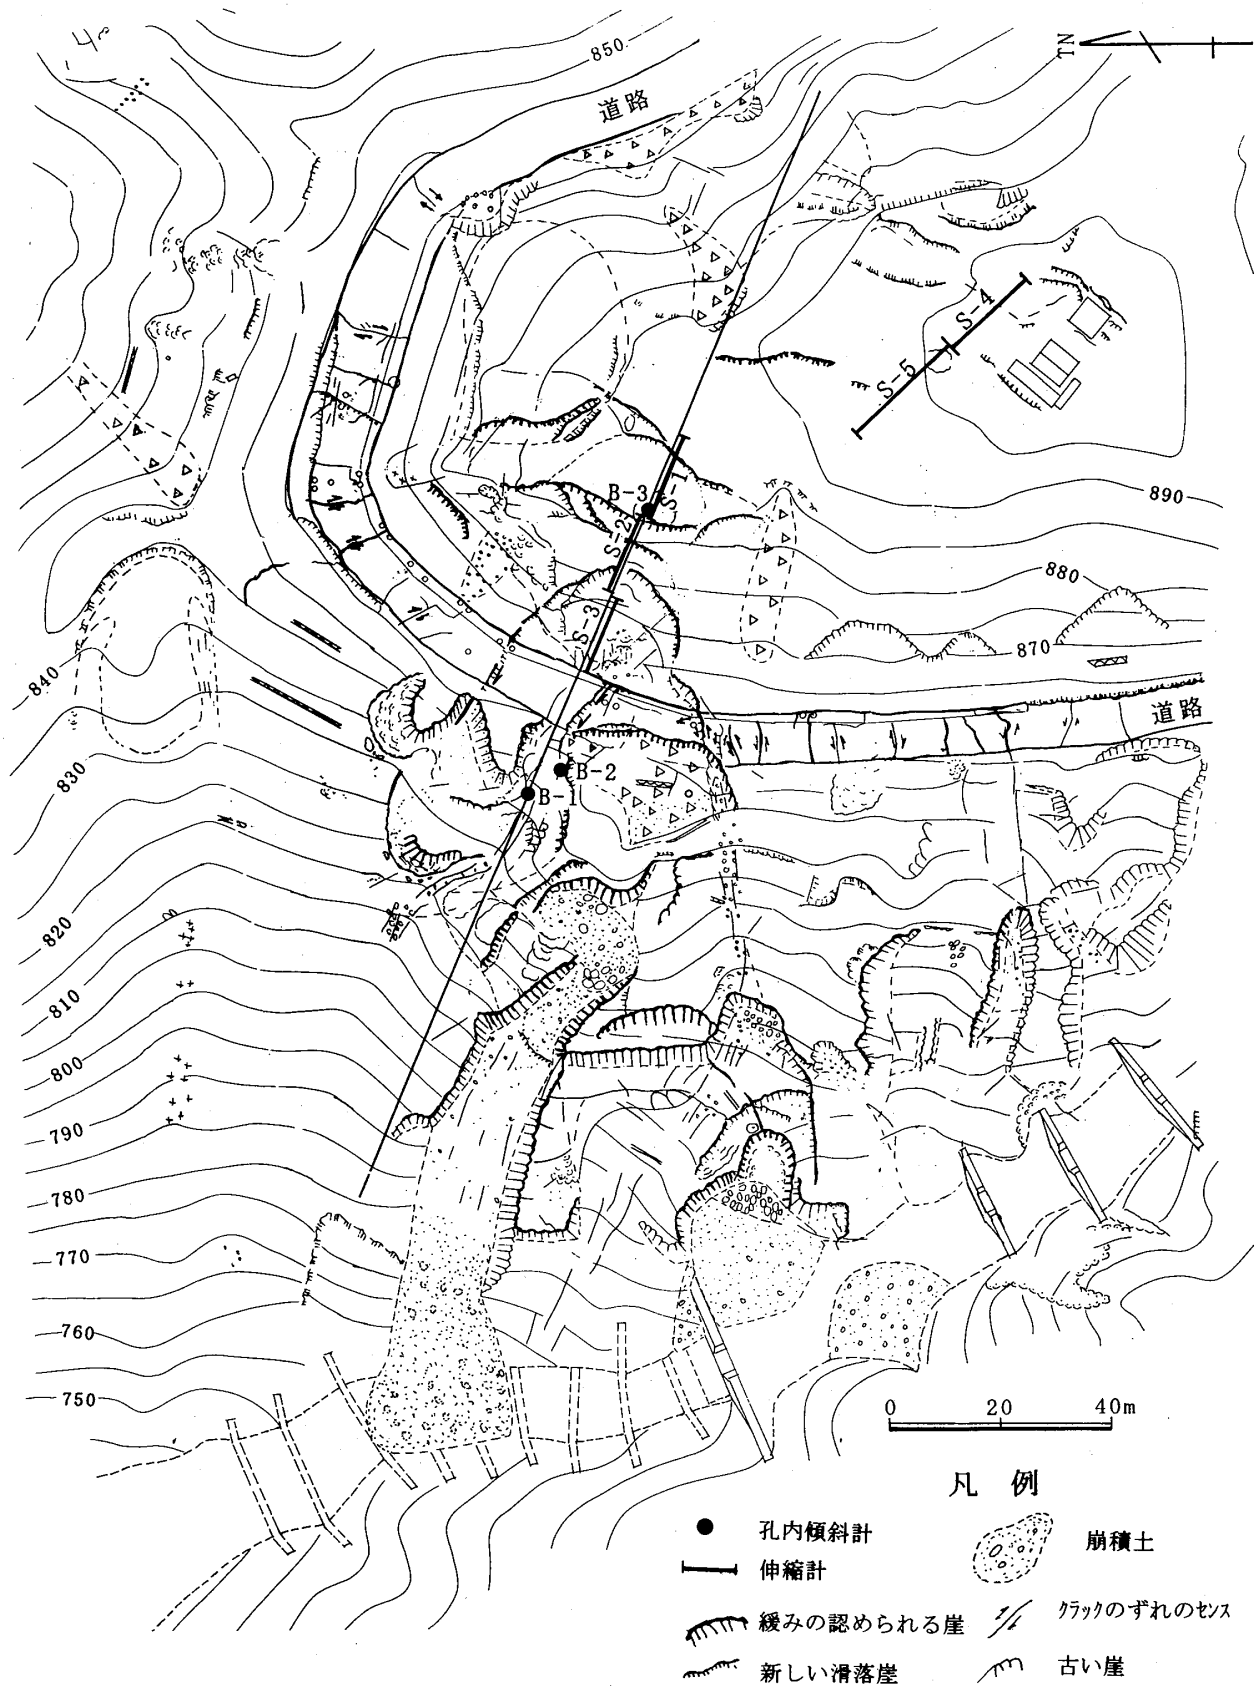
図-2 クラック分布及び観測地点

ここで扱う不安定化の範囲は、地震後の踏査により斜面亀裂、微小崖、せん断面等の変形構造が連続的ないし断続的に認められた範囲とする。図-2に今回認められた斜面の地表面変形構造を示した。顕著な変状は斜面上方からの巨礫の崩落、擁壁の変状、道路面の陥没などである。斜面中腹部に位置する道路面では、アスファルト部にせん断的な横断割れ目が発達し、その水平変位を累積すると延べ100cm程度の水平変位に達している(図-3参照)。

斜面上部には滑落崖をなす段差50cm程度の直線的な開口クラックが断続的に認められる。これらの滑落崖は尾根の背後にも見られ、尾根をまたいで形成されているものもある。また、最も変状が激しい道路陥没部の上方斜面には多くの開口クラックが発達し、落差1~2mの滑落崖が認められる。現道路下部の急斜面では、節理が

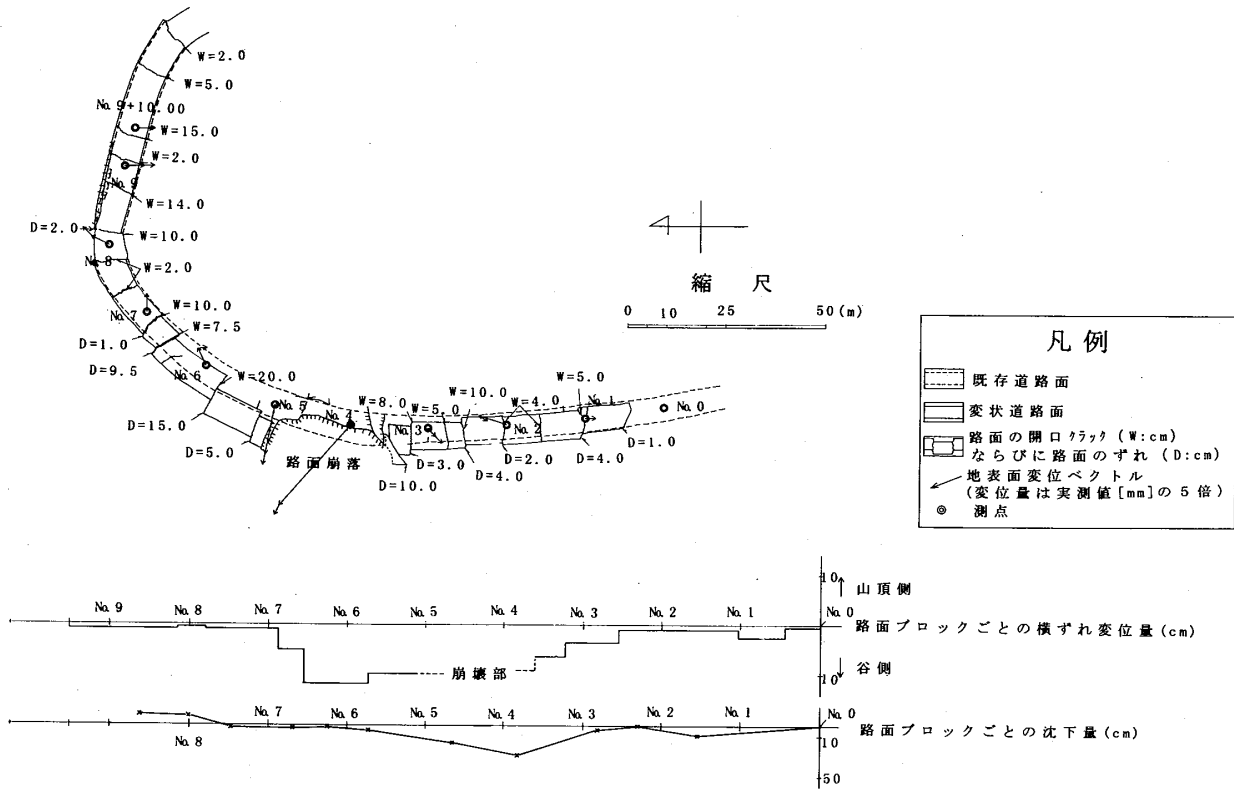
図-3 道路面の変状と変位
Fig.3 Deformation and displacement of road-surface.

さらに緩みが進行するとともに滑落崖が後退する。孔内傾斜計の不連続帯部の移動方向や、道路面の変形方向が相異なること(図-3参照)から、移動体内部においても深度別の分離岩塊が独自の変形を示し、地形変形が進行しているものと考えられる。

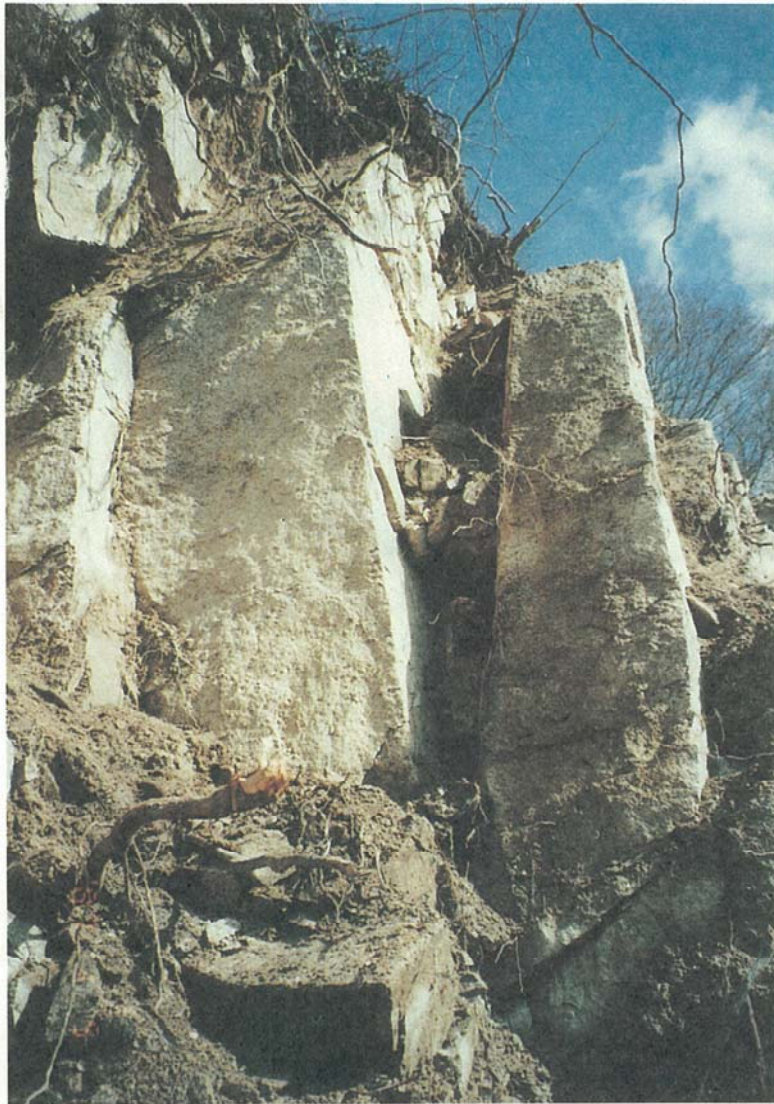
開口しており、この開口の顕著な部分ではトップリング型の小規模な崩壊が地震以降も進行している(写真-1参照)。

写真-1 斜面舌部付近のトップリング寸前の岩塊
Fig.1 Block just before toppling around tongue of slope.

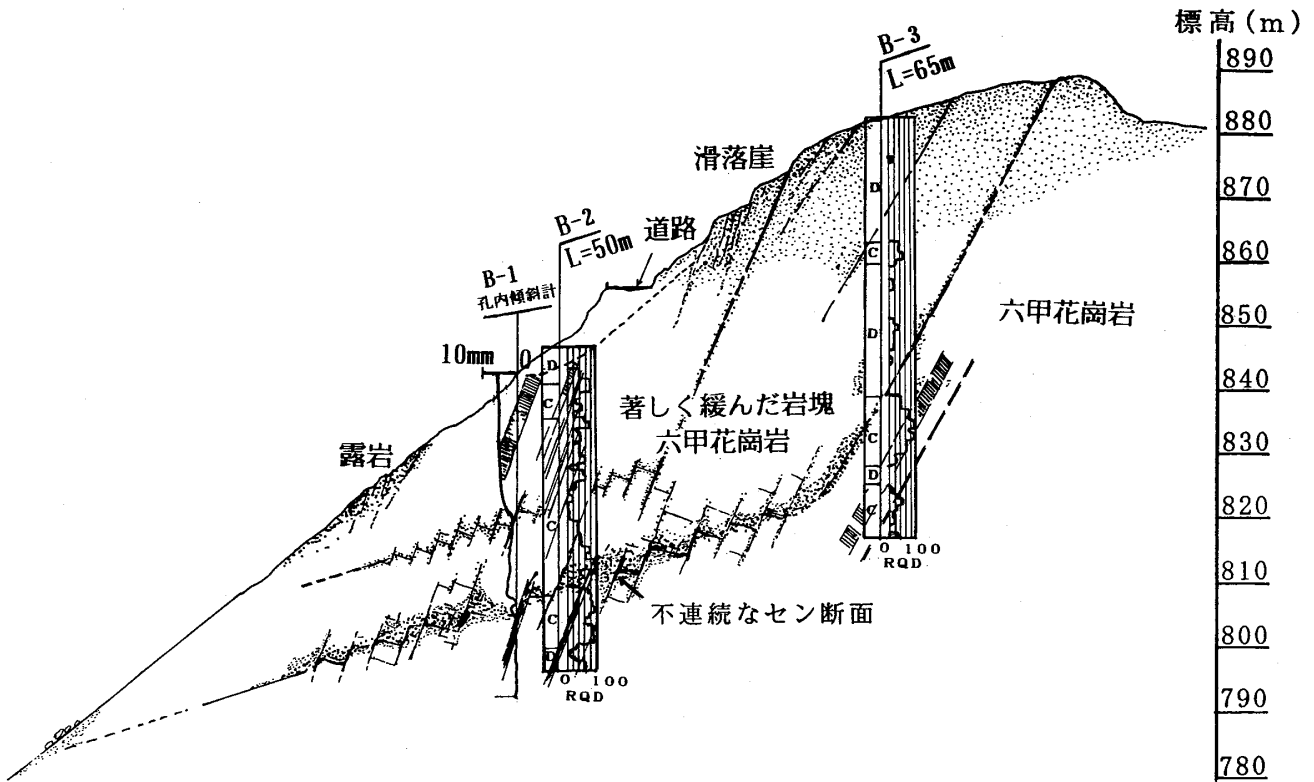
図-4 主測線断面の地質断面図
Fig.4 Geological section of a-a' profile line.

図-4にa-a'測線の地質断面図を示した。ボーリング調査によれば道路下方の斜面には、比較的硬質の「CL」~「CM」級の黒雲母花崗岩が分布している。一方斜面上方では深度20m付近まではマサ化し脆弱化している。

1995年5月から開始した孔内傾斜計観測によるとB-1号孔で深度20m付近と深度34.5m付近に変形が認められ、深度34.5m以深は、1995年7月からゾンデの挿入が不可能となっている。この深度のコアには高角度の割れ目に伴い薄い黒褐色化したスリッケンサイドが認められ、新鮮な剥離性のクラックをともなう。また、その下位には約60°の割れ目に厚さ10cmの固結した粘土混じりの小

角レキが狭在するが、連続性は認められない。斜面下方での地形変状は不明瞭であるが、露頭では割れ目が開口し、局所的な崩壊が認められる。孔内傾斜計の不連続面と斜面表層部に認められる変状舌部とを結ぶ直線は約20°の傾斜角である。

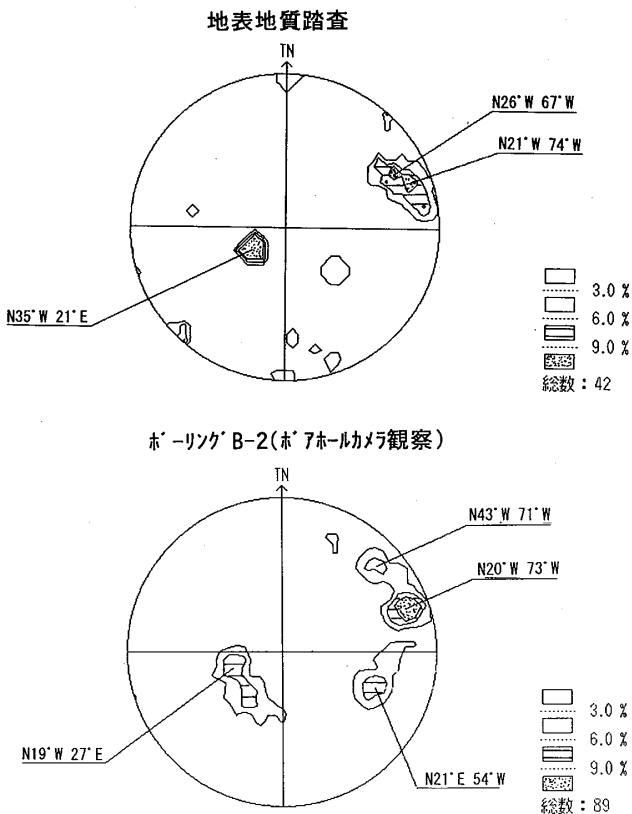
図-5 地表地質踏査, ボーリング孔による割れ目分布
Fig.5 Distribution of cracks for the outcrop and bore hole-observation.

図-5は当斜面表層部に分布する花崗岩の系統的な割れ目の走向傾斜ならびにB-2号孔のボアホールカメラ観察による割れ目の走向傾斜をシュミットネットに示したものである。

割れ目は変状地形部の斜面表層では、N21° W, 74° Wの高角度の流れ盤傾斜とN35° W, 21° Eの低角度の受け盤構造を示すものが卓越している。特に高角度の割れ目は平行性と連続性を有し、かつ、開口している。この系統の割れ目によって、長方体の崩壊寸前の分離岩塊となったものが多い。

ボーリング孔の割れ目は、N20° W, 73° Wの高角度のものと、N19° W, 27° Eの低角度のものが卓越している。したがって、斜面表層と斜面深部の割れ目の走向傾斜は概ね一致し、斜面(斜面の走向はほぼ東西)全体において高角度の流れ盤構造、低角度の受け盤構造の2方向の卓越した亀裂が分布することが明らかである。

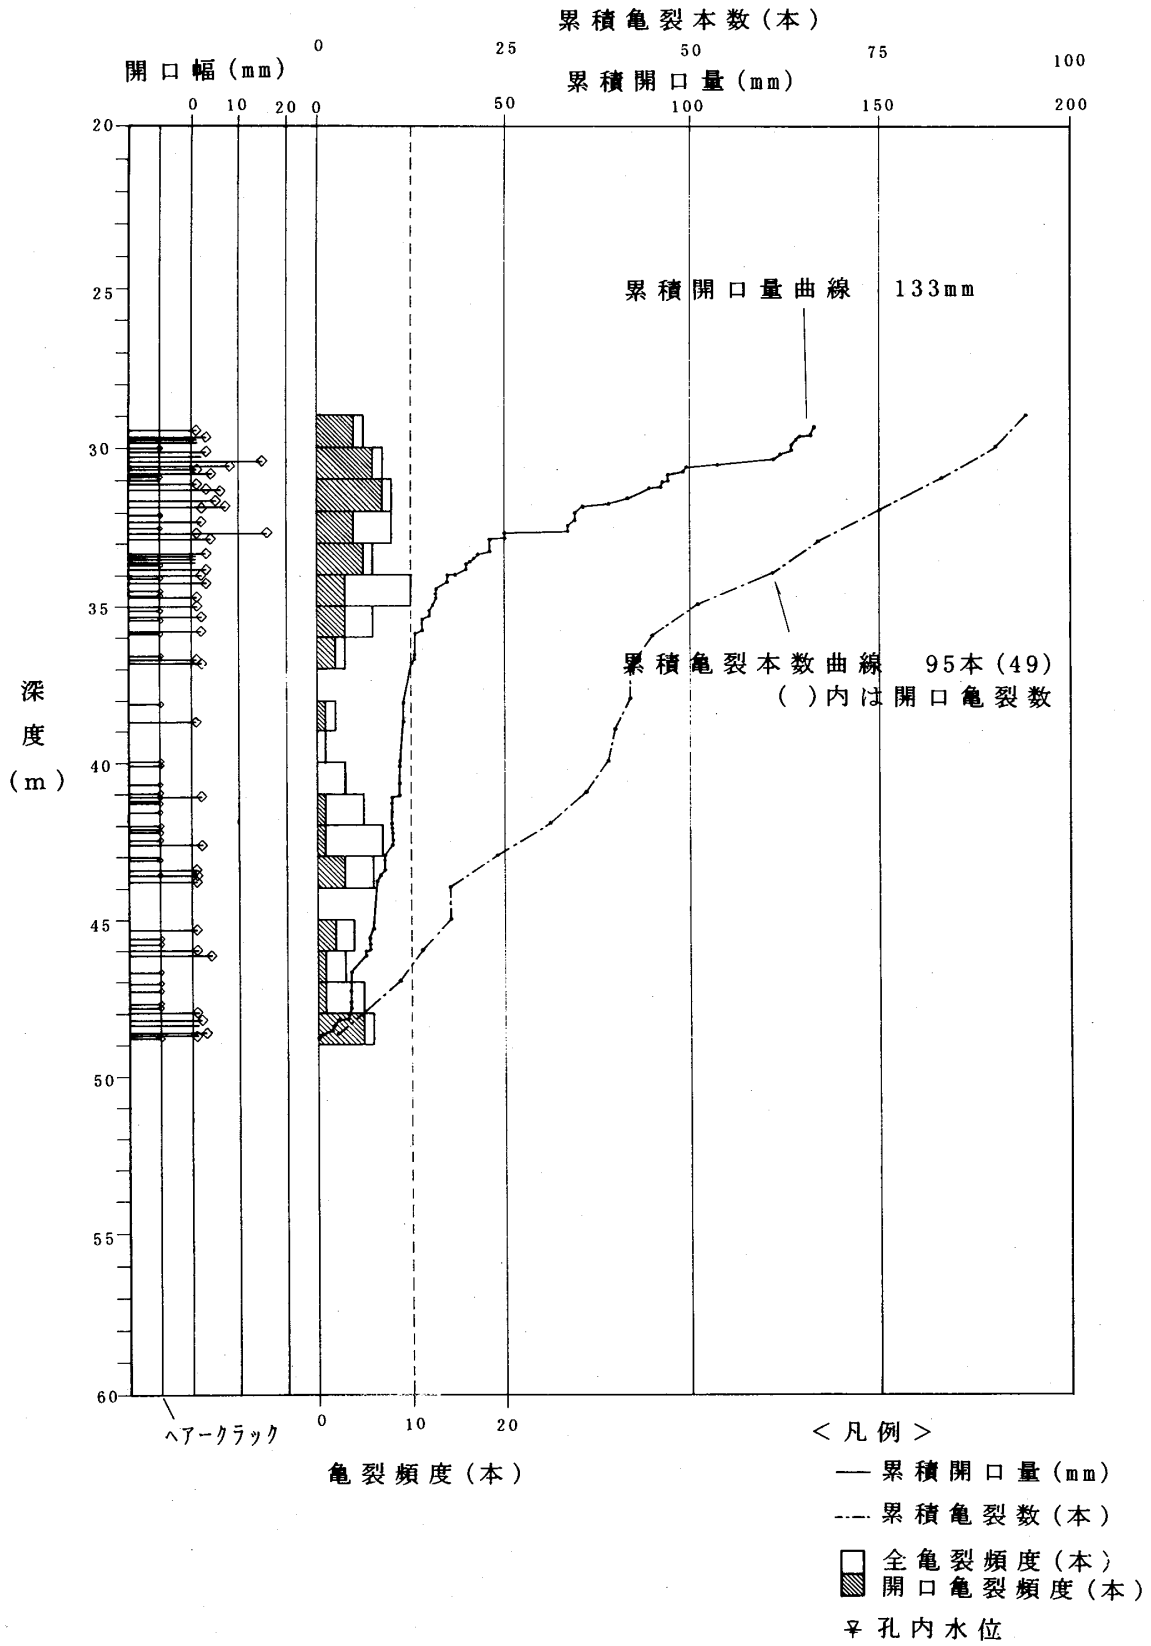
図-6 B-2号孔における深度別クラック分布
Fig.6 Distribution of crack with depths.

図-6に、B-2号孔のボアホールカメラによる深度別の割れ目の分布と累積開口量曲線、累積亀裂本数曲線を示した。深度35mよりも上方で、亀裂の開口量、本数が急激に増大している。また、亀裂の増大するゾーンには低角の亀裂が多く認められ、これらの亀裂には、節理とは異なる亀裂面の粗い比較的新鮮なものがあることから、地震後に形成されたものと考えられる。

② 地震発生直後の状況は, ボーリング試料やポアホールカメラに認められる新鮮な引っ張り亀裂や破壊面周辺に低角の新鮮な亀裂が集中すること (図-6 参照) から, 地震動により, 破壊面周辺に複数の低角の亀裂が形成され, 既存の亀裂を開口させるような

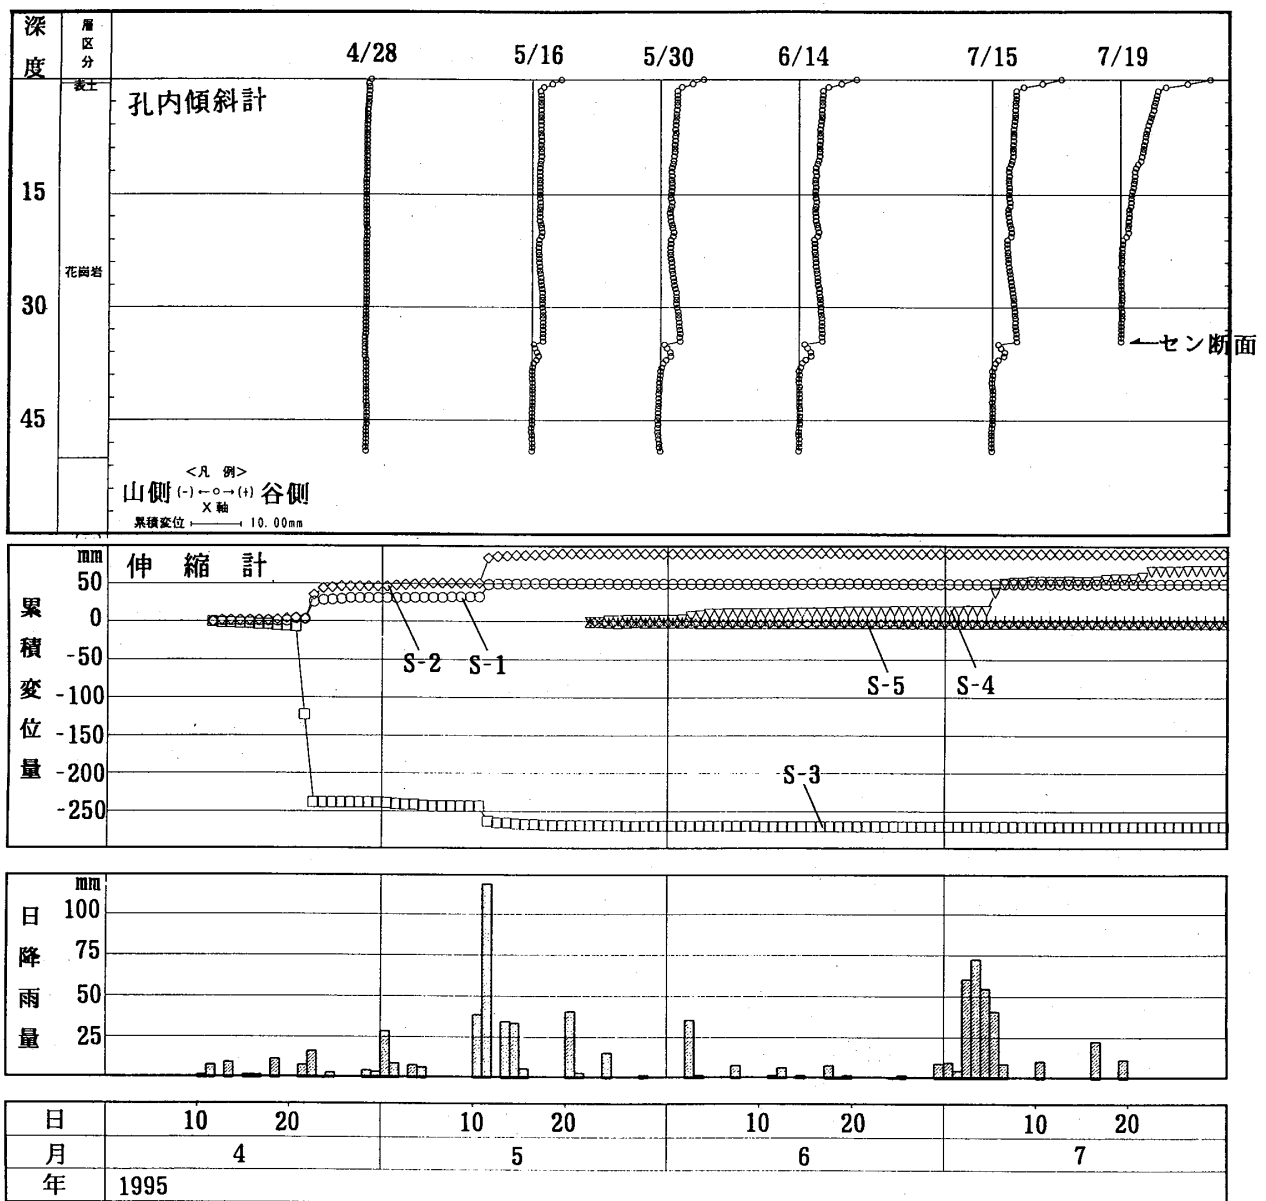
図-7 伸縮計, 孔内傾斜計の観測結果
 Fig.7 The results of monitoring for slide sensor and inclinometer.

伸縮計による地表面変形の観測は、地すべり頭部の滑落崖付近における2測線で実施した(図-2参照)。その結果を図-7に示した。頭部付近に設置した伸縮計S-1, S-2, S-4およびS-5はいずれも伸び変形を示している。いずれも降雨と関連しているが、余震に際しては顕著な変位は認められていない。これらに対し、擁壁部に設置した伸縮計S-3のみは、縮み変形を示した。これは、擁壁背後の斜面表層が滑動したための局所的な圧縮を示

孔内傾斜計による斜面深部の変位観測結果として、B-1号孔の深度別累積変位図を図-7に示した。孔内傾斜計の変形は、堀ほか(1982)が報告した多すべり面型の地中変位を示している。特に、深度20~21m, 深度34.5~38.5mの2つの深度に不連続帯が分布することが明らかである。

深度34.5m付近の変形には、せん断を伴うやや座屈的な傾向が認められる。変形部のボーリングコア状況から、不連続面付近の変形を推定すると、硬質の棒状コアの間に挟まれる約60°の高角の割れ目に沿った礫混じりシルトや礫状部において変形していることが認められる。図-

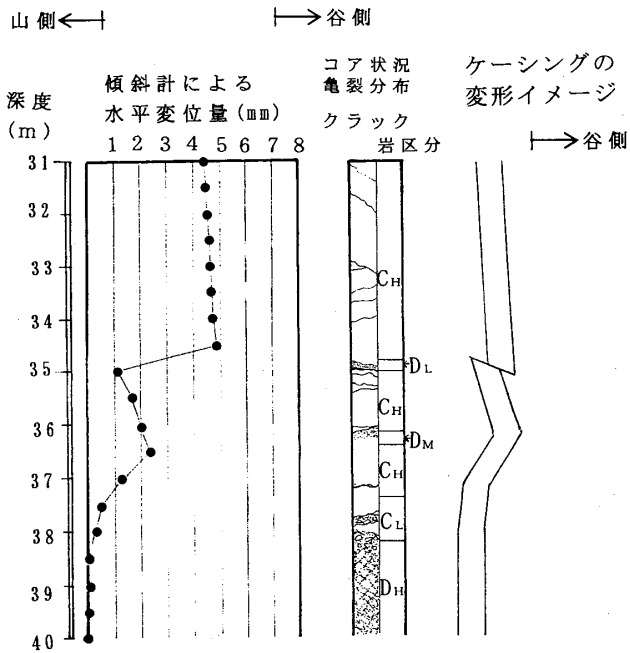
8には深度34.5~38.5m付近の変形状況を示した。ケーシングの変形イメージは、コアに認められる割れ目が、斜面に卓越する高角度割れ目に平行していると仮定して推定したものである。

図-8 B-4号孔の孔内傾斜計による水位変位とコア状況による変形イメージの推定

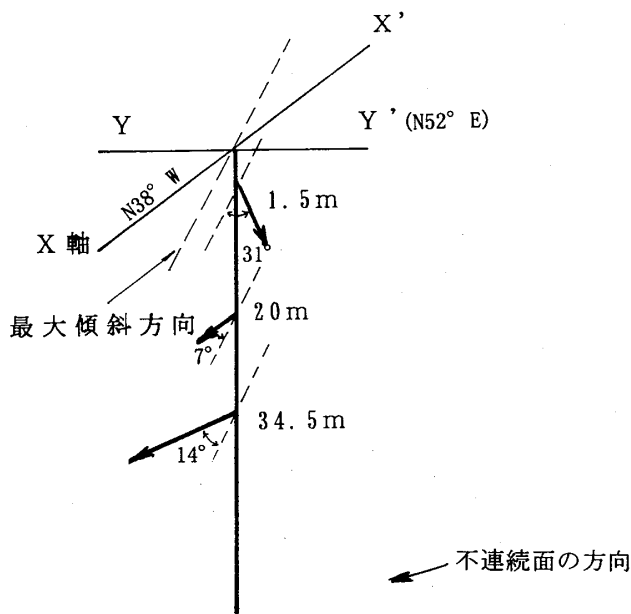
図-9 孔内傾斜計による不連続面の移動方向
Fig. 9 Moving direction of discontinuity by the inclinometer.

また、深度34.5m付近の変位は、平成7年7月15日にX軸方向(N38°W)で谷側へ4.89mm, Y軸方向(N52°E)で下流側へ1.26mmとなっており、移動ベクトルはN24°W方向(下流側)への変形を示している。

平成7年7月19日における深度20m付近の変位は、X軸方向へ0.81mmの変位を示すものの、Y軸方向への変位は認められない。したがって、この深度付近の移動方向はN38°W方向である。また、表層部の深度2m付近では、大きく谷側、上流側への変形を示している。

また, 複数の不連続面が深度別に確認され, 各々の深度で移動方向が異なっている。しかしながら, 表層部では斜面の最大傾斜方向への崩壊や変形を示している (図-9 参照)。

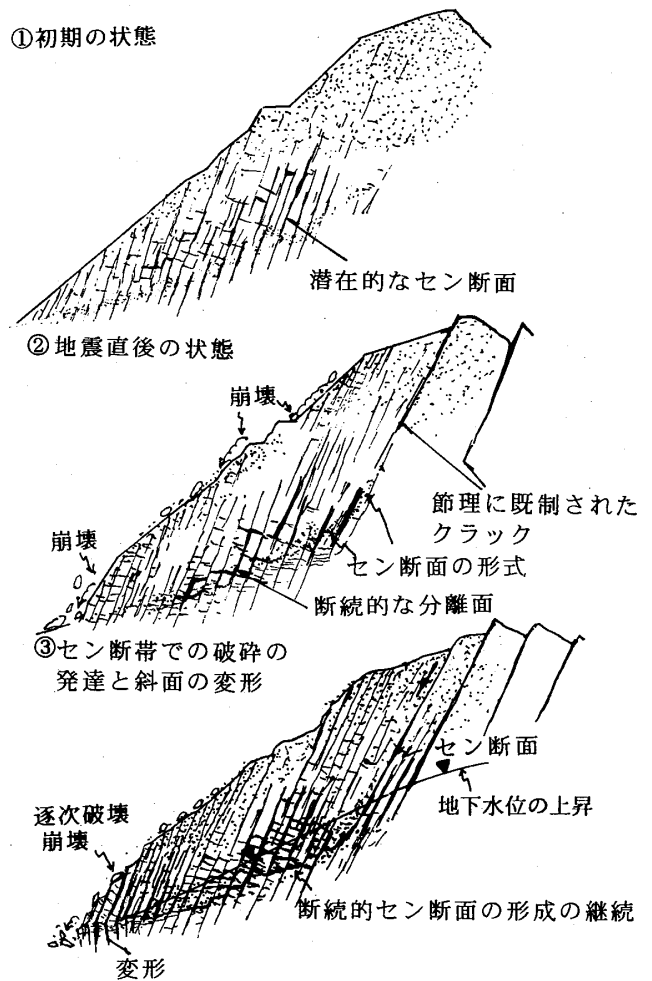
図-10 岩盤斜面変形の発達
Fig. 10 The development of collapsed rock slope.

これらの特徴をふまえ, 当斜面における変形地形の発達過程を3つのステップに区別して図-10に示した。

らびに変動土塊以深の割れ目構造にみられるように高角の流れ盤状の節理と低角の受け盤状の節理が発達する斜面である。斜面には溝状谷地形に見られる浅層部のくさび破壊が生じている状況である。また, 地形的に遷急線をまたぐ位置にあり, 浸食前線の最先端部に位置している。これは周辺部に小崩壊地形が複数分布している状況からも推定される。

斜面変形が生じたと考えられる。あわせて、滑落崖が卓越性のある節理にはほぼ平行し、断続的な発達を示していることから、この激しい地震動にともない既存割れ目の相対的な動きにより、段状の滑落崖が形成されたと推定される。

破壊面は、直線的に連続した地滑り面となるのではなく既存割れ目に支配され、断続的かつ部分的にすべり破壊を生じ、斜面クリープが発達していると考えられる。一方、表面の急崖部や緩み箇所では崩壊を繰り返し、転倒や滑りなどの局部破壊が進行している。
