河川堤防の洪水時の破堤特性と性能評価の考察

常田賢一

応用地質(株)顧問、大阪大学大学院 名誉教授

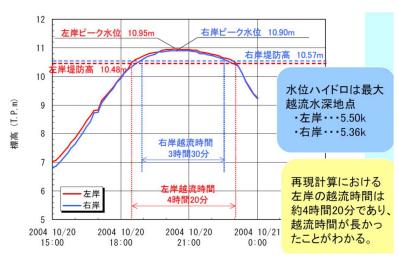
図2 二次元不定流解析による水位ハイドロ1)

破堤に関わる越流特性について、消防団などによると、越水は 18:00 に開始し、23:18 に破堤であるので、破堤に至るまでの越水継続時間は 5 時間 18 分となる。また、越流深さは 30~40cm とされている。一方、平面二次元不定流解析(図 2 参照)によると、越流深さは 47cm (ピーク水位 10.95mー堤防高10.48m)、越流継続時間は約 4 時間 20 分とされている。さらに、破堤幅について、破堤開始時の破堤幅および破堤停止時刻は明記されていないが、破堤幅の最大は 100m とされている。なお、山付き堤防で樋門がある特殊な場所では、越流深さが 50cm とされている。なお、堤内地地盤に対する天端高は明記がないが、地質断面図から概略 2~3m と読み取れる。

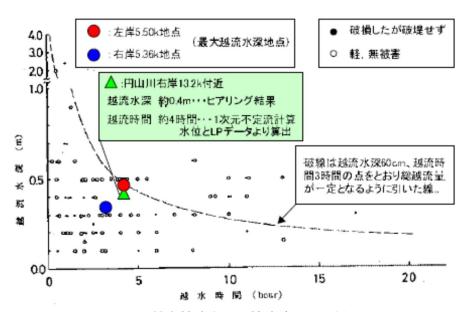
図4 最大越流水深と越流時間の関係2)

さらに、越流による破堤危険度の評価が行なわれているが、土研資料第 2074 号「越流堤防調査最終報告書ー解説編ー」(S59.3)¹²⁾を引用した最大越流水深と越流時間の関係図である図 4 において、事例 1 と事例 2 の箇所を追記し、鳥居橋上流の左岸(破堤あり)と右岸(破堤なし)(円山川右岸 13.2k も併記)について、(総点数 90 点のうち、68 点:75%が下になっている破線の下位にあるためか)破堤した左岸は破堤の危険度が高かったとしている。

ここで、図4の解釈、取り扱いについては、本文の次章3(2)で考察するが、図4に記載された破線は越流による破堤の有無を判断するための境界線ではないため、それによる危険度の高低は評価できない。

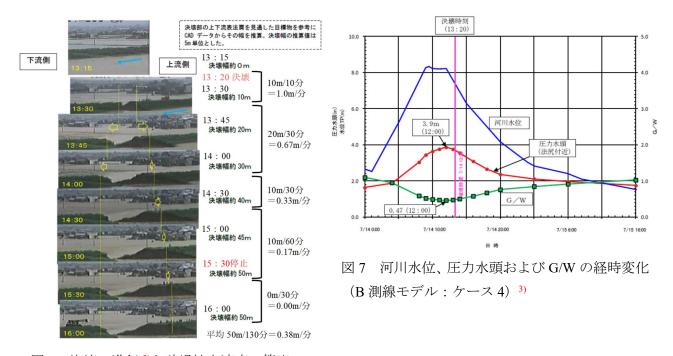
図 6 決壊の進行 3 と破堤拡大速度の算出

また、図 6 は決壊箇所の対岸に 13:30 頃に設置された CCTV の映像による決壊の進行であるが、同映像から 15:30 に破堤幅が 50m に至った(破堤拡大停止とは明記されていないが、本文では停止と想定)とされる。従って、破堤拡大の継続時間は 2 時間 10 分になる。さらに、13:20 の破堤開始からの破堤幅の拡大速度を見ると、図 5 に追記したように、 $1.0 \text{m}/分 \rightarrow 0.67 \text{m}/分 \rightarrow 0.33 \text{m}/分 \rightarrow 0.17 \text{m}/分$ (平均:0.38 m/分)と推移(低下)している。これは、図 5 からも分かる通り、破堤は河川水位の低下過程で発生しており、水位低下により堤防の破堤断面に対する流入水の侵食力が低下し、破堤の拡大が抑制され、破堤

幅が 50m に留まったと推測される。これは図7の圧力水頭の上昇、それに伴う動水勾配(G/W)の低下が、それぞれ 12:00 の 3.9m および 0.47 に至るまで 12 時間ほど経過しており、浸透による不安定化(パイピング発生)までに長時間を要したことからも推測できる。この点は、河川水位が上昇過程あるいはピーク付近で発生する越流破堤と違う点と推測している。

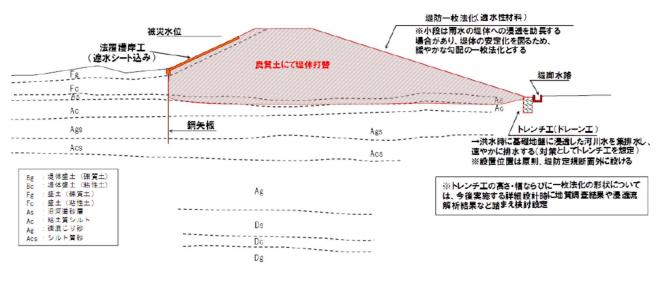
図 8 破堤箇所 (7.3k) の対策工法 (案) 4)

堤防被災原因は、堤防を横断する形で河岸から堤内地に連続して分布する基礎地盤の砂礫層(Dg層)の圧力が大きくなり、堤防のり尻付近において砂礫層上部を覆っていた被覆土層(透水性の低いシルト質砂層及び耕作土層)を破壊し、シルト質砂を巻き込んで漏水・噴砂が生じたものと推察される。なお、砂礫層の噴砂に伴い砂礫層の空隙が堤防裏法尻付近に進行し、堤体裏のり下部が沈下・陥没したものと推察される。

- ① 堤防の川表側の遮水矢板と高水護岸により、基礎地盤上部の砂層及び砂礫層からの河川水の浸透を遮断する。
- ② 応急復旧で埋め戻した落堀の土砂、値固めブロック等を除去し、基礎地盤も含め良質土で置き換え、堤体を再構築する。また、堤防ののり面は一枚のりとする
- ③ 宅地側の堤脚部の砂層上部にトレンチ工(ドレーン工)を設置し浸透水の安全な排水を図り、基礎地盤への浸透による漏水等を抑制する。
- ④ 上記の復旧工法の範囲は、基礎地盤上部に分布する砂層の縦断分布の範囲を目安に、緩衝区間を 確保して設定する。

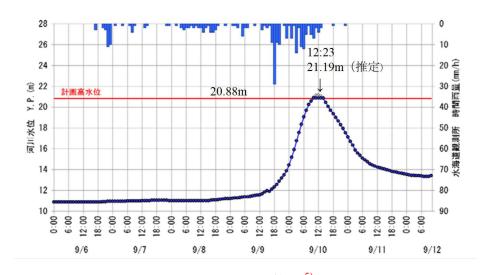
図 6 破堤地点の河川水位の算定 5 : 一部追記

さらに、破堤地点の対岸の篠山水門のカメラが破堤開始と同時に撮影開始した時刻は 12 時 52 分 16 秒である。従って、越流開始を11:11、破堤開始を12:52頃とすると、破堤開始までの越流継続時間は1 時間 41 分になる 7。なお、破堤箇所では、浸透流解析等により堤防の安全性の評価が行なわれている が、図6は外力とした河川水位である。同図には、HWLおよび破堤しない場合の水位のピーク値およ び時刻の推定値を追記してあるが、(時間軸が相当粗いが)破堤開始の12:52頃の水位はピーク直後の高 い水位状態にあると思われる。

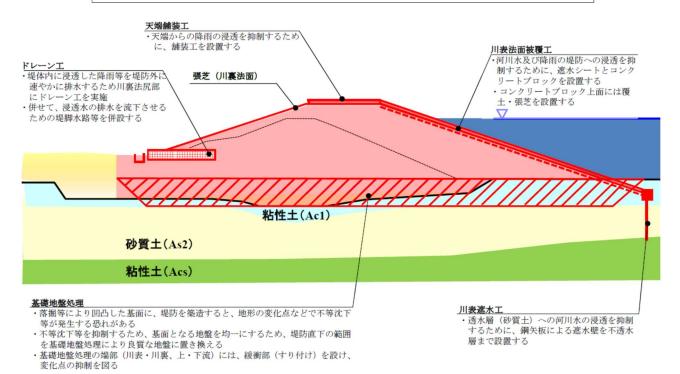
図7 本復旧工法(案)横断模式図*)

- ・鬼怒川流域における記録的な大雨により、鬼怒川の水位が大きく上昇し、決壊区間において水位が計画高水位を超過し堤防高をも上回り、越水が発生した。
- ・越水により川裏側で洗掘が生じ、川裏法尻の洗掘が進行・拡大し、堤体の一部を構成する緩い砂質土 (As1) が流水によって崩れ、小規模な崩壊が継続して発生し、決壊に至ったと考えられる。
- ・越水前の浸透によるパイピングについては、堤体の一部を構成し堤内地側に連続する緩い砂質土 (As1) を被覆する粘性土 (Bc 及び T) の層厚によっては発生した恐れがあるため、決壊の主要因ではないものの、決壊を助長した可能性は否定できない。
- ・浸透による法すべりや川表の侵食が決壊原因となった可能性は小さいと考えられる。

- ・川表法面被覆工:河川水、降雨の堤防への浸透を抑制する遮水シートとコンクリートブロック設置。 コンクリートブロックの上面に覆土・張芝を設置。
- ・川表遮水工:矢板による遮水壁を不透水層まで設置。堤脚水路等を併設。
- ・ドレーン工:堤体内に浸透した雨水等を堤防外に排水。
- ・天端舗装工:天端からの降雨の浸透を抑制する舗装工。
- ・基礎地盤処理:堤防直下の範囲を良質な地盤に置き換え。端部は緩衝部を設置。

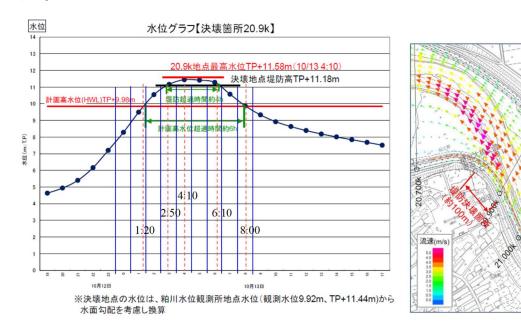
決壊箇所の水位⁸:原図に加筆 図9 再現計算による流速分布図⁹

図 9 は、決壊地点の水位であり、粕川水位観測所の水位(観測水位 9.92m、TP+11.44m)から水面勾配を考慮して換算されている。同図から、計画高水位(TP+9.98m)の超過時間は約 6 時間、堤防高(TP+11.18m)の超過時間は約 4 時間とされているが、それぞれ1:20 から8:00(本文、読み取り)までの6時間40分ほどおよび2:50から6:10(本文、読み取り)までの3時間20分ほどである。また、4:10に最高水位がTP+11.58mであるので、越流深は最大で40cmになる。

ここで、事例 3 の鬼怒川の破堤と比較すると、破堤拡大時間は同程度以上であるが、破堤拡大幅が 100m 程度であるのは、破堤が河川水位の低下過程(侵食力低下)であること(図 7)、初期破堤箇所の下流側の裏法に擁壁(侵食抑制効果)があること(写真 6)などによると思われる。さらに、平面二次元流況解析により破堤箇所の河道内の平面的流速分布は図 9 とされて、河道内の流れは概ね低水路法線と同じ、破堤箇所の前面流速は 2~3m/s と推定されているが、破堤箇所の下流方向の流れは河岸から離れる方向(外力低下)にあることも関係していると思われる。

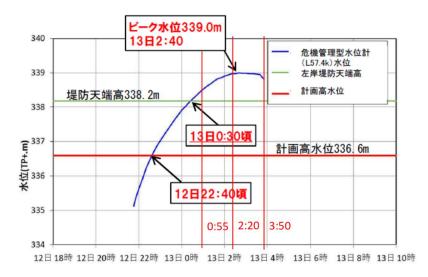
図 11 危機管理型水位計の記録 10,11)

また、破堤箇所の表法肩に危機管理型水位計が設置されており、図11の水位の記録が得られている。 同図は、水位が 0:30 頃に堤防天端 (338.2m) を超え、2:40 にピーク水位 (339.0m) を記録している。

以上から、越流特性に関して、越流開始時刻は CCTV で 0:55、水位計で 0:30 であり、破堤開始は CCTV で 2:20(本文、想定)、水位計で 3:50(同)である。なお、図 11には、0:55、2:20および水位計の記録 の終端を破堤時刻として図11から読み取った3:50を追記している。

続時間は水位計の方が 1 時間 55 分長くなる。そのため、本文では、越流開始は CCTV の目視映像、破堤開始は表法肩にある水位計を根拠として、2 時間 55 分($0:55\rightarrow 3:50$)とする。

さらに、越流深は211 から 0.8m (=339m-338.2m) であるが、破堤の拡大停止時間が明記されていない。そのため、破堤拡大継続時間、破堤拡大速度は不明である。

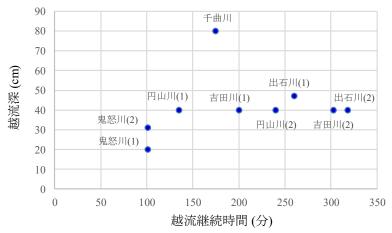
図13 越流深~越流継続時間の関係

本文では、事例数、データ数が限られているが、表 4 の結果から、越流破堤の 5 事例について、同一箇所での複数の越流深、越流継続時間も考慮して、越流深~越流継続時間の相関を描くと図 13 になる。同図から、越流深について、千曲川以外は 50cm 以下であり、概ね 2/3 が 30cm~40cm 程度である。また、越流継続時間は、概ね 2 時間~5 時間程度であるが、2/3 が 2 時間~4 時間程度である。

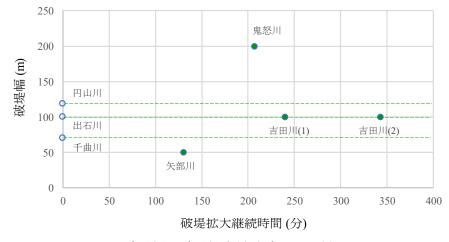
図 14 破堤幅~破堤拡大継続時間の関係

さらに、矢部川の浸透破堤を含めて、破堤幅〜破堤拡大継続時間の相関を描くと図 14 になる。同図には、破堤拡大継続時間が不明な円山川、出石川、千曲川は破堤幅のみ併記しているが、破堤幅について、鬼怒川以外は概ね 50m~120m 程度である。また、浸透破堤は 1 例だけであるが、同図においては、越流破堤よりも破堤拡大継続時間が短い。

ここで、浸透破堤と越流破堤の差異として、破堤拡大継続時間あるいは破堤幅が関係すると思われるが、水位(変化)との関係など、今後の検証が必要である。

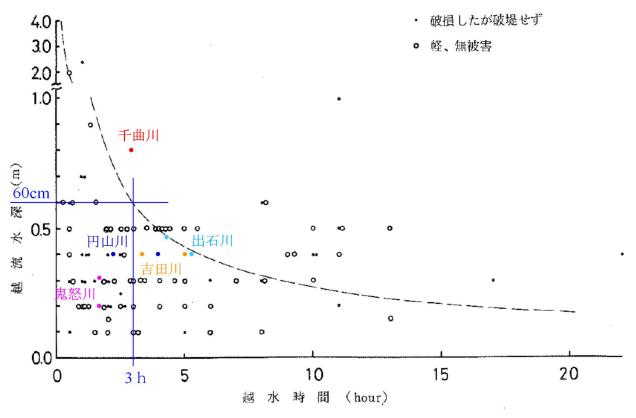
図 15 最大越流水深と越水時間: 文献 12 に加筆

須賀・橋本・石川・藤田・葛西・加藤 12)は(以下、須賀ら)、昭和 42 年~51 年(1967~1976 年)に生じた越水事例から、最大越流水深と越流時間を調べ、「越水したが破堤しなかった事例」の越水時間と最大越流水深の関係を図 15 で示している。同図により、越流水深は 60cm 以下が圧倒的に多く、越水時間は 5 時間以内に集中しているとしている。また、図中の破線は、越流水深 60cm、越水時間 3 時間の点(著者、青線を追記)を通り、総越流水量が一定となるように引かれており、総点数 90 点のうち、68 点が同破線より下にある(75.6%)としている。ここでの注意は、総越流水量とは、図中の「流水深×越水時間の面積」であり、実際の浸水総量は越流流速、越流堤防延長が関係するので異なること、言い換えると、ある同じ越流流速と越流堤防延長の下での総越流水量であることに注意が必要である。

以上から、図 15 は本文の事例 2 の図 4 のように、堤防の越流特性の基礎資料として幅広く参考にされてるが、60cm・3 時間を超えた場合、破堤が発生することは意味していないこと、図 15 の破線は破堤の有無の判断の境界線ではないことに注意が必要である。それは、図 15 に記載された 90 点のデータは越水しても破堤しなかった事例であり、破堤した事例が含まれていないからである。

なお、図13の越流破堤の5事例を図15に追記してあるが、千曲川以外が破線より下方にあるものの、その意味は「越流水深60cmで3時間持ちこたえる(上記の意味の)総越流水量に至る前に破堤している」ことであり、破堤しないはずといったように、破堤を特別に問題視する必要はない、出来ない。基本的に、図15の本来の意味を理解し、取り扱いを誤らないことが必要である。

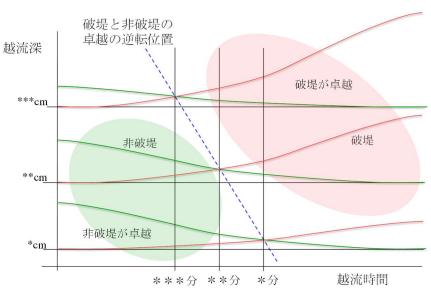
図 16 越流時間~越流深の関係における破堤と非破堤の卓越関係の概念例

ここで、仮に、図 15 の越流水深と越流時間の相関において、破堤の有無あるいは可能性を判断できるようにするには、図 16 のような整理が必要である。同図に示すように、基本的な特性として、越流時間が短く、越流深が浅いほど、破堤し難く、非破堤が卓越(発生の可能性が高い)し、越流時間あるいは越流深の増大に伴って、破堤し易く、破堤が卓越すると想定できる。つまり、非破堤が卓越するゾーンから破堤が卓越するゾーンへと推移し、非破堤と破堤の卓越が逆転する境界(図では青い破線)がある。注意すべきは、それぞれのゾーンでは破堤と非破堤のいずれも可能性があり、その卓越度が異なるのであり、境界で破堤と非破堤が二分できる訳ではないことである。なお、図で例示した境界の破線は非破堤:破堤の卓越度が 50:50 であるが、非破堤:破堤の割合に応じて境界を設定(例えば、非破堤:破堤=75:25)すればよく、それが図 16 により性能を評価する評価基準:閾値となる。ただし、図 16 のような相関をとり、閾値を設定するためには、相当かつ相応の非破堤、破堤の実績データが必要であり、難しさは残る。
