## 第4章 斜面災害

# 1. 兵庫県南部地震における六甲山地の斜面災害

## The slope disasters of Rokko Mountains due to Hyogo-ken Nanbu Earthquake

若松幹男, 堀伸三郎

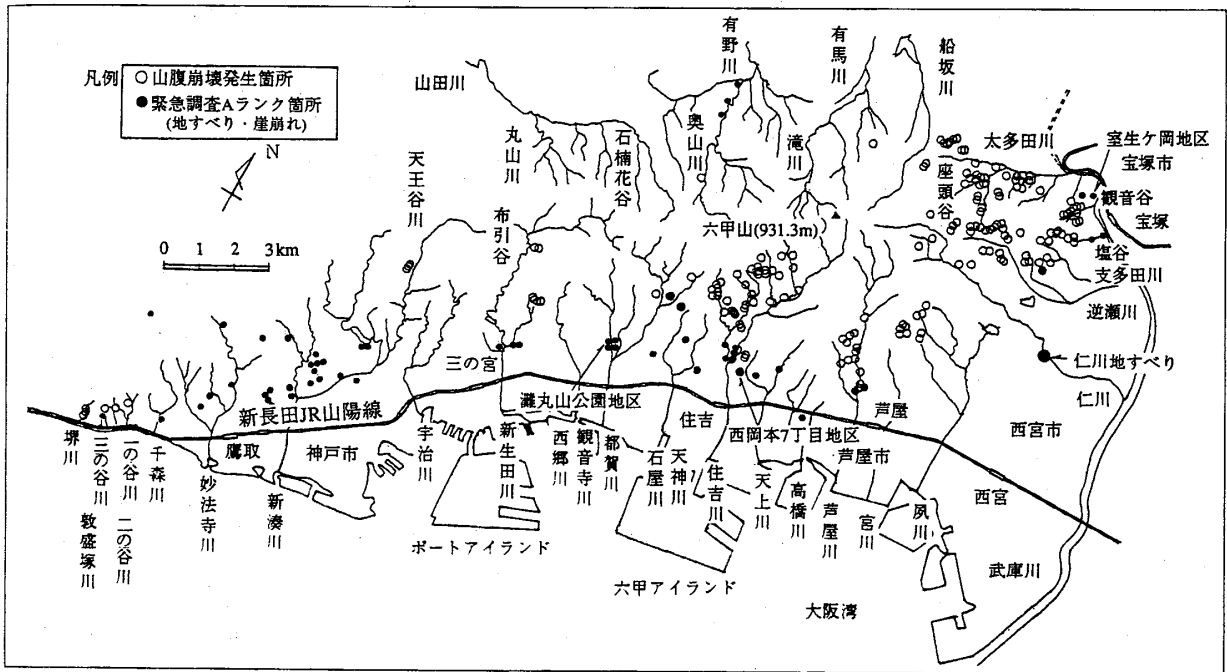
図-1 六甲山系における山腹崩壊発生箇所 (平成7年兵庫県南部地震によるもの). (建設省土木研究所, 1995)  
 Fig.1 Distribution of slope failures in the Rokko mountains. (Due to 1997 Hyogo-ken nanbu Earthquake).

地震による斜面崩壊の総数は、奥西(1995)によれば約400ヶ所、地盤工学会阪神大震災調査委員会(1996)では600~900ヶ所と報告されており、建設省土木研究所砂防部(1995)、沖村(1995)、田結・藤田(1995)、川邊(1995)、水山・西田(1995)などもほぼ同じ数字を報告している。これらの報告は、空中写真による判読が主体で、既存の崩壊地との重複やカウントする崩壊規模

の差などから幅を持った数値で示されている。この数は従来の同じマグニチュードの直下型地震による斜面崩壊と比べてひと桁以上小さい(川邊, 1995, 地盤工学会, 阪神大震災調査委員会, 1996)。図-1に「斜面崩壊」発生箇所図, 表-1に流域別崩壊の数を示す。

斜面崩壊の規模は、約80%が1500m<sup>2</sup>以下のものである。4000m<sup>2</sup>以上のものは21箇所ですべて約4%にしか過ぎず全体として小規模である。また、斜面崩壊のかなりの箇所、約40%は過去に崩壊履歴をもつ所が崩壊している。この傾向は比較的大きな崩壊地で顕著で、約85%に及ぶ(田結・藤田, 1995)。

山腹斜面での崩壊箇所が多い地区は宝塚生瀬～西宮北部付近、芦屋市ごろごろ岳から芦屋川付近、神戸市住吉川～鶴甲付近など六甲山地の東部に集中しており、崩壊の分布は明らかに偏在している (沖村, 1995, 田結・藤田, 1995)。このように、斜面崩壊は六甲山地において均一にみられるのではなく東部にかたより、中央部の摩耶山を境にそれより西部では宇谷を除き、きわめて少なくなる。特に、諏訪山から烏原の18.75km<sup>2</sup>の間では10箇所しか認められない。六甲山山頂を境に南部と北部でみた場合、斜面崩壊の分布に明瞭に違いがあり、崩壊箇所は南部地域に殆ど限られ、北部では、宝塚生瀬～蓬莱峡付近、高取山北部付近に限られている (田結・藤田, 1995)。

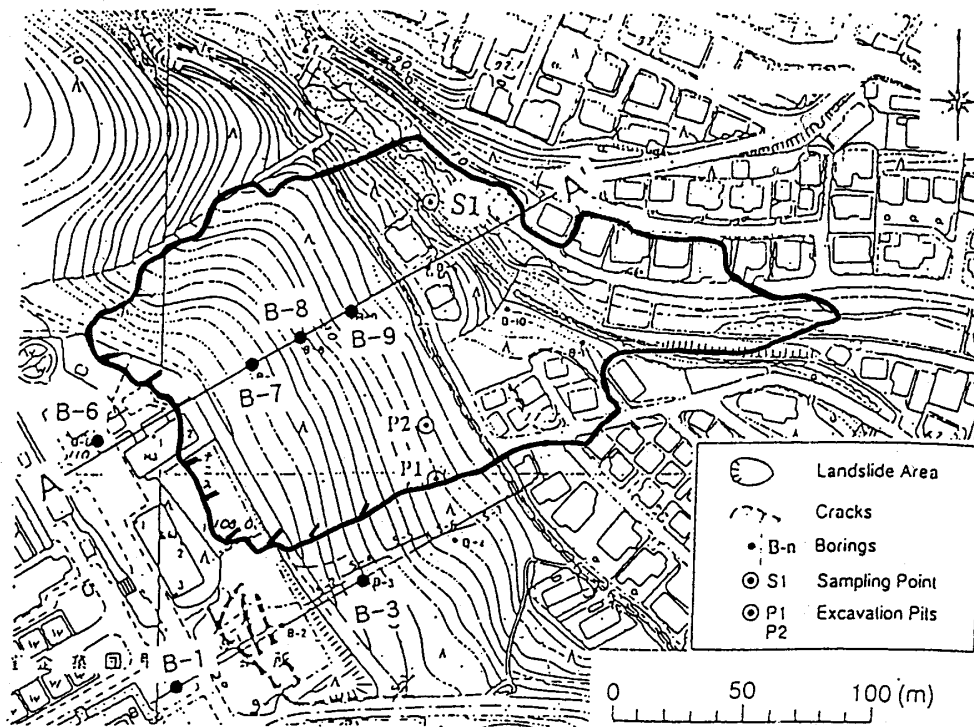
図-2 崩壊前の地形と崩壊性地すべりの範囲 (兵庫県砂防課の調査より)

崩壊前の斜面勾配は20°程度であり、斜面末端部と仁川の間平坦地にあった人家が移動土塊によって破壊した。移動土塊はさらに仁川の河道を埋没し、対岸の人家3戸および道路にまで及んだ。土塊の移動量は、斜面頭部の舗装部分の到達距離からみて頭部の中央で70m程度と考えられる。また、末端部においては仁川の河道沿いに土塊が100m近く流下した（安江，1995）。

図-2は、仁川崩壊性地すべりの発生前の地形図に崩壊および崩土が到達した範囲を示したものである。図-3に図-2のA-A'沿いの地質断面図を示す（地盤工学会阪神大震災調査委員会，1996）。地すべりを起こした斜面を構成する地質は、基盤が花崗岩でその上位に大阪層群が堆積している。

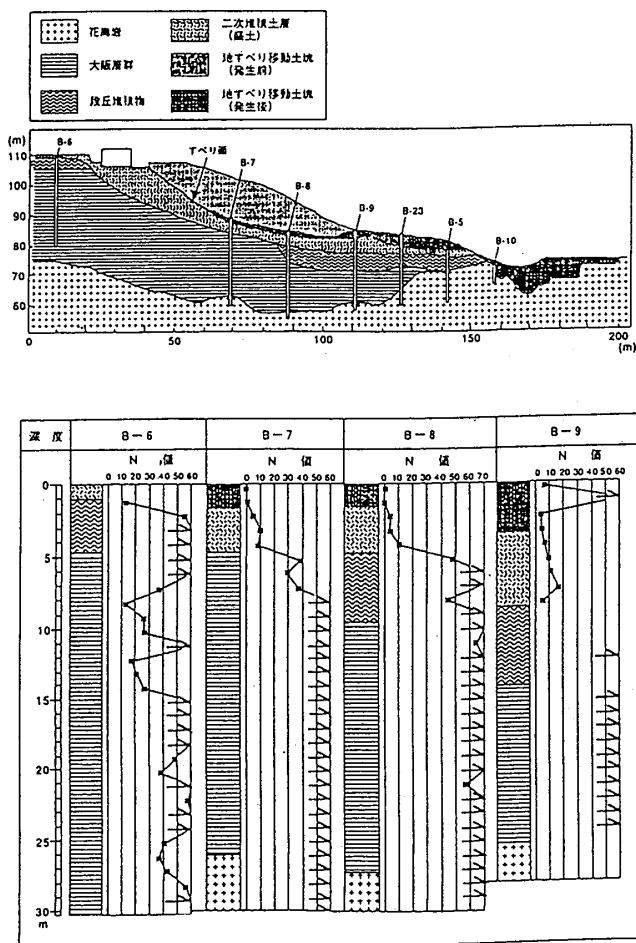
図-3 仁川地すべりA-A'断面図(上)と標準貫入試験の結果(下)(兵庫県砂防課の資料より)  
(阪神大震災調査委員会).

斜面の下部の一部には段丘堆積物が大阪層群覆って分布する。この大阪層群と段丘堆積物の上に、ほぼ大阪層群を材料とする盛土と思われる二次堆積層が存在する。この二次堆積土層のN値は小さく、概ね10以下である。ボーリング結果から判断すると、今回の地すべり面はこの二次堆積土層（盛土）内に形成されたと考えられている（地盤工学会阪神大震災調査委員会，1996）。

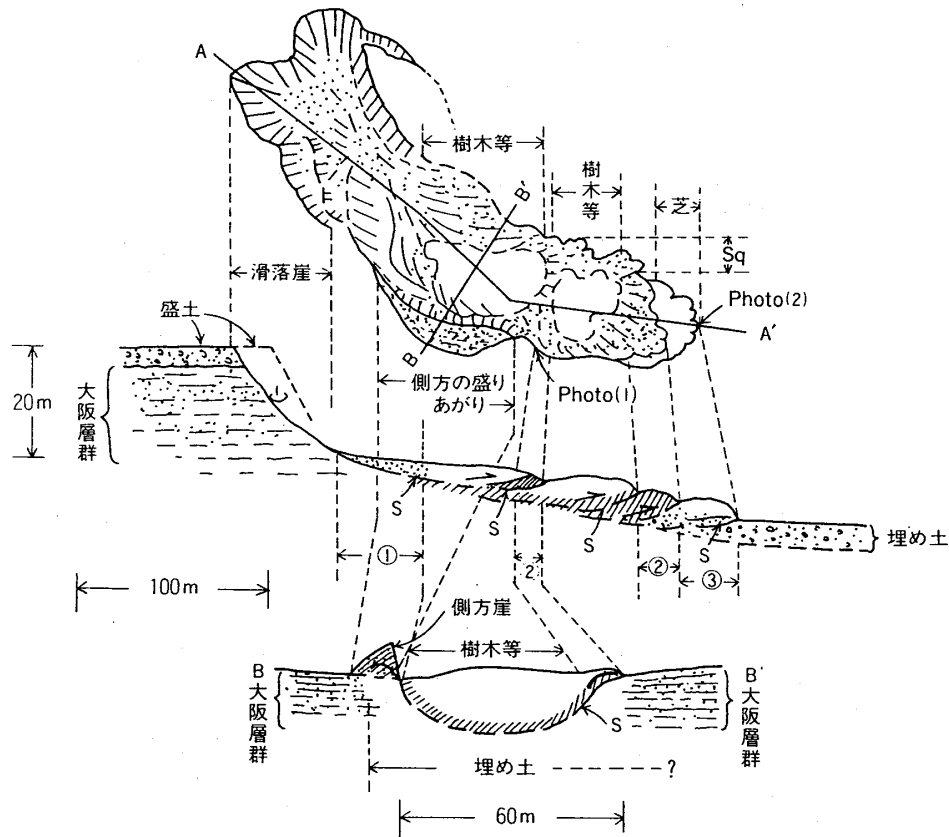
崩壊後の急崖には盛土が露出しており、崩壊は盛り土内で発生した (藤田, 1995)。

崩壊土塊は、軟質の盛土中に突入して、移動土塊の重なり合う変形とともに移動域、堆積域の盛土を大きく変形させているのが特徴である (図-4 断面図)。

図-4 宝塚市蔵人のゴルフ場内に発生した地すべりの構造を示す模式図 (古谷, 1996, ランドスライド, 古今書院).  
 S: スベリ面, Sg: 側方へのスキージング, ♪: 湧水  
 ①土塊に引きずられた後続の部分で乱れている。  
 ②地表の乱れが激しくスベリ面に相当する。  
 ③芝生の面の盛り上がり。

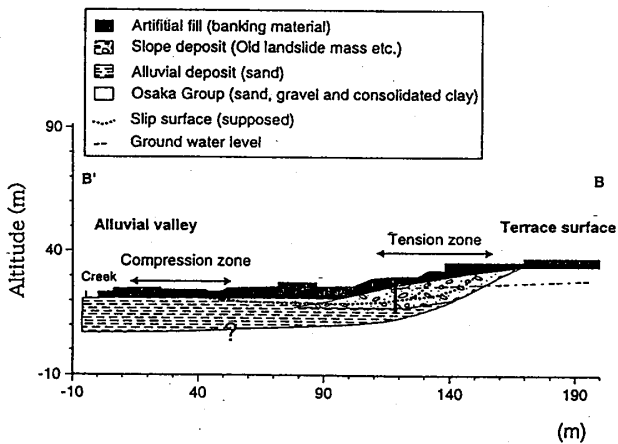
図-5 西宮市木津山町における地すべりの地質断面 (釜井ほか, 1995).  
 Fig. 5 Geological profile of landslide in Kizuyama-cho.

阪神地域には六甲山山麓から瀬戸内海の間には大阪群層や段丘堆積物に覆われたなだらかな斜面があり、この部分が住宅地として開発されている。住宅地では切土工と谷埋め盛土工が広範になされており、この盛土の部分において数多くの斜面変動が発生した。図-5と図-6は、谷埋め盛土での地すべりの断面で沖積層での液状化が地すべりの発生に寄与したと思われる例である (釜井ほか, 1995)。西宮市豊楽町では、すべり面は大阪層群と盛土

の境界付近にあり、盛土が移動した形態である。木津山町は極めて緩い斜面であり、古い地すべり堆積物を含んで変動している。ボーリングコアおよび地表の一部に小規模なものであるが噴砂の跡がみられたことから、沖積層 (砂層) での液状化がこの地すべりの一つの原因となったと推定されている (地盤工学会阪神大震災調査委員会)。
