# 【速報】令和8年(2026年)熊本地震 現地調査報告

(地表地震断層について)

令和8年9月

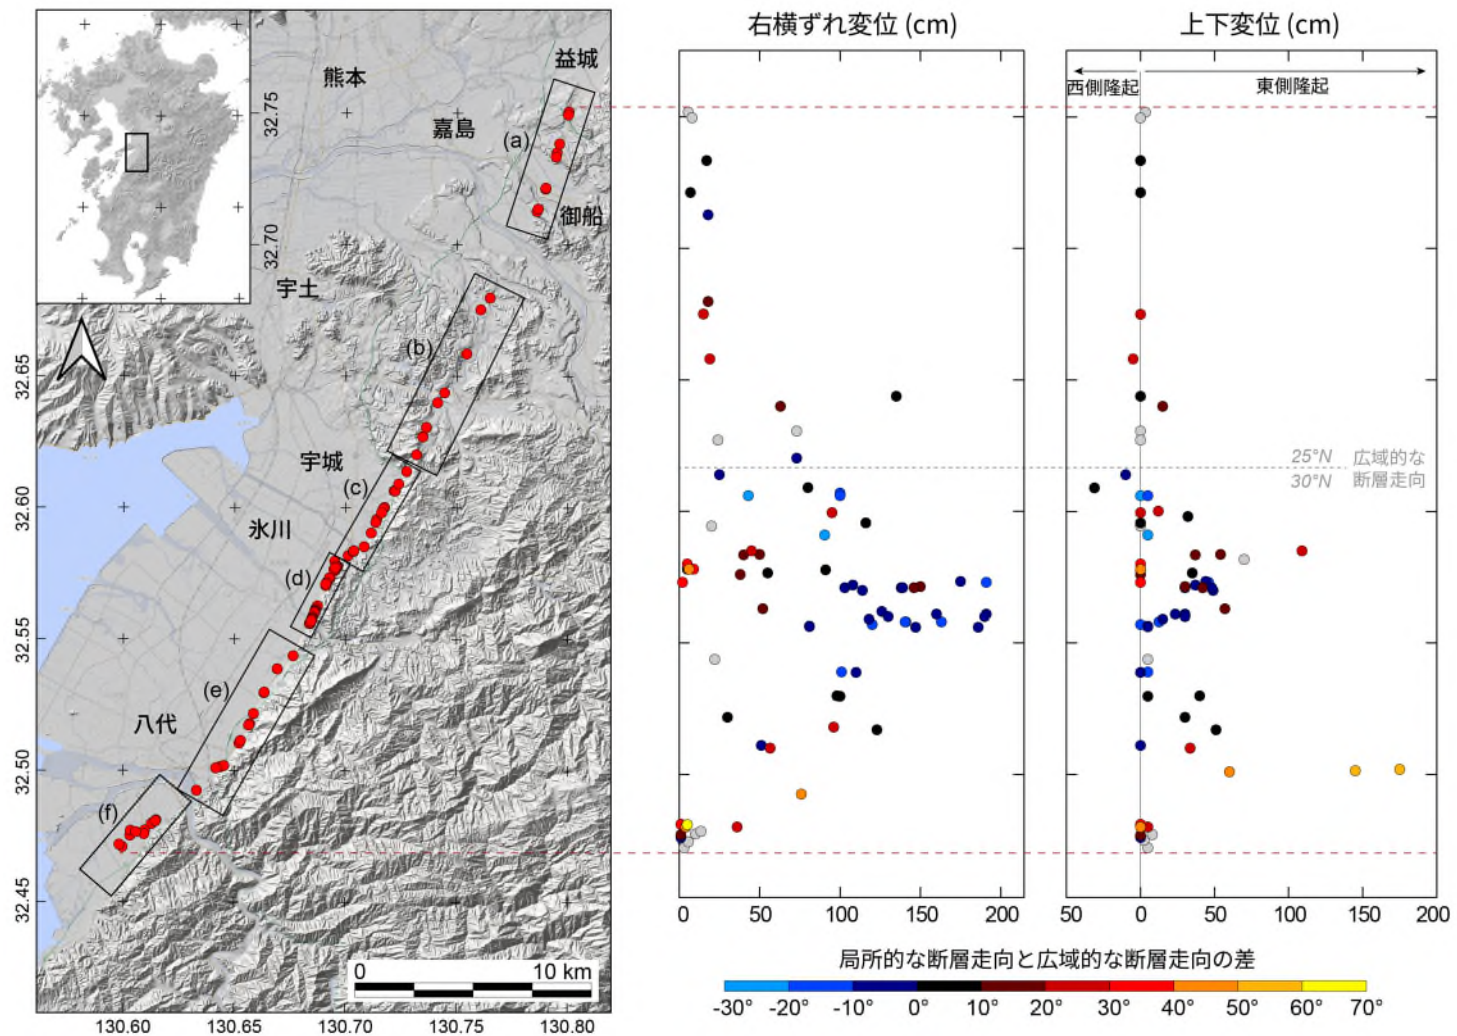
- 横ずれ変位は氷川町河原周辺で最も大きく、上下変位は宇城市小川町や八代市上片町（八代JCT）で最も大きい
- 北部の(a)および(b)の北側領域では、変位量は比較的小さい

令和8年熊本地震に伴ってあらわれた地表地震断層の分布と各地点の変位量を示した図。図中の(a)から(f)は、次図の各範囲を示す。変位量の分布図におけるプロット色は、現地計測した地震断層の走向と活断層図から読み取った断層走向との差分を示す。走向変化は、活断層図の断層走向に対して現地計測が東向き（時計回り）を正、西向き（反時計回り）を負とした。

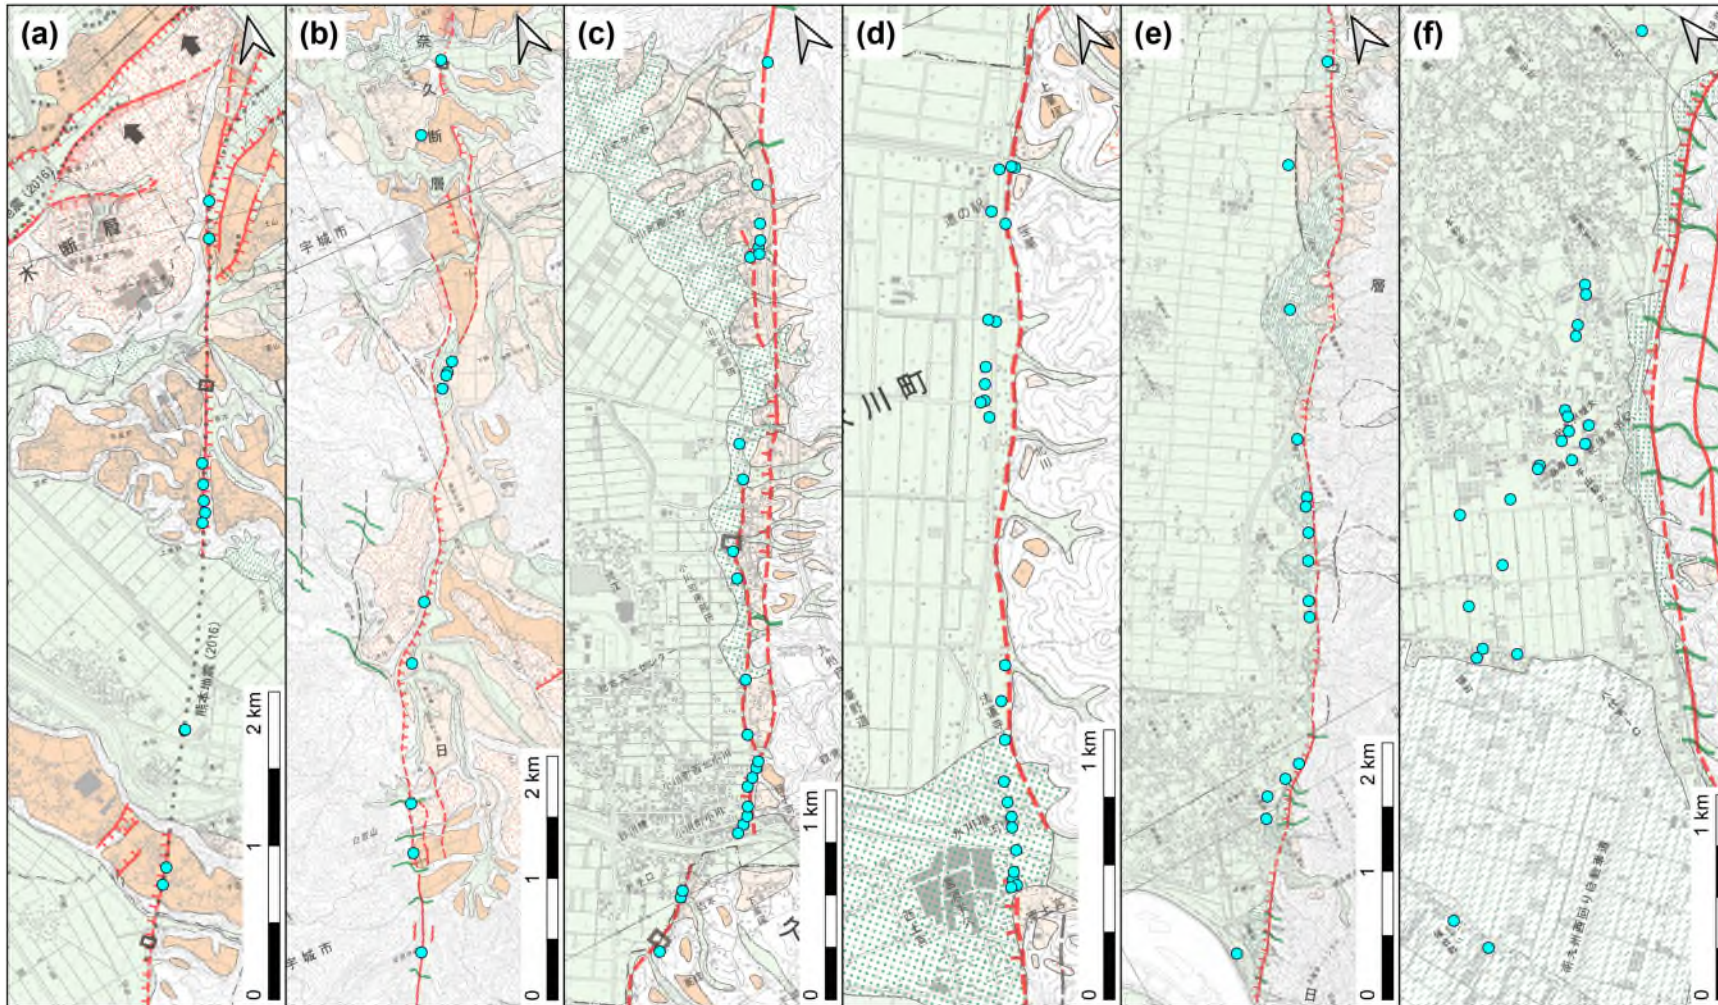
・ 計108地点で変位を記載

・ 都市圏活断層図  
(国土地理院<sup>4),5),6)</sup>  
の断層トレース (図  
中赤線) 上に加えて,  
トレースから1 km西  
の地点でも地表地震  
断層を認めた

本調査によって地表地震断層 (or本地震に関連した地形変状) が認められた地点の一覧 (水色の丸) . 都市圏活断層図に加筆.

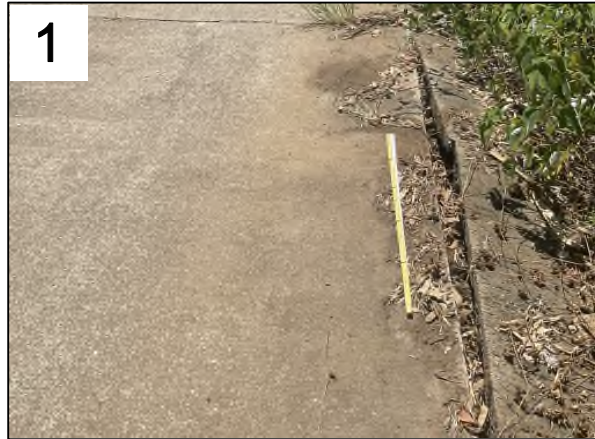
益城町小池の舗装路面の変状。本地震であらわれた地震断層の北端と考えられる。周辺の地表面には杉型雁行亀裂が認められる。8月19日撮影。

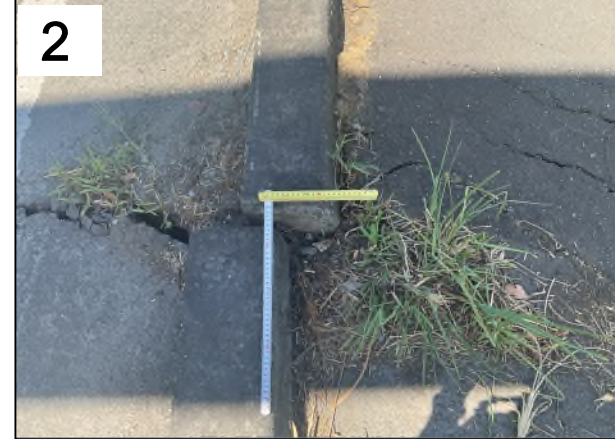
御船町高木の道路脇の縁石の右横ずれ。右横ずれ変位量は約10cmであり、わずかな上下変位が認められる。アスファルト路面には雁行状の亀裂群が認められる。8月19日撮影。

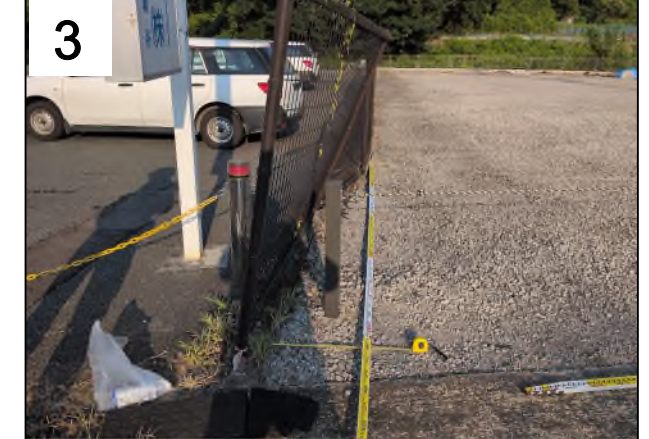
御船町高木のフェンスの右横ずれ<sup>7)</sup>。2016年地震とその後の余効すべりにより本地震の以前から変位が認められていたが、本地震でも再び変位した。フェンスの屈曲と舗装路面の雁行亀裂が認められる。8月2日撮影。

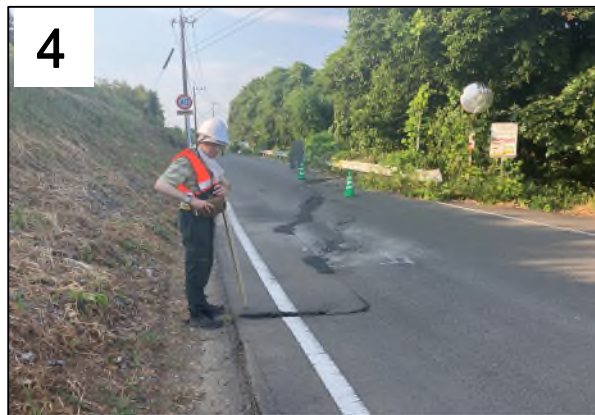
御船町高木のアスファルト路面にみられる雁行亀裂群<sup>7)</sup>。写真右の南東側が相対的に低下する。2016年地震とその後の余効すべりでも雁行亀裂が認められ、本地震でも同様の位置に亀裂が生じた。8月2日撮影。

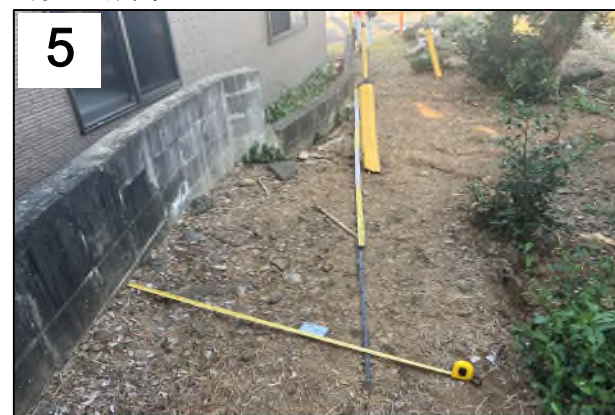
御船町高木のブロック塀の右横ずれ<sup>7)</sup>。2016年地震とその後の余効すべりにより本地震の以前から80 cm以上屈曲していたが、本地震でも再び変位した。累積変位は117cm。雁行亀裂と塀の破壊が認められる。8月2日撮影。

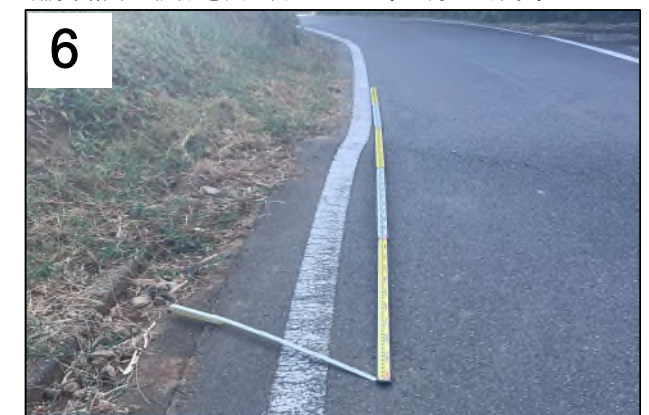
御船町高木の道路白線の右横ずれ<sup>7)</sup>。写真手前の東側が相対的に低下する。2016年地震とその後の余効すべりにより本地震の以前から変位が認められていたが、本地震でも再び変位した。舗装路面に雁行亀裂が認められる。8月2日撮影。

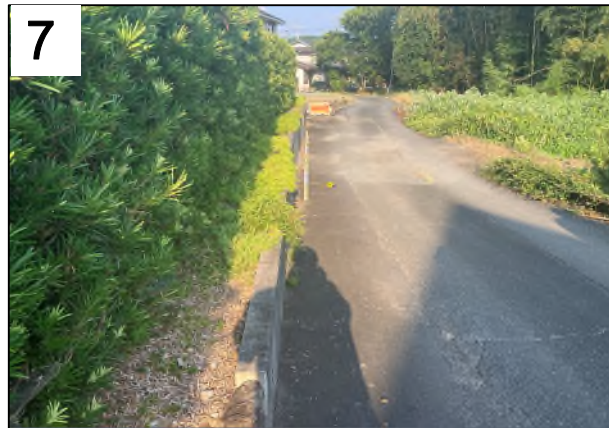
御船町高木のブロック塀の右横ずれ<sup>7)</sup>。2016年地震とその後余効すべりにより、本地震の以前から5 cm程度の累積変位が認められていたが、本地震でも再び変位した。累積変位は約17cm、塀の屈曲が認められる。8月2日撮影。

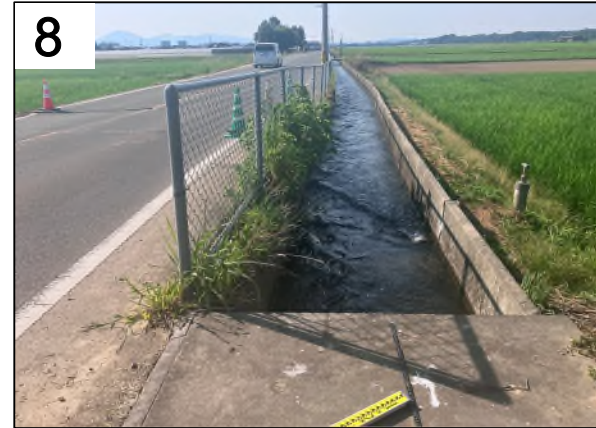
御船町滝川のフェンスの右横ずれ<sup>7)</sup>。2016年地震とその後余効すべりにより、本地震の以前から屈曲していたが、本地震でも再び変位した。累積変位は105 cm、舗装路面の雁行亀裂とフェンスの屈曲が認められる。8月2日撮影。

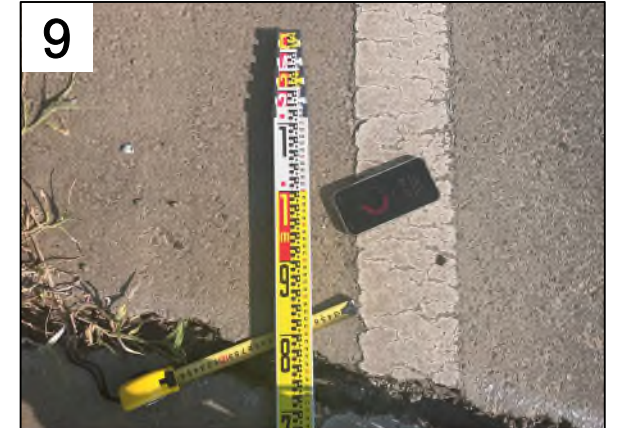
御船町滝川の道路白線の右横ずれ<sup>7)</sup>。写真8と同地点であり、舗装路面の亀裂が新鮮であることから、本地震による約7cmの右横ずれ変位と考えられる。舗装路面の破壊が認められる。8月2日撮影。

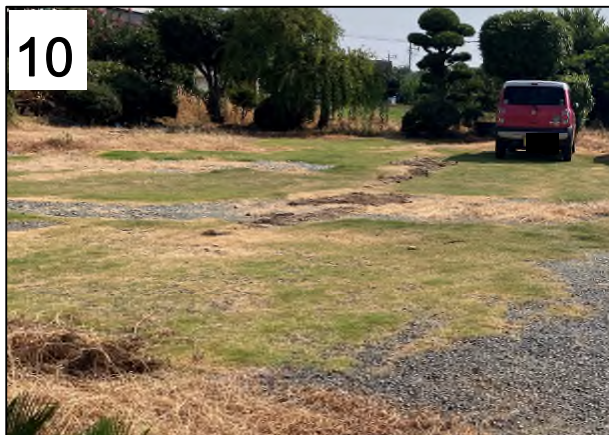
御船町滝川の住宅地にあらわれた地震断層。写真右の西側が相対的に低下しており、雁行状に亀裂群が認められる。8月2日撮影。

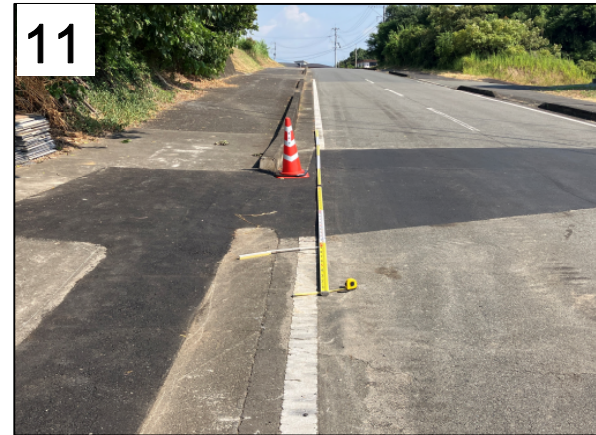
御船町滝川の道路を横切る地震断層<sup>7)</sup>。道路白線が18cm右横ずれ変位しており、写真手前の西側がやや低下する。断層があらわれた位置は地震後に舗装されている。8月2日撮影。

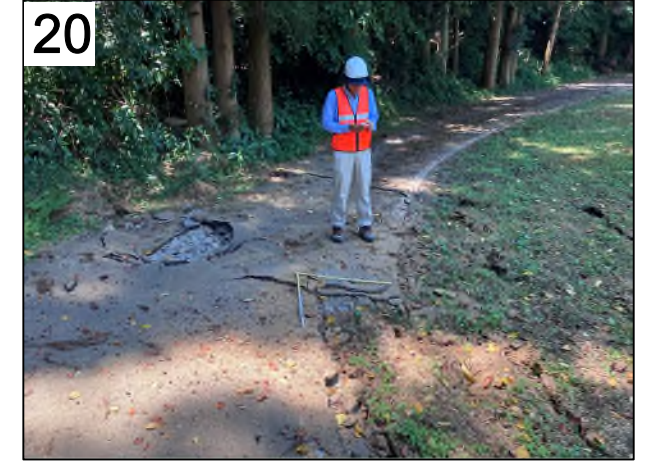
宇城市豊野町下郷の道路を横切る地震断層<sup>7)</sup>。道路舗装の右横ずれ変位量は約73cm。未舗装の地表面に雁行状の亀裂群が認められる。8月2日撮影。

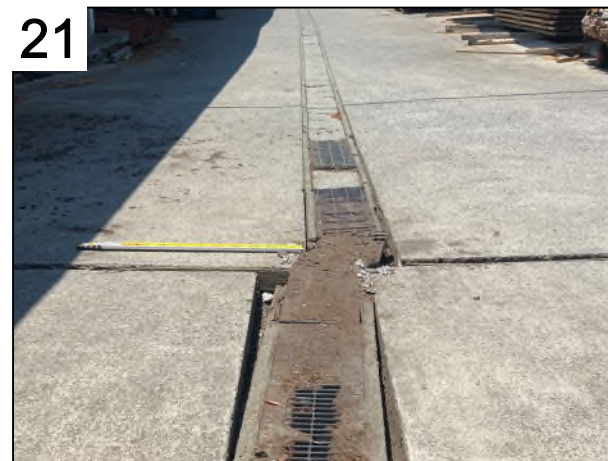
宇城市豊野町下郷の右横ずれ変位したグレーチング<sup>7)</sup>。右横ずれ変位量は約24cm。8月2日撮影。

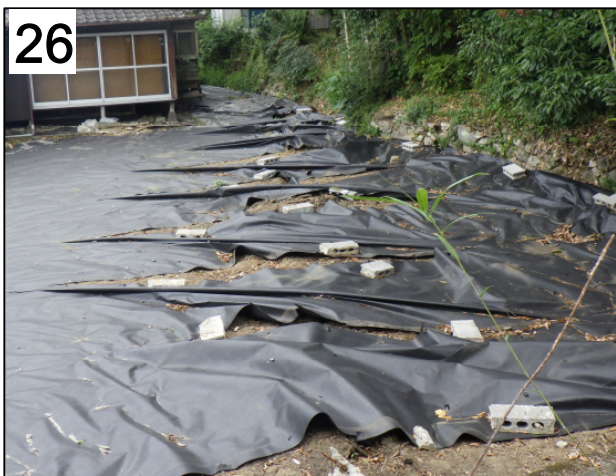
宇城市小川町南小野の畑地を横切る地震断層。8月7日撮影。

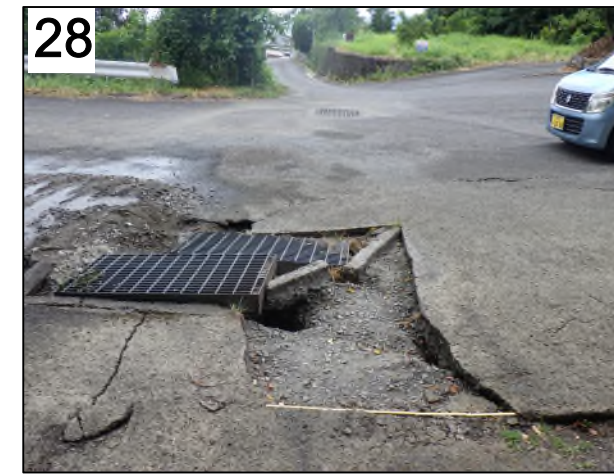
宇城市小川町南小野の道路を横切る地震断層。右横ずれ1.0m。8月7日撮影。

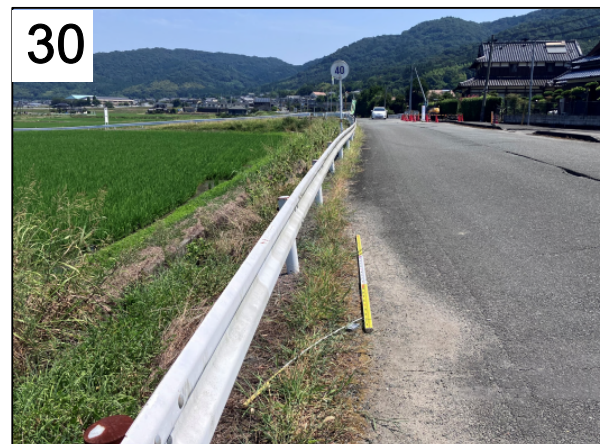
宇城市小川町北部田のガードレールの右横ずれ.  
幅広く変形が認められ, 右横ずれ95cm. 道路には雁行状の亀裂が認められる. 8月2日撮影.

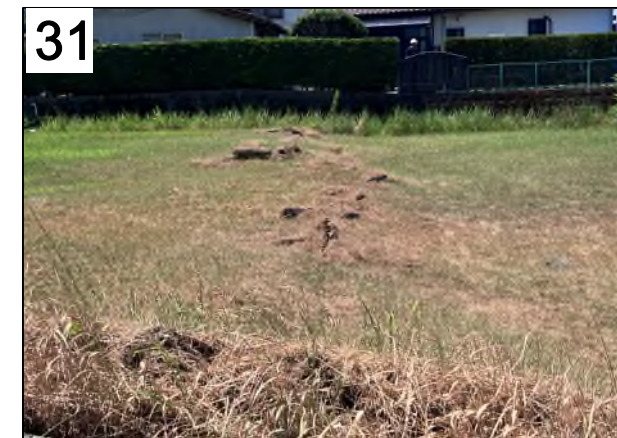
宇城市小川町北部田にあらわれた地震断層<sup>7)</sup>.  
写真左の東側が約32cm隆起しており, 短縮変形による構造物の座屈が認められる. 雁行亀裂が発達し, 写真奥の民家の直下を通過する. 8月2日撮影.

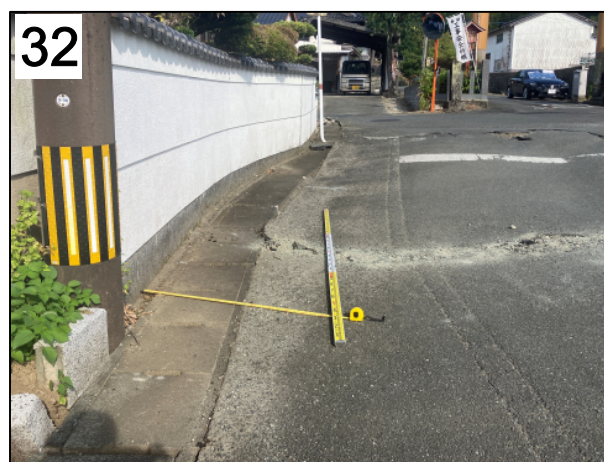
宇城市小川町南部田の側溝ブロックや白壁の右横ずれ<sup>7)</sup>.  
横ずれ変位は約116cmであり, 上下変位は小さい.  
舗装路面には雁行亀裂が認められる. 8月1日撮影.

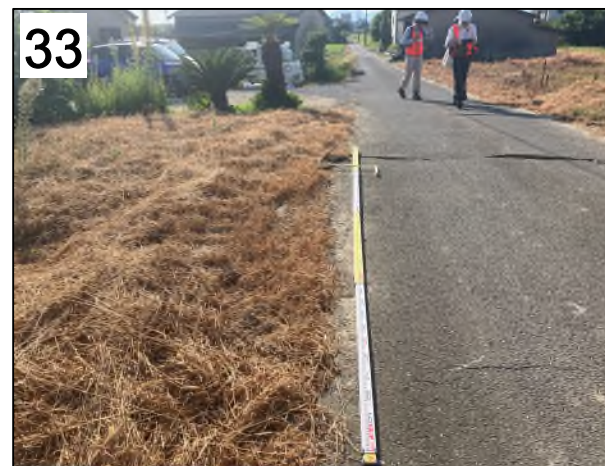
宇城市小川町南部田の道路の右横ずれ<sup>7)</sup>.  
道路舗装を基準として, 約20cmの右横ずれ変位を示す.  
写真奥の西側がやや低下する. 8月1日撮影.

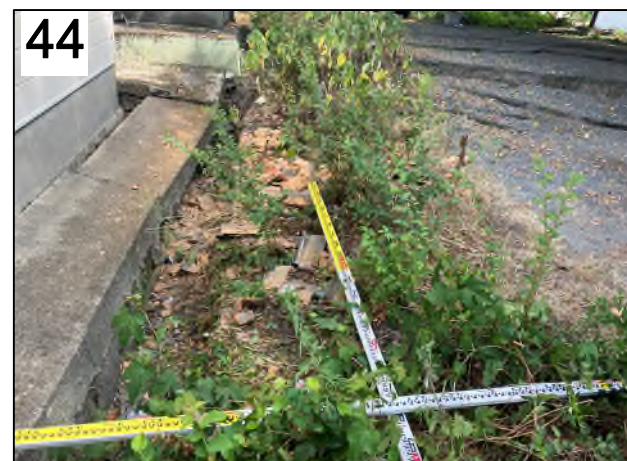
44  
氷川町吉本の住宅地にあらわれた地震断層<sup>7)</sup>。右横ずれ約50cm、縦ずれ約54cm（写真奥の東側隆起）であり、縦ずれ変位と横ずれ変位が同程度認められる。8月1日撮影。

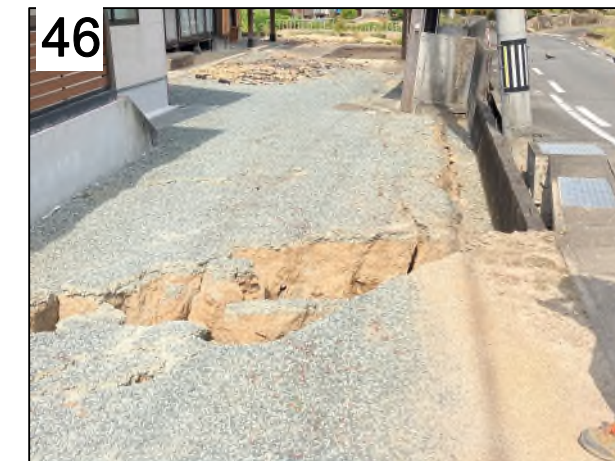
46  
氷川町吉本の民家にあらわれた開口亀裂<sup>7)</sup>。縦ずれ変位が顕著であり、縦ずれ約70cm（写真右の南東側隆起）。8月1日撮影。

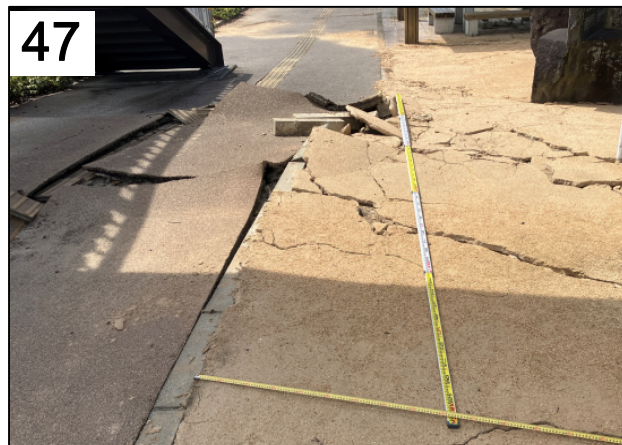
氷川町道の駅「竜北」にあらわれた地震断層<sup>7)</sup>。舗装路面を基準として約91cmの右横ずれ変位が認められる。縦ずれ変位は数cm程度。周囲には雁行亀裂が認められる。8月1日撮影。

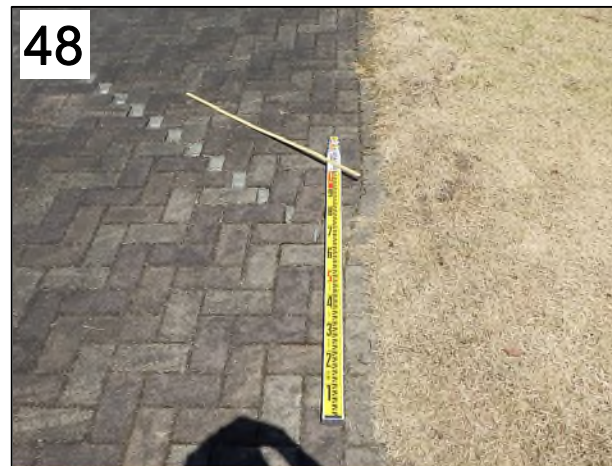
氷川町大野の歩道のタイルの右横ずれ。変位量は9cm。8月5日撮影。

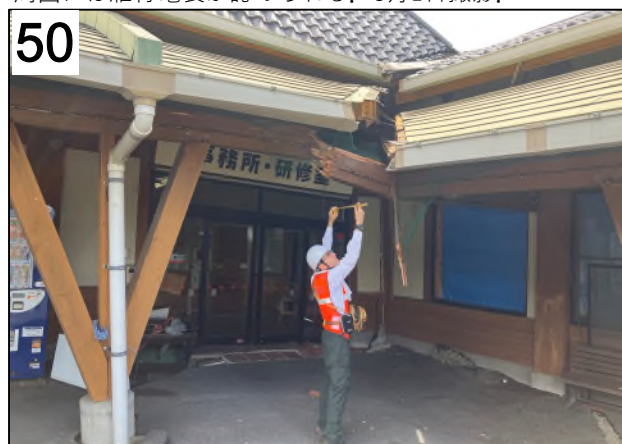
断層変位によって破断した氷川町道の駅「竜北」の屋根<sup>7)</sup>。写真右の西側が低下している。水平変位量は約30cm、上下変位量は約35cm。8月1日撮影。

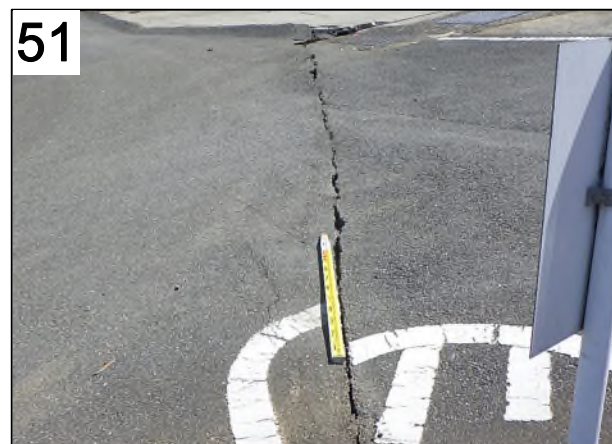
氷川町大野の車道を横切る地震断層。右横ずれ38cm。8月5日撮影。

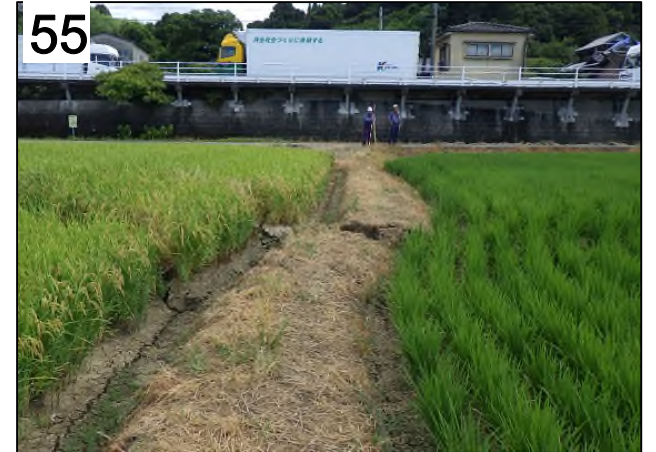
55 氷川町野津の水田を横切る地震断層。  
右横ずれ103cm, 縦ずれ30cm (写真奥の東側隆起)。  
8月5日撮影。

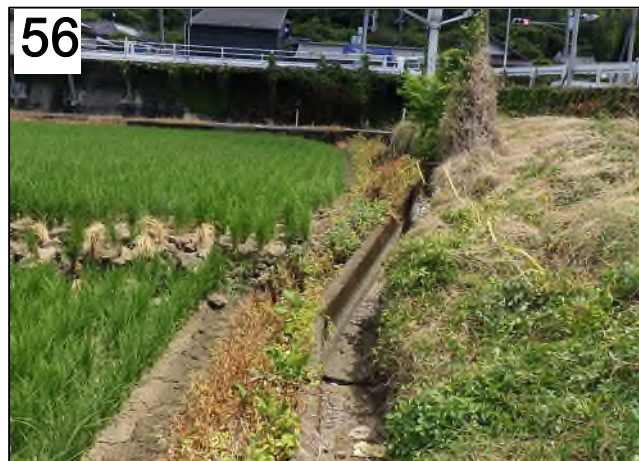
56 氷川町野津の用水路および水田を横切る地震断層。  
右横ずれ139cm, 縦ずれ48cm (写真奥の東側隆起)  
8月5日撮影。

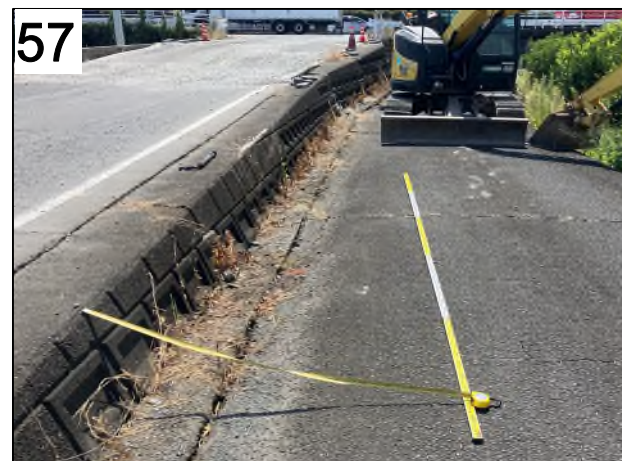
57 氷川町野津の道路の右横ずれ<sup>7)</sup>。右横ずれ約146cm,  
縦ずれ約42cm (写真奥の東側隆起)。道路舗装には雁行  
亀裂が認められる。8月1日撮影。

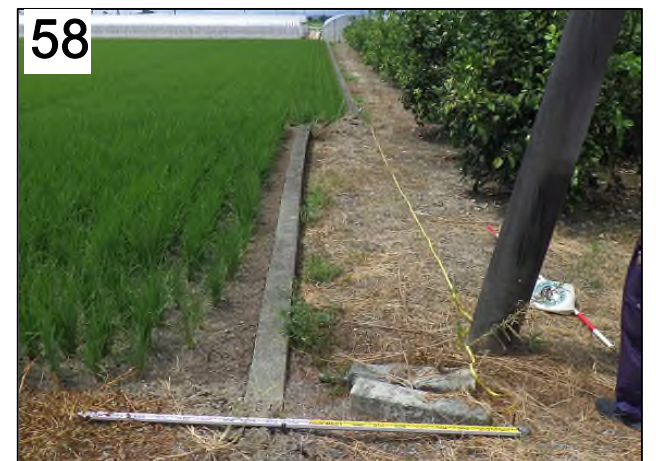
58 氷川町野津の水田を横切る地震断層。  
右横ずれ114cm, 縦ずれ49cm (写真手前の東側隆起)。  
8月5日撮影。

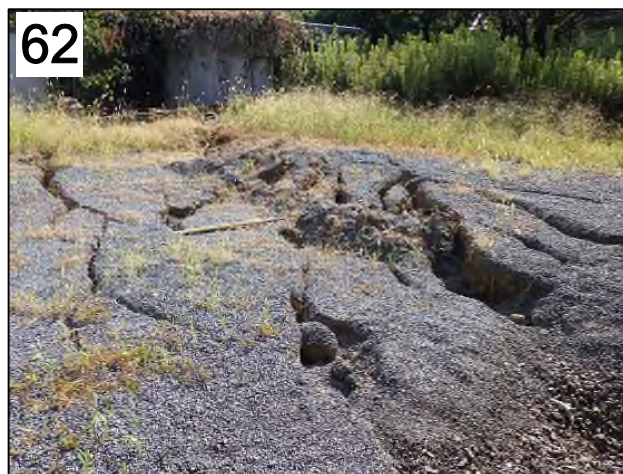
氷川町野津。雁行状にクラックが配列する。右横ずれ百数十cm, 縦ずれ約30cm (東側隆起)。8月5日撮影。

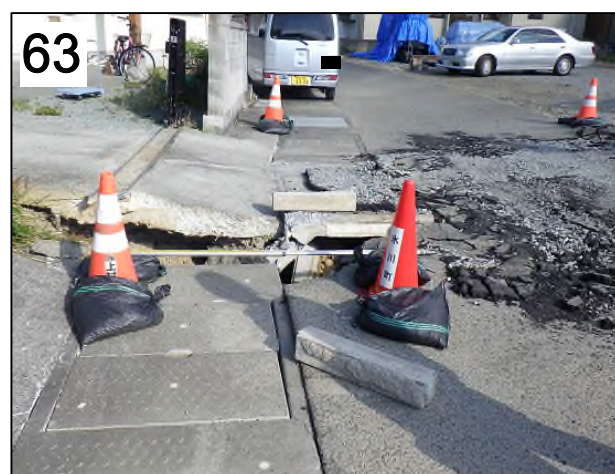
氷川町野津の車道を横切る地震断層。右横ずれ118cm, 縦ずれ15cm (写真奥の東側隆起)。8月5日撮影。

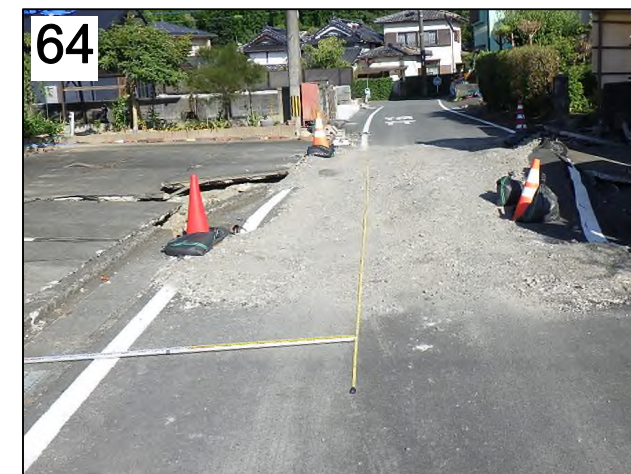
氷川町野津の車道を横切る地震断層。右横ずれ141cm, 縦ずれ13cm (写真奥の東側隆起)。8月5日撮影。

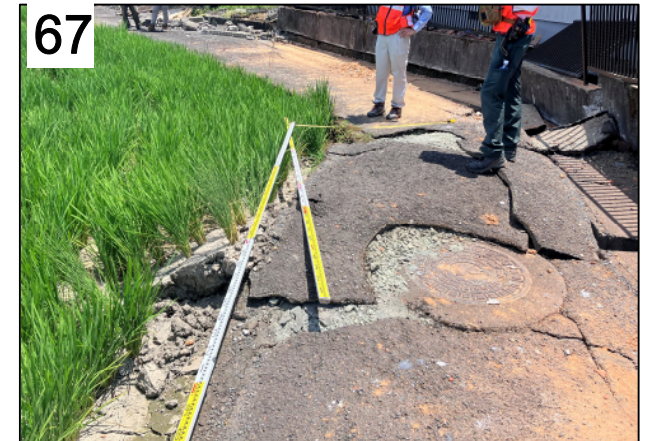
氷川町宮原の道路を横切る地震断層<sup>7)</sup>。右横ずれ約81cm。写真左の水田にかけて雁行状の亀裂が認められる。8月1日撮影。

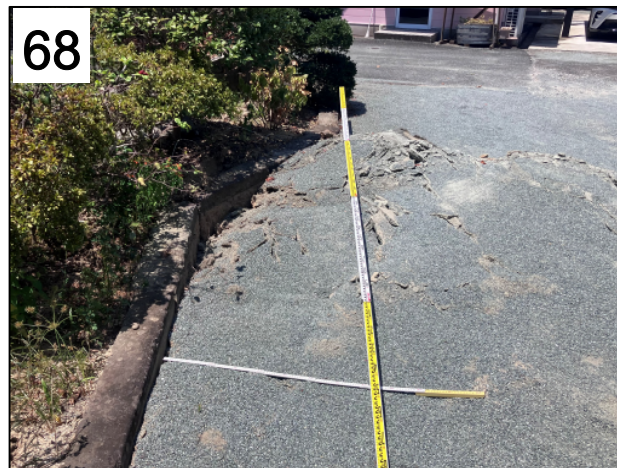
氷川町宮原にあらわれた地震断層<sup>7)</sup>。横ずれ約81cm。断層帯周辺がやや隆起する。8月1日撮影。

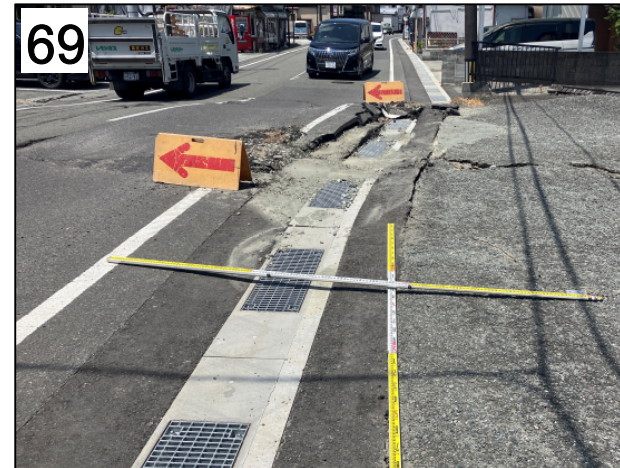
氷川町宮原の国道443号を横切る地震断層<sup>7)</sup>。横ずれ約186cm。断層帯の広い範囲で変位し、雁行亀裂が認められる。断層帯周辺がやや隆起する。8月1日撮影。

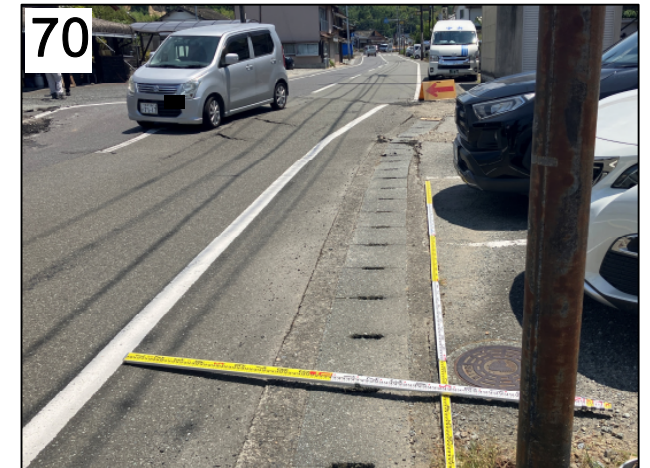
氷川町宮原の国道443号を横切る地震断層<sup>7)</sup>。道路白線や側溝が約147cmの右横ずれ変位を示す。8月1日撮影。

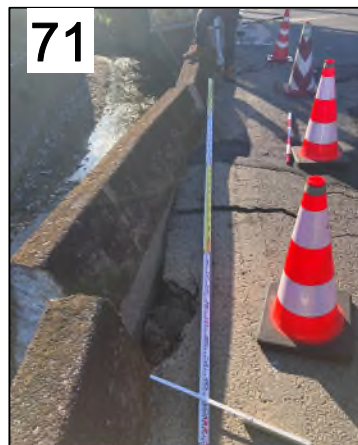
氷川町柵の護岸壁の右横ずれ<sup>7)</sup>。  
道路には雁行亀裂が認められ、やや写真手前の東側が隆起。  
7月31日撮影。

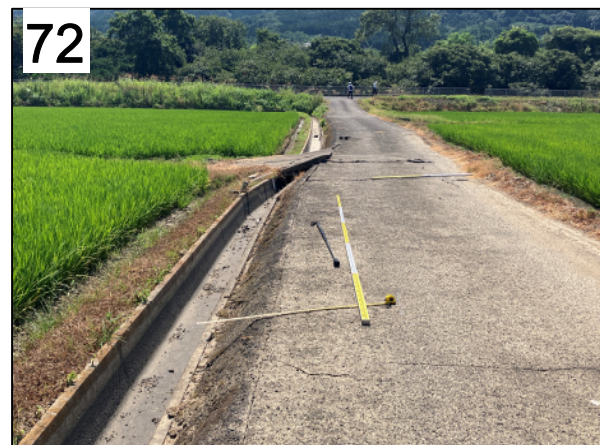
八代市岡町の水田の道路を横切る地震断層<sup>7)</sup>。道路脇の側溝を基準として右横ずれ約110cm。地震断層は雁行状に配列して水田を横切る。上下変位は小さい。8月1日撮影。

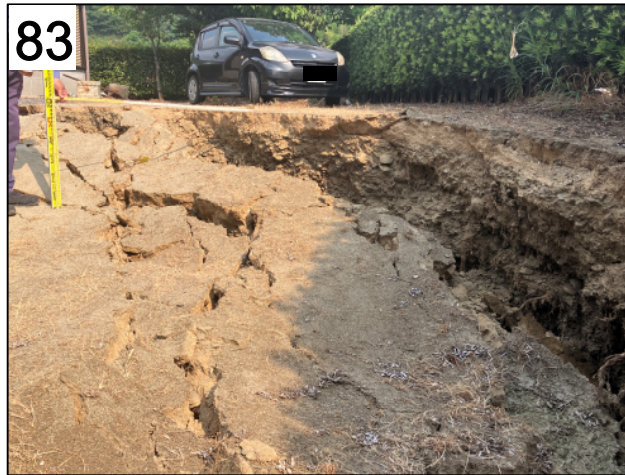
八代市妙見町の民家にあらわれた地震断層<sup>7)</sup>。  
上下変位が顕著であり、上下変位量は約60cm  
(写真奥の東側隆起)。横ずれ変位はやや不明瞭。  
8月3日撮影。

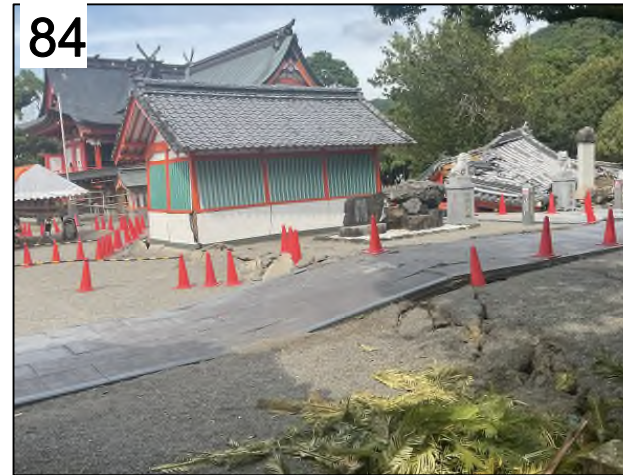
八代市妙見町の八代神社（妙見宮）にあらわれた地震断層。  
右横ずれ95cm，東上がり40cmの断層変位が認められる。  
地震断層は写真左奥の本殿の西側を通過して，神社の南に  
隣接する木山商店まで連続している。  
写真右の楼門は地震動により倒壊している。8月1日撮影

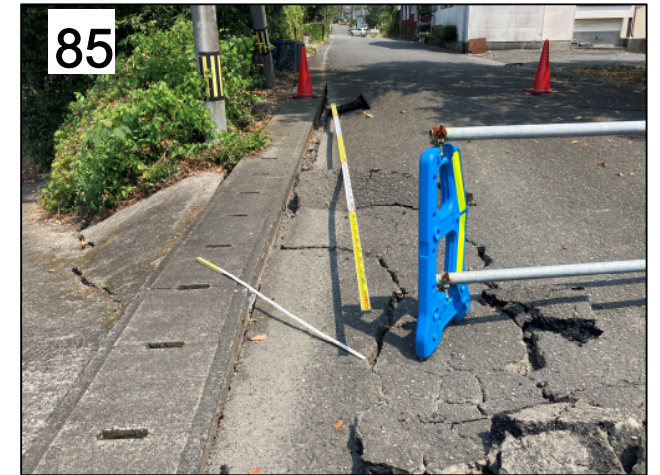
八代市古麓町の道路にあらわれた地震断層<sup>7)</sup>。  
道路脇の側溝を基準として約76cm右横ずれしている。  
上下変位は不明瞭。8月3日撮影。

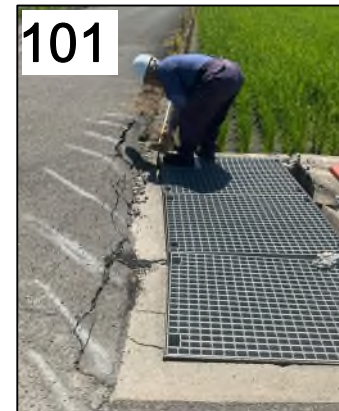
八代市平山新町の農業用水路の集水柵の損傷。柵蓋グレーリングが右横ずれ変位により左回転しながら“逆くの字”に折れ曲がる。8月18日撮影。

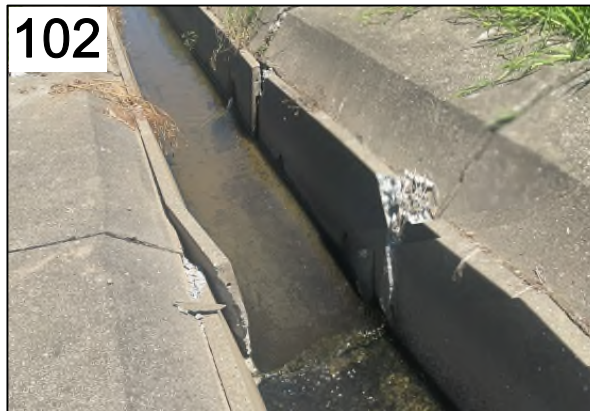
八代市平山新町の農業用水路の変状（右横ずれ1.5cm）。この他にも複数箇所でU字溝の圧縮変形が認められる。写真奥約250mに熊本高等専門学校八代キャンパスの野球場がある。8月18日撮影。

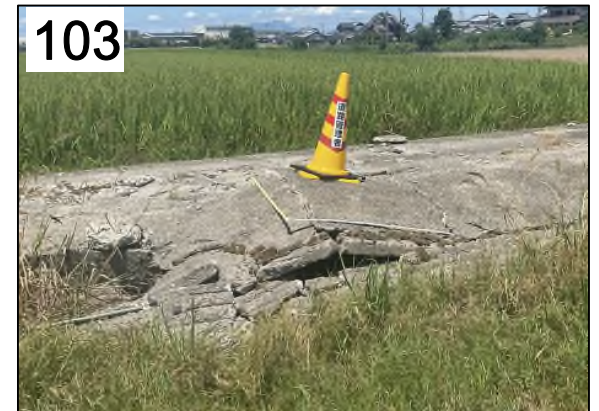
八代市平山新町の農道コンクリート張りの変状。この周辺では、圧縮変形によるコンクリートの損傷が目立つ。8月18日撮影。

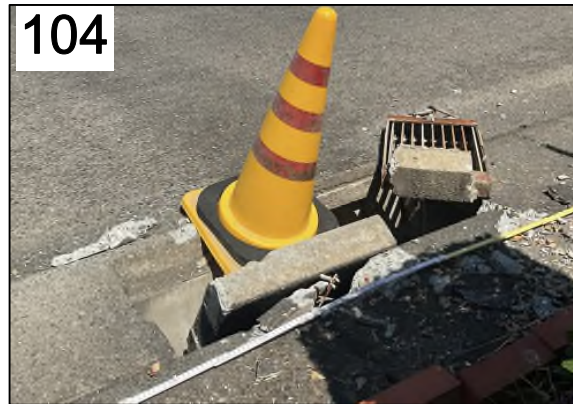
104  
八代市場町の道路側溝の変状。  
コンクリート蓋が破壊され、グレーチングが跳び出している。U字溝と手前のレンガ枠に1cm弱右横ずれが認められる。写真97～100にかけて、亀裂・地割れの分布は幅400～500mにブロードに広がる。8月18日撮影。

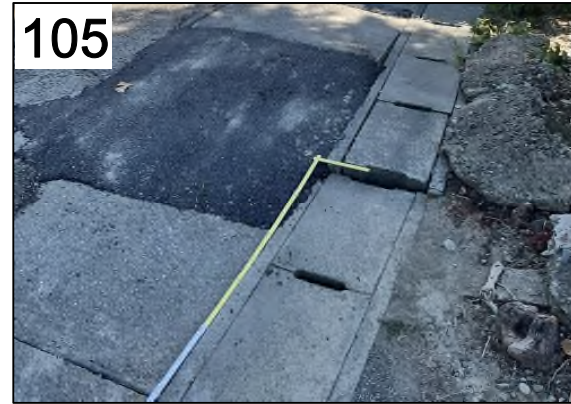
105  
八代市場町の“夫婦楠”背後の道路側溝の変状。  
路面は補修されており亀裂は確認できないが、側溝には右横ずれ4cm、縦ずれ1.5cm（南西上がり）の変位が認められる。明確な変位量の計測が可能な変状箇所の最南端に位置する。8月18日撮影。

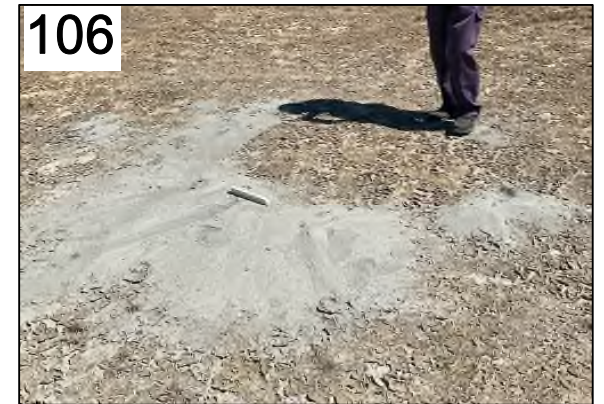
106  
八代市協町の空地（旧田地）に認められる噴砂跡。  
明灰色の細砂からなり、水が流れ出た痕跡（ガリー）が認められる。噴砂跡は複数個所に認められる。  
8月18日撮影。

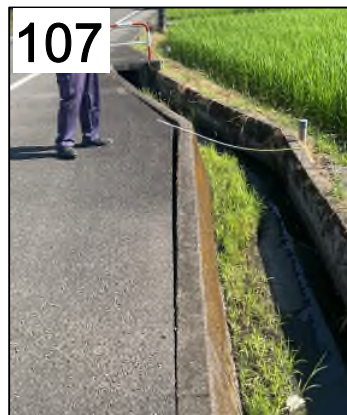
107  
八代市催合町における道路脇の水路の変状。田んぼ側のコンクリート壁が内側に折れ曲がる。この周辺には、道路構造物の圧縮変形によると思われる損傷が目立つが、路面の亀裂や地割れは確認できない。8月18日撮影。

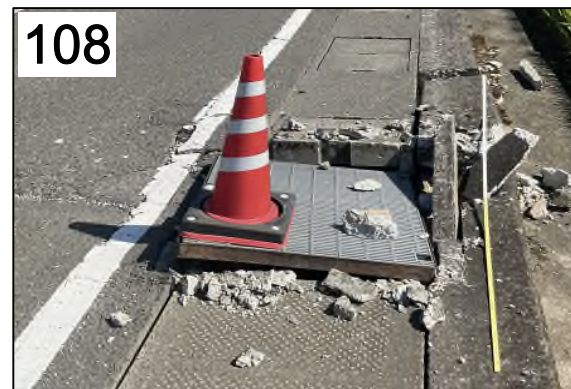
108  
八代市催合町における道路側溝グレーチングの浮き上がり  
とコンクリート集水枠の損傷。周辺では、鋼、コンクリート、アスファルトなどの異なる材質の連結部で損傷が大きい。変位を伴う路面の亀裂・地割れは確認できない。8月18日撮影。
