OYOフェア
2018

西日本豪雨災害への取り組み

応用地質株式会社
砂防・防災事業部

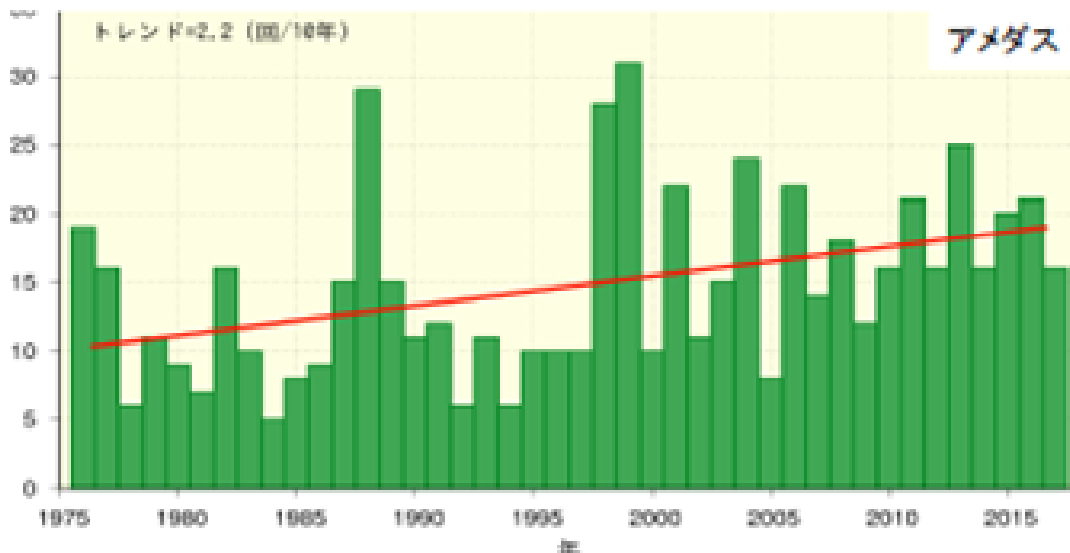
時間降水量80mm超の年間発生回数(1000地点当たり)

- 30年で6.6回のペースで増加傾向(99%有意)
- 1980年頃に比べ1.6倍に。
- 最近は少ない年がない。

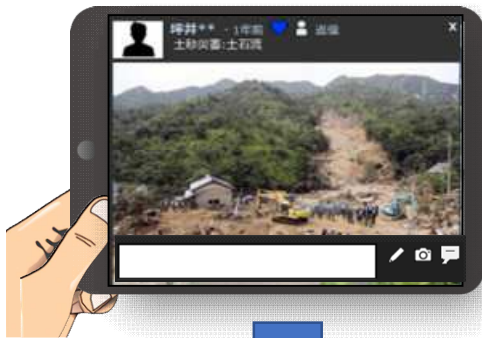
現場から報告

レイアウトに合わせて自動出力
雨量データ集計・グラフ化

【コメント】
点検条件: 7月18日(10:40) 他区で時間雨量42mmを記録し、点検基準を超えた。その後降雨が継続し、時間雨量189mmを記録し、規制雨量を超過したため、一時通行止めとなった。
点検結果: 一部で土砂流出あり。シルトバック盛土部での変化は認められない。盛土起点側の沢(K017E003)では、土砂の流出があるが、奥まで達していない。沢・斜面上部からの土砂流出についても、道路口は達していない。天線の盛土(F017F008)については、変化は見られないが、流水による侵食の可能性はある。

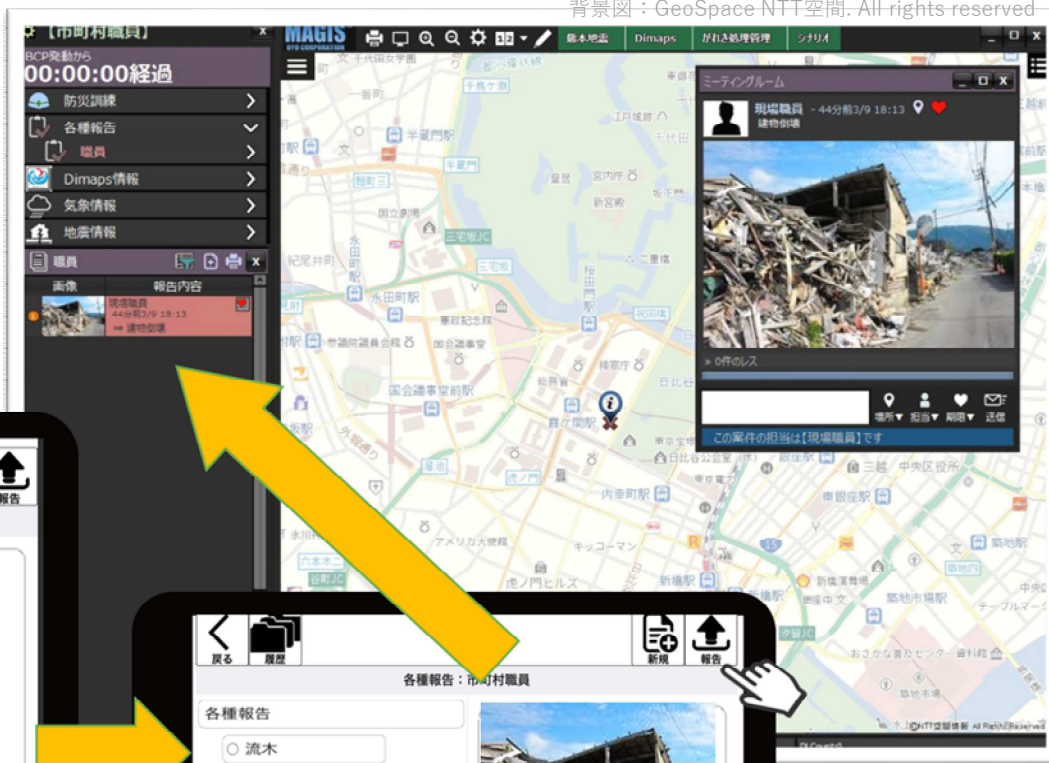
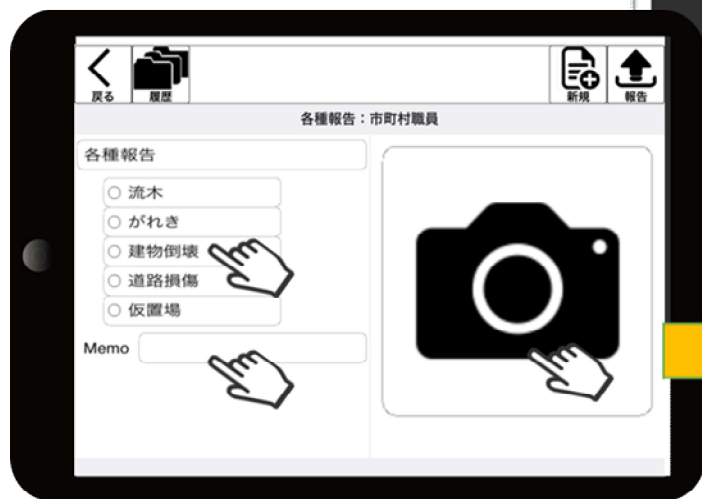
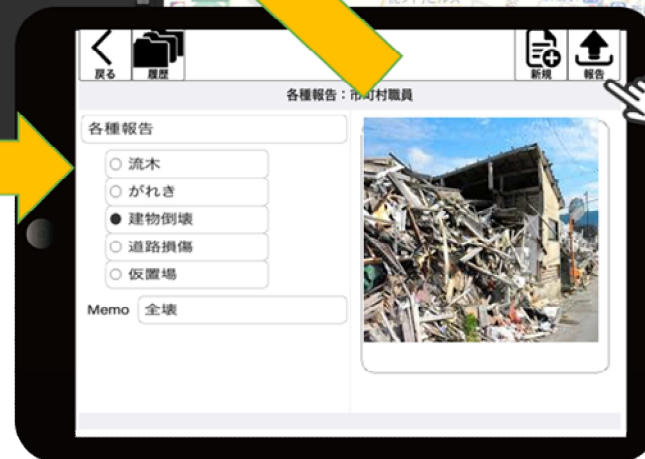
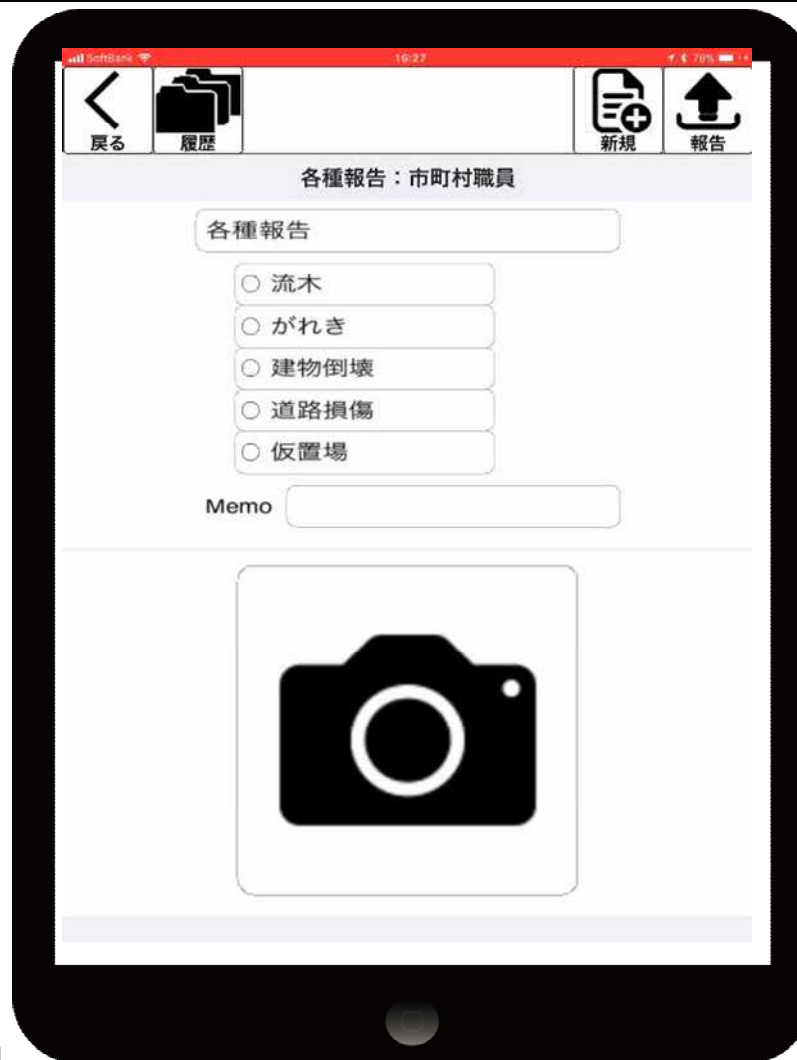
タブレット報告の流れ

現場からタブレットで報告

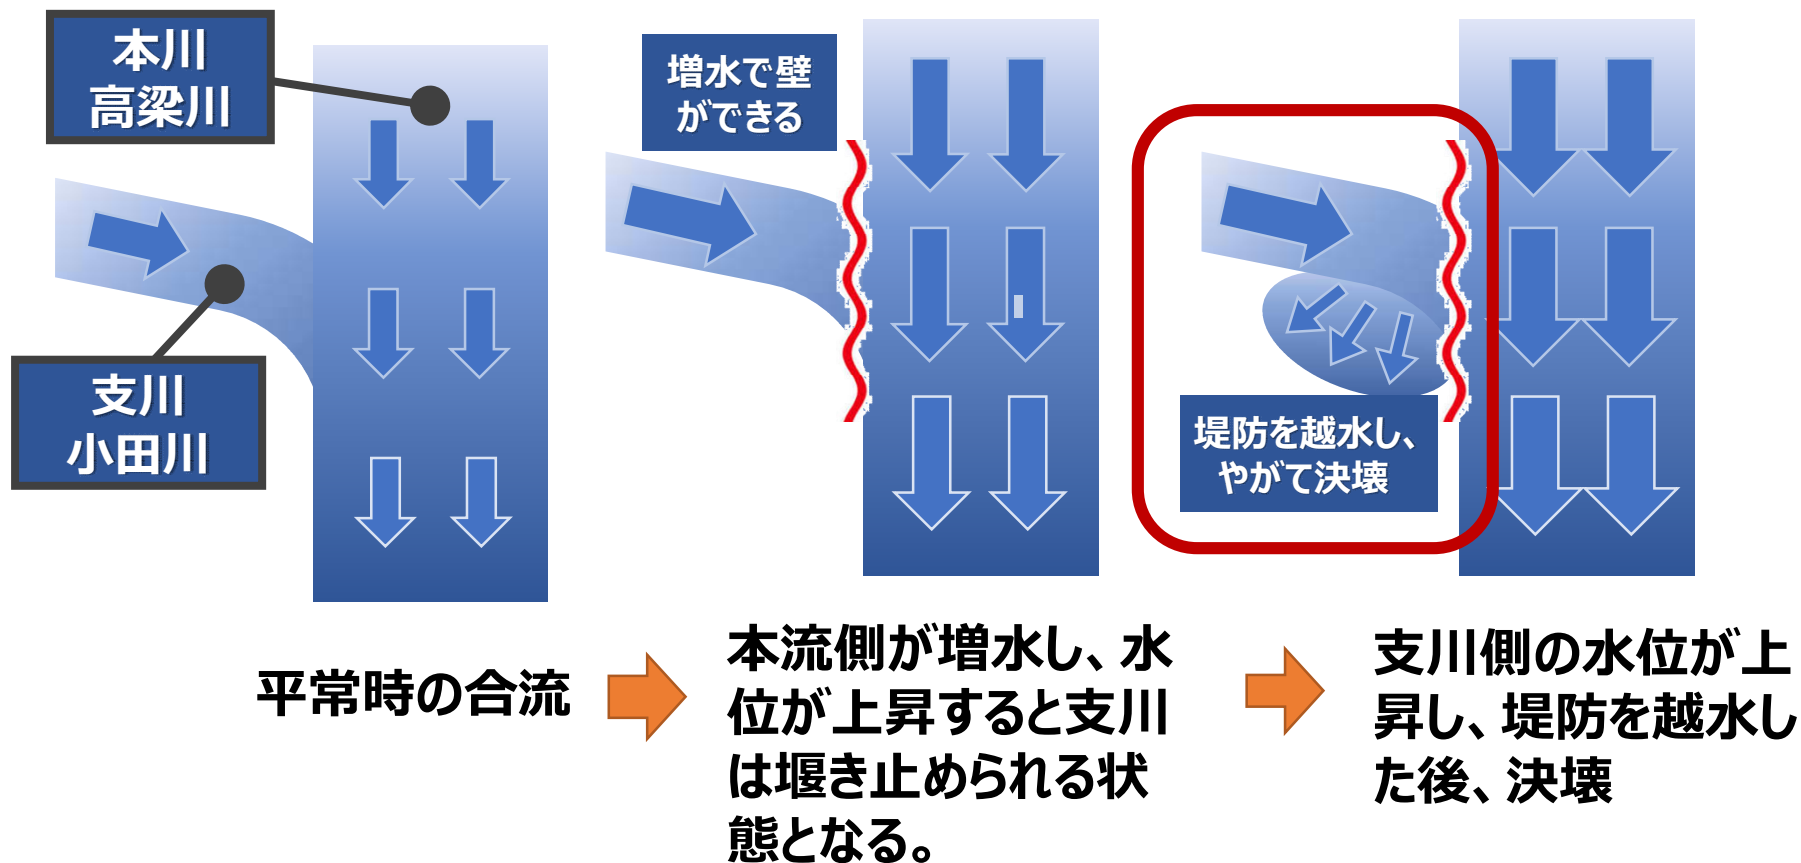
バックウォーター現象

小田川の決壊を例にタイムラインを設定します。この問題ではバックウォーター現象による越水が原因でした。

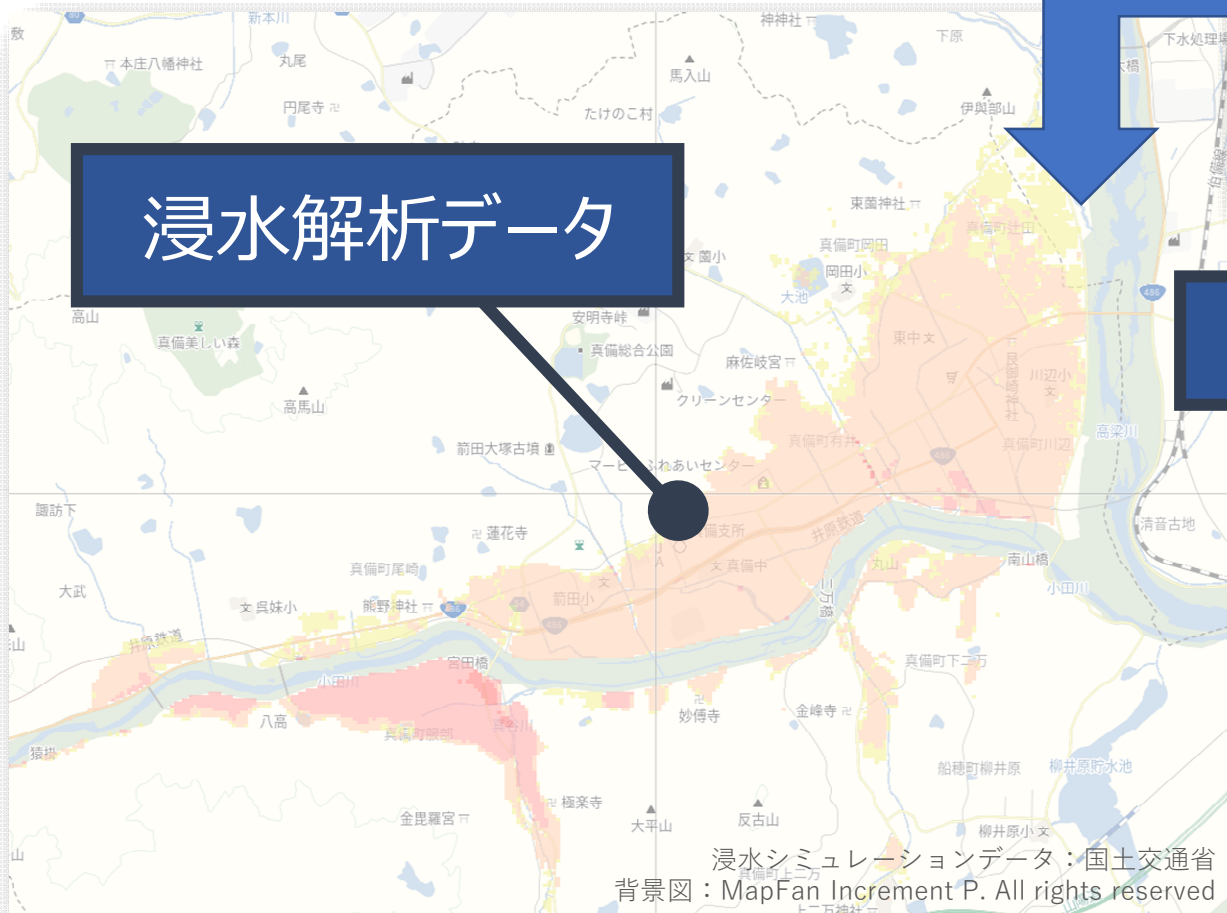
小田川堤防調査委員会資料より

非常によくマッチ
