ダム下流の河床低下・河床構成材料の粗粒化防止策
—三春ダムにおける土砂投入実験例—

浅見和弘・齋藤 大・三浦義征

Countermeasure against degradation and armoring
of the stream bed in the lower reaches of dams
—an example of experiment putting sediment
into the lower reaches of the Miharu Dam—

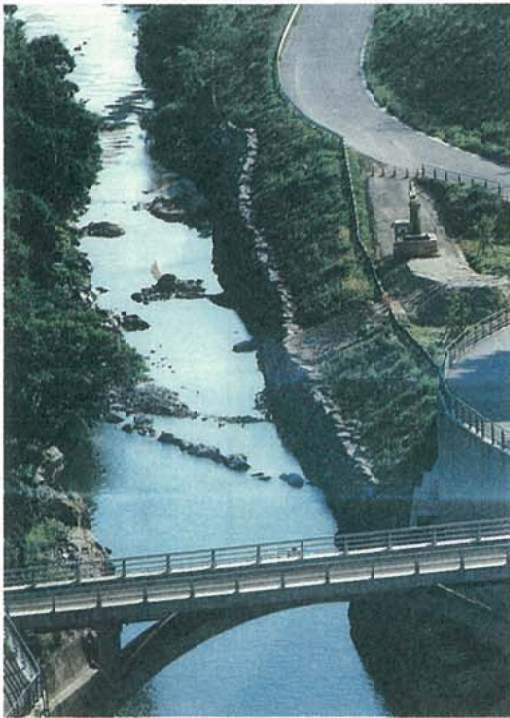
写真-2 放流後の土砂設置箇所
Photo.2 Installed sediment downstream after draw-off experiment

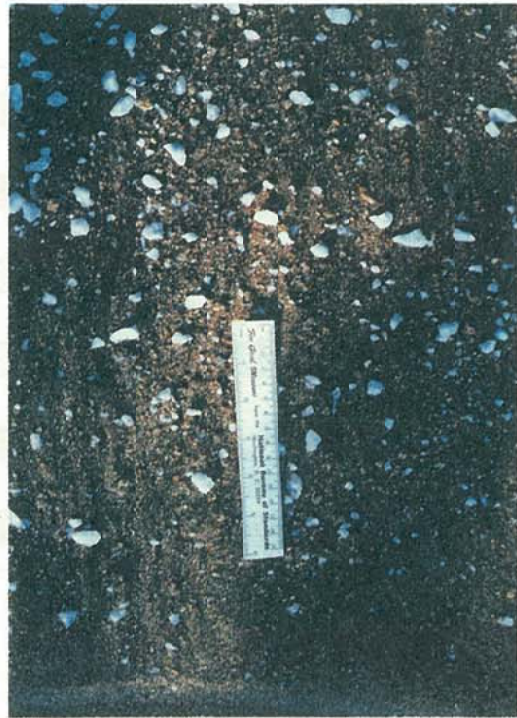
写真-4 方解石の堆積状況①
Photo.4 Calcite after draw-off experiment①

一次放流から三次放流の各々の放流後、土砂設置地点から赤沼地点まで詳細に方解石を追跡した(表-2)。その結果、肉眼で観察できる最小レベル(約1~2mm)の方解石は、設置地点から約1.2kmまで流下したことが確認された。また、粗粒分(約4~20mm)は、二次放流後少量ではあるが1.05km下流に到達し、三次放流後は1.15km下流付近で層をなして堆積していた。二次放流から三次放流にかけてのトレーサーの最下流部の移動は0.1kmであったが、トレーサーの多くが移動したため、継続的な $20\text{ m}^3/\text{s}$ 放流も土砂移動には有効であったと考えられた。なお、細粒分については三次放流後に1.2km下流付近に大部分が沈降していた。

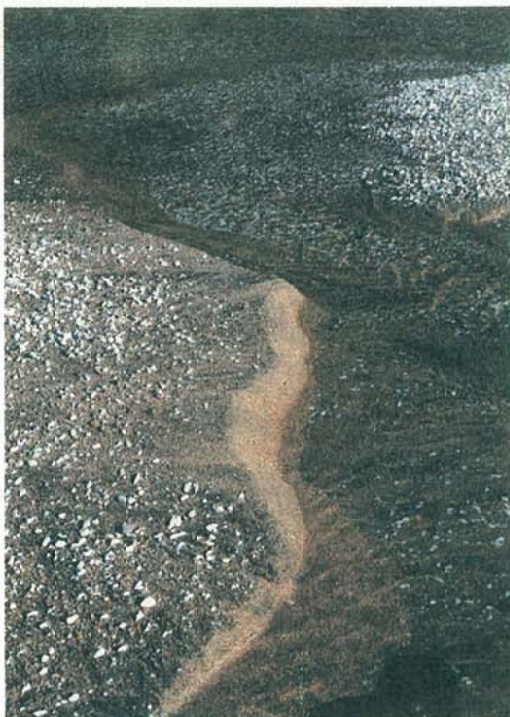
写真-3 放流実験後の流下した方解石
Photo.3 Calcite that moved toward downstream after draw-off experiment
