調整池工事で発見された縄文早期東名遺跡の埋没環境と保存対策

Burial Environment and Countermeasures for Preservation of the Early Jomon Period Higashimyo Ruins, Discovered by the Regulating Reservoir Construction

Taiji Matsuyama, Kazuyuki Matsusue, Yumi Ryuda,
Mitsutoshi Hayashi, Hideki Nara and Shinji Miyaguchi

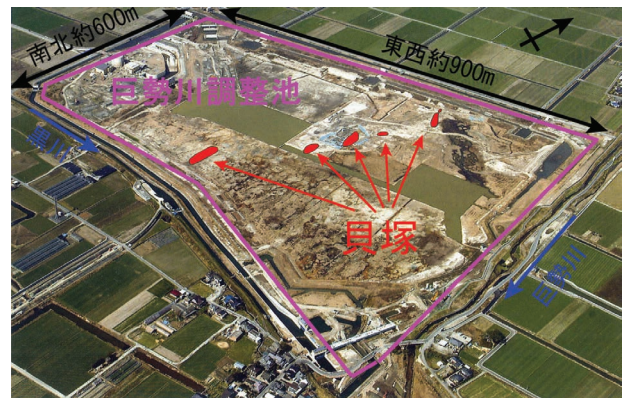
写真-1 巨勢川調整池航空写真²⁾

Photo 1 Aerial view of the Kosegawa regulating reservoir.

-1.5mまで掘り下げ、周囲を巡らした堤防(堤高+6.10m)により標高+5.5mまで湛水する計画で、洪水調節最大容量は220万 m^3 である。調整池で調節した水は、調整池内のポンプにより西方を南流する嘉瀬川に排水するしくみとなっている(写真-1)²⁾。

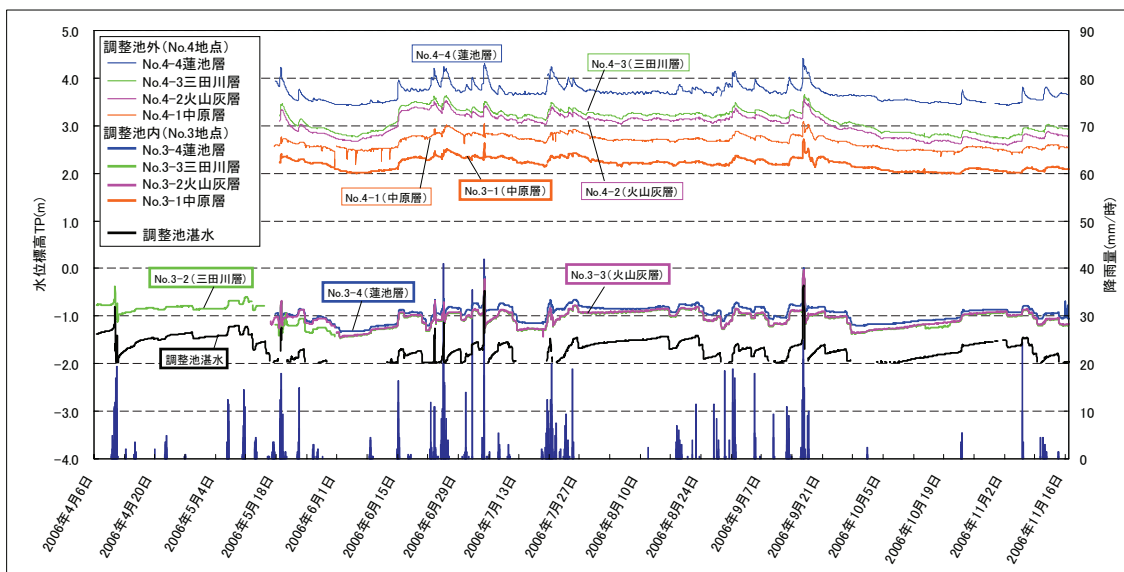
図-8 調整池湛水と地下水の水位経時変化

Fig. 8 Temporal variations of groundwater and reservoir water levels, and bar graphs of daily rainfalls.

調整池外(No.4)と調整池内(No.3)における各帯水層の地下水位と調整池湛水の水位の変化を図-8に示す。

掘削前の状況を示すと考えられる調整池外(No.4)で観測された各地層の地下水位は標高+2~+3mである。

調整池内(No.3)における各地層の地下水位は、調整池外(No.4)とほぼ同じ水位を示す中原層を除き、掘削底盤(TP-1.5~-0.5m)付近まで低下している。

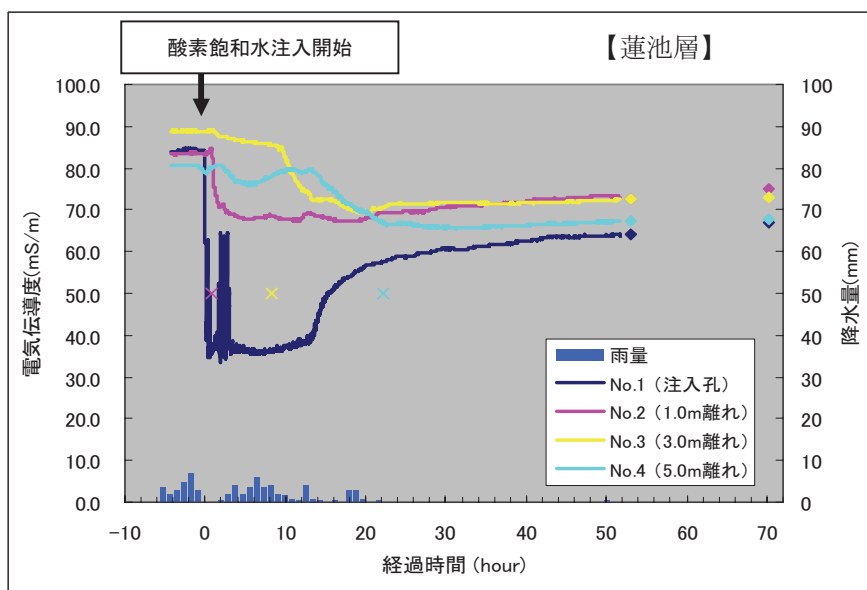
図-15 溶存酸素消費試験における各観測井における電気伝導度変化 (蓮池層)
Fig. 15 Result of dissolved oxygen-test at Nos. 1-4 monitoring wells in the Hasuike Formation, showing electric conductivity vs. lapsed time since injection of oxygen saturated water.

図-15に蓮池層における各観測井の電気伝導度の経時変化を示す。試験前の地下水の電気伝導度は80~90 mS/mであったが、注入した調整池の水の電気伝導度は40 mS/mと低く、注入水の到達により各観測井戸において電気伝導度が低下した(図-15)。この電気伝導度の低下は各観測井に地下水が到達したことを示すと考えられる。

電気伝導度の低下による各観測井戸への地下水到達時間を判断した(表-7)。蓮池層では、No.2(注

水井から1m離れ)で50分(0.8時間), No.3(注水井から3m離れ)で9時間, No.4(注水井から5m離れ)で14時間であった。

三田川層では, No.2(注水井から1m離れ)で24時間以内(一部欠測のため), No.4(注水井から5m離れ)で48時間と判断した。なお, No.3(注水井から3m離れ)では電気伝導度に変化が認められなかった。

これらの値は, ボーリングによる透水試験から求めた地下水到達時間の理論値(図-15の×印)とも比較的整合的である。

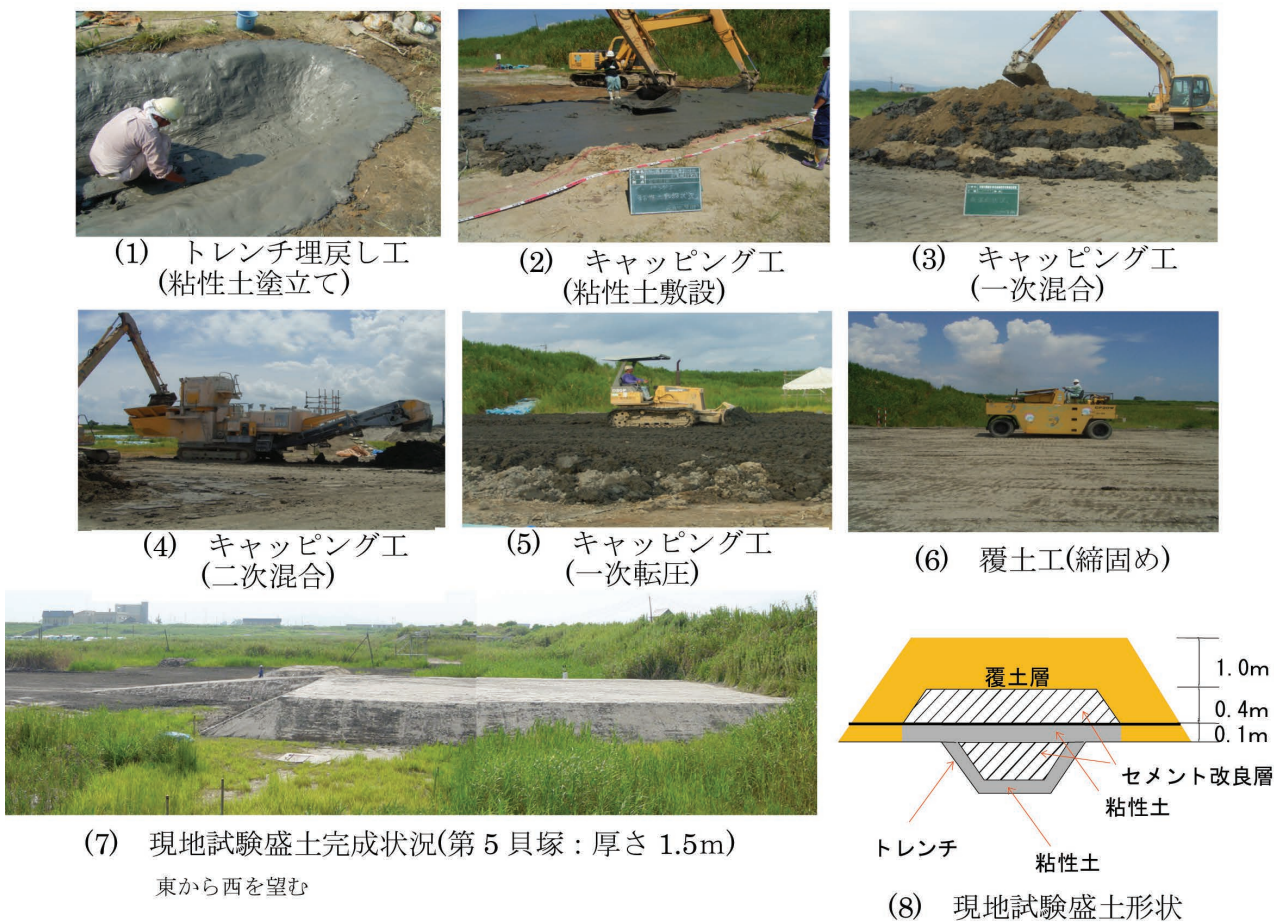
写真-2 試験施工状況(第5貝塚)

Photo 2 Photographs showing the construction procedure of the test capping fill.

施工の流れにしたがって実施した(写真-2)。

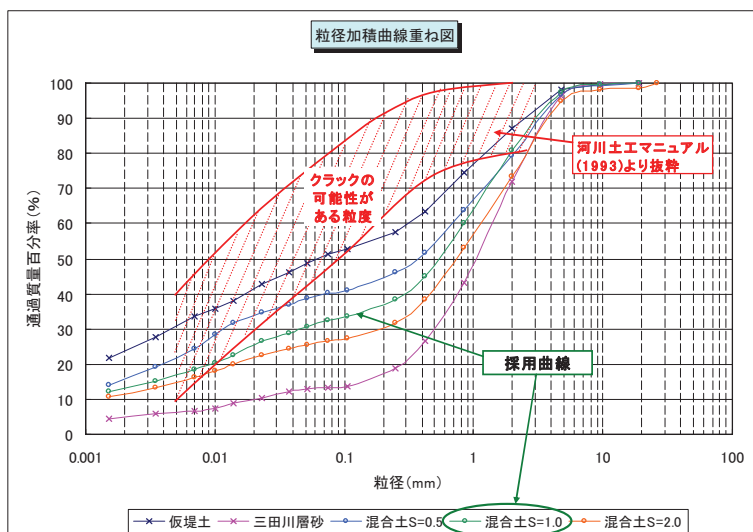
図-18 改良土層のための粒度試験結果

Fig. 18 Grain size analyses for determining the most suitable soil cement.

セメント改良土層を保護する覆土層については, 締固めが十分に行うことができるような粒度分布の良い土で, 透水性も確保 (0.075mm以下15%以上) できるように, クラックの入り難い配合とした(図-18)。

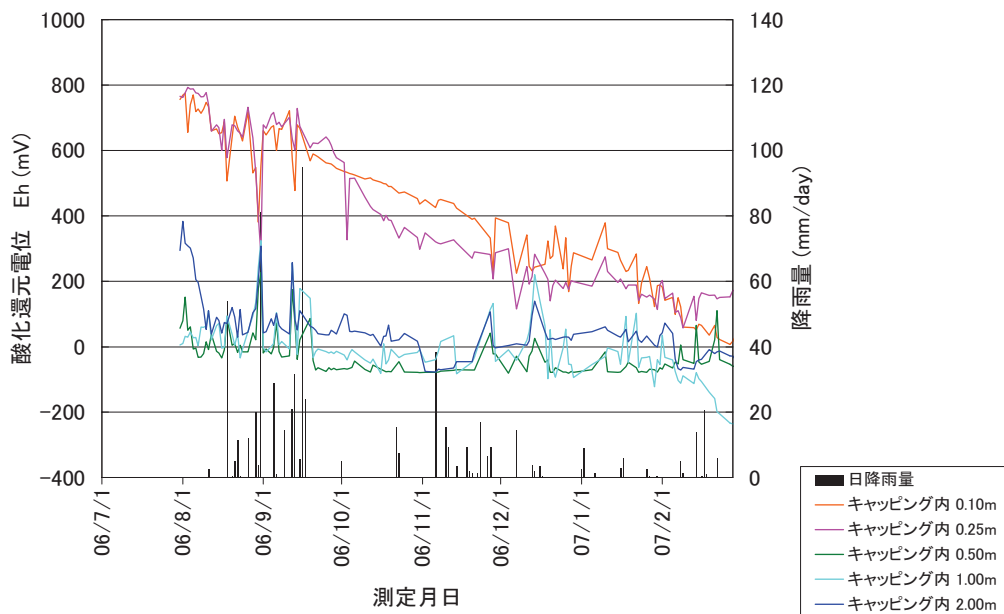
図-20 キャッピング施工後における遺跡周辺土壌の酸化還元電位の変化

Fig. 20 Temporal variation of Eh values measured at various depths within the test capping fill.

測定項目のうち、キャッピング下の蓮池層の酸化還元電位の変化を図-20に示す。

キャッピング下の地表から深度 0.5m 以下では、還元状態に保たれている。

0.1m および 0.25m では、キャッピング下では酸化還元電位が徐々に低下しており、遺跡周辺が還元状態に戻つつあることが確認された。

さらに、測定期間中に日雨量 40 ~ 80mm の降雨があったにも係わらず、キャッピング下では酸化還元電位の上昇が認められず、キャッピング外から流入する溶存
