霧島火山地域における土砂災害発生の危険度予測

Hazard prediction on the occurrence of sediment disaster in the area of Kirishima Volcano

Abstract

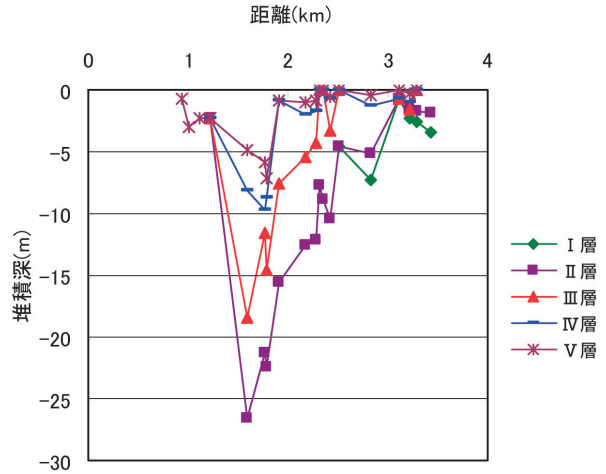
5 層の火砕流層序厚の調査結果を新燃岳の火口中心からの距離ごとに示したのが図- 3.2 である。いま各層ともこの平均堆積深で矢岳川流域に一樣に堆積したものと、これに流域面積を掛けて火砕流堆積物賦存量を求め、これを火口中心からの距離ごとに示したのが図- 3.3 である。その結果第 I 層は 436,000 m³, 第 II 層は 11,862,000 m³, 第 III 層は 7,876,000 m³, 第 IV 層は 3,518,000 m³, 第 V 層は 5,791,000 m³ となった。このことは今後霧島新燃岳で 1716 ~ 1717 年, 1771 年規模の

図- 3.2 霧島の新燃岳火山の火砕流堆積層序

Fig. 3.2 Longitudinal profile of volcanic stratigraphy of Mt. Shinmoe in Kirishima

中流下が起きている。こうした火砕流堆積物は強度が弱く、現在降雨によって盛んに溪岸崩壊と河床侵食が起きている。そこで溪岸斜面の力学的強度を調べるため、ここでは山中式土壌硬度計を用いて火砕流堆積物露頭断面の土壌硬度を測定した。前述の図-3.2に示す矢岳川溪岸露頭断面の火砕流堆積物の各層ごとの土壌硬度の縦断方向変化を示したのが図-5.4である。

ここでは図-3.2のⅣ層をその特徴からさらに赤色層、黄土色層と溶結層の3層に分けた。

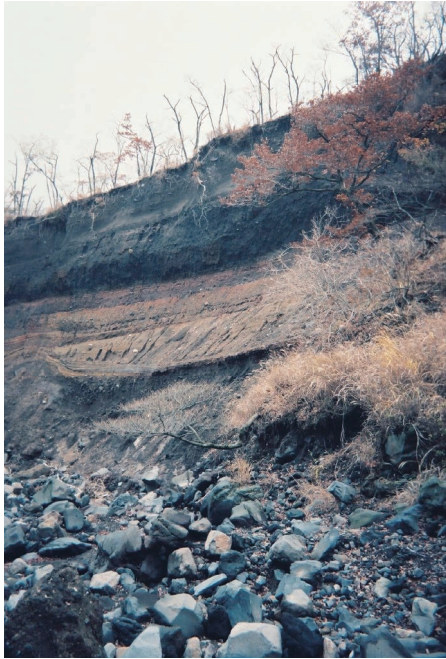
写真- 3.1 霧島の新燃岳火砕流堆積層序

Photo 3.1 Volcanic stratigraphy of Mt. Shinmoe in Kirishima

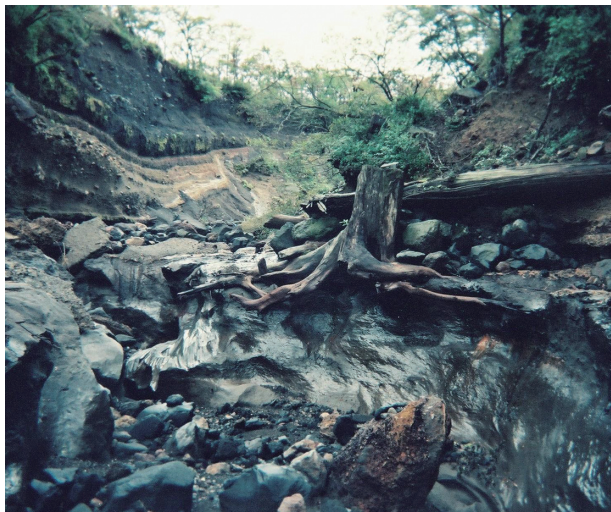
新燃岳火口から約 1.8 km 地点の矢岳川では 1993 年の集中豪雨により大規模な河床侵食が起こったため、多数の火砕流炭化木が出現した。このときの火砕流炭化木の出現状況を写真- 3.2 に、溶結層下面で完全に炭化した火砕流炭化木出現状況を写真- 3.3 に示す。この層から採集した炭化木試料を ¹⁴C 法により年代測定した結果、240 ± 60 年前 という値が得られた。こ

写真- 3.2 新燃岳火口から約1.8km 地点の矢岳川の火砕流炭化木
Photo 3.2 Carbonized wood by the pyroclastic flow in the area at the distance of about 1.8 km from the crater of Mt.Shinmoe

新燃岳火口から約1.8 kmの地点の矢岳川には前述の写真-3.2に示すように、多数の火砕流炭化木がみられる。その中で写真-6.9に示すような残存状態のよい大径木を選び、年輪測定を行った。その結果111～241年という値が得られた。この火砕流は¹⁴C法により1716～1717年であることと考え合わせると、新燃岳の火口1～2 kmの周辺には1716年以前に樹齢240～250年のモミの森林が成立しており、この間霧島山は安定していたことがわかる。このことは前述の図-3.1に示すように霧島岑神社がこの炭化木採集地点から僅か500 m付近のところにあったことから首肯できる。しかし1716～1717年の新燃岳の噴火によって周辺一帯の森林はほとんどが破壊されたものと考えられる。そしてその後再び火口周辺では徐々に森林が回復し、現在に至っている(写真-6.10)。なお霧島岑神社はこの災害の後小林市の方に移転したといわれている。

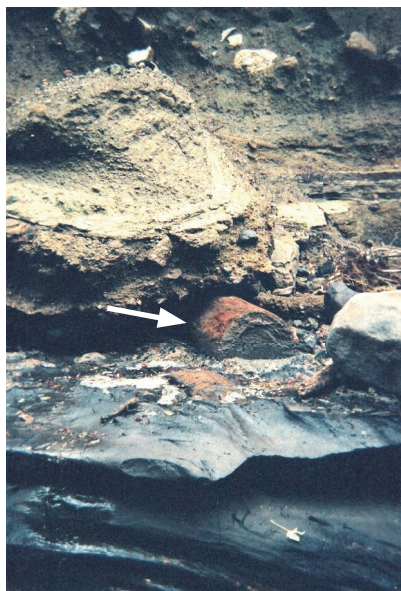
写真- 3.3 溶結層下で完全に炭化した樹木 (矢印)
Photo 3.3 Perfectly carbonized wood under melted pumice (an arrow)

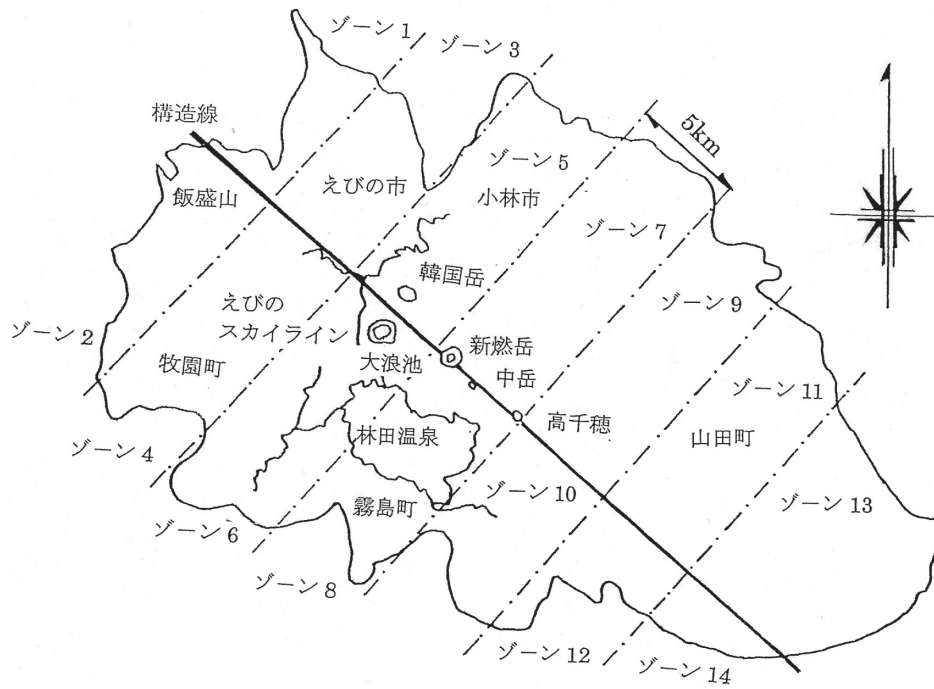
図- 4.7 構造線と直角方向のゾーン分け図

Fig. 4.7 A map of Kirishima which was partitioned into zones crossing at a right angle to the tectonic line

一方、構造線と平行なゾーンに分けた場合、図-4.6に示すように構造線を含む新燃岳のゾーンで特に増加比が大きくなるような傾向は認められず、むしろ構造線から5km以上離れた山田町を含むゾーンが最も高い値を示している。これについては今後地形・地質要因を含めた検討が必要である。霧島火山地域では地震発生から数年後に崩壊増加比が大きくなる傾向があり、噴火災害とも併せて十分注意する必要がある。特に山田町付近では構造性地震に対する注意が必要である。なおここでゾーンとは、一つは図-4.7に示すように韓国岳-新燃岳-高千穂・御鉢を走る構造線とほぼ直交するように幅5kmに分けた帯域(ゾーン)、もう一つは図-4.8に示すように構造線とほぼ平行に同じく幅5kmに分けた帯域(ゾーン)である。図-4.1~図-4.6の横軸はゾーン1からの距離を示し、縦軸はゾーン内に含まれる崩壊数、崩壊数増加比を示す。

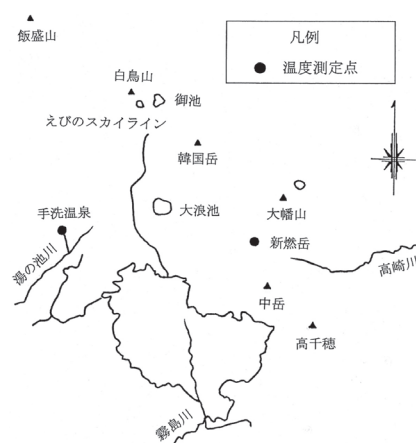
地表面温度の測定対象地は図-5.1に示すように新燃岳と手洗温泉である。測定は1992~2002年の10年間にわたって実施した。新燃岳(火山活動度ランクB)は現在噴気活動を行っている火口であり、その動静は今後の火山活動を予知・予測する上で最も重要な意味を持つ地点である。一方、手洗温泉は硫黄ガスのため基岩が著しく化学的変成作用を受けて温泉余土化が進み、岩盤の強度劣化が起こっている斜面である。

図-5.1 地表面の温度測定点位置図

Fig. 5.1 A map of observing points of temperatures on the earth surface

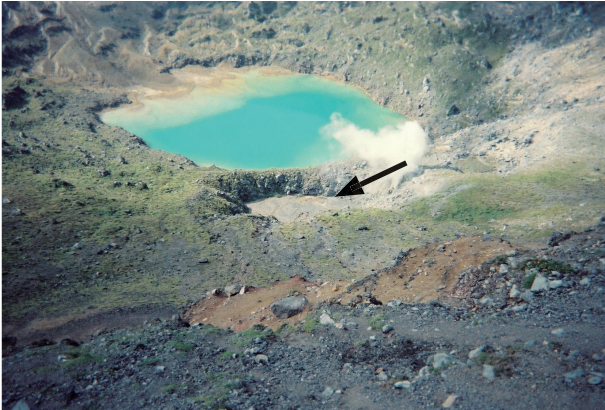
調査は上述の対象地内に数カ所の測定点を設け、放射温度計を用いて地表面温度を測定した。新燃岳では写真-5.1に示す火口湖から画面右方向の火口外縁に向けてほぼ北方向に測定していき、牧園町手洗温泉(写真-5.2)では噴気の激しいところと、比較的危険性の少ないと考えられる植生の繁茂している地点の数カ所を測定した(実線の丸印枠内)。

写真- 5.1 新燃岳火口湖と旧火口 (矢印)
 Photo 5.1 A lake of the crater of Mt.Shinmoe and its old crater(an arrow)

1992~2002年までの新燃岳と手洗温泉の平均温度と最高温度の時間的推移を示したのが図-5.2, 図-5.3である。同図から明らかなように、平均温度、最高温度とも大きな変化はなく、ほぼ平衡状態で推移している。新燃岳火口では、1992年、1993年時点は写真-5.1に示す1822年の旧火口(図中の矢印)一帯の温度が最も高かった。しかし1994年、1995年時点には高温部が若干西よりに移ってきた。1998年にはこの西側に新たな噴気が現れ、高温部がさらに北西側に移動した。このことは地表部に近い地下マグマの位置がやや北西側に移動し始めていることを示しているのではないかと考えられる。すなわち今後噴火を起こす場合は、旧火口よりも北西側の地点ではないかと予想される。なお1999年の調査時点では、火口湖の水位が通常の水位よりも約4m上昇していた。1999年以前で最高を記録した1997年の日雨量(宮崎地方気象台えびの観測所:688mm, 3日間雨量967mm, 国土交通省宮崎河川国道事務所霧島山観測所:588mm, 3日間雨量836mm)よりも1999年の日雨量(宮崎地方気象台えびの観測所:331mm, 3日間雨量649mm, 国土交通省宮崎河川国道事務所霧島山観測所:351mm, 3日間雨量734mm)の方が少ないことから、マグマの活動による地下構造の変化が関係しているのではないかと考えられ

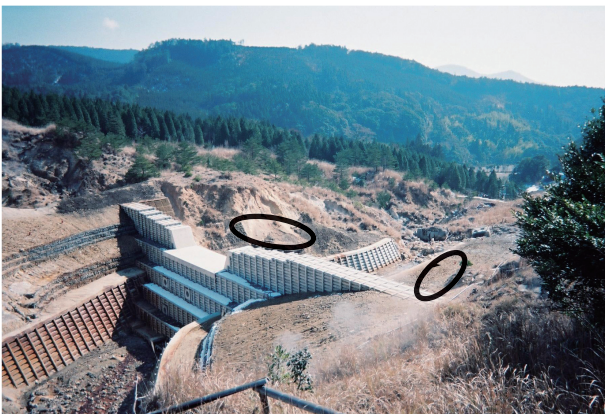
写真- 5.2 手洗温泉の異常噴気調査地点 (実線枠内)
 Photo 5.2 Observing points of temperatures on the earth surface in the area of Tearai hot spring where steam is highly emitting now (inside of the circles)

手洗温泉は写真-5.2に示すように、湯の池川兩岸の斜面はほとんどが噴気で裸地化し、荒廃と基岩の劣化が著しく進んでいる。ここには現在鹿児島県によりコンクリート枠砂防ダムが施工されているが、土砂災害の危険性はかなり高いと考えられる。そのため1992年から噴気の変状調査を開始した。その結果ここでは時間経過とともに70～85℃温域(これを高温域とする)、55～65℃温域(これを中温域とする)がかなり拡大していることがわかった。このことは地下部の熱水域が広がっていることを示すもので、地下のマグマ活動が活発になっていることの裏付けとも考えられる。つまり、手洗温泉では地下部の温度上昇がみられ、1971年と同様の水蒸気爆発による山体崩壊の起こる危険性が高くなっているものと考えられる。

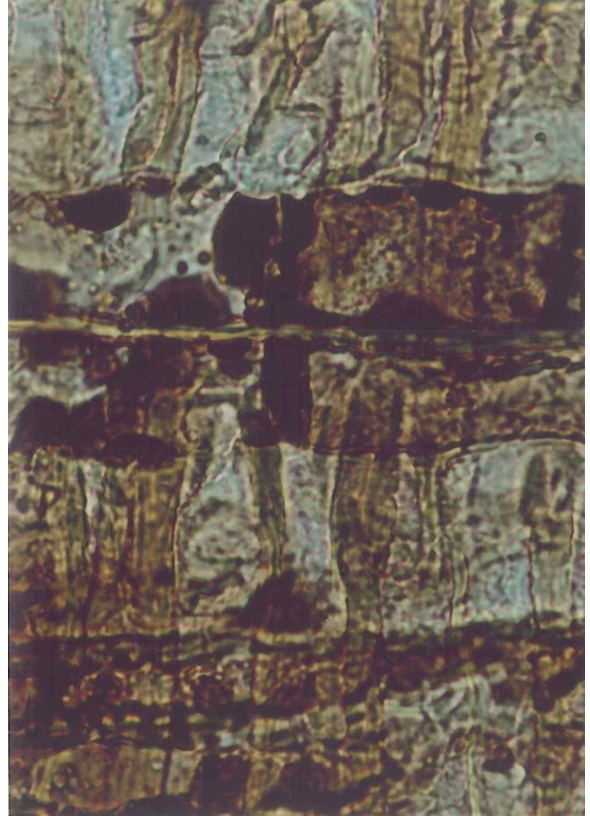
写真 - 6.3 火砕流炭化木放射面切片
Photo 6.3 A radial section of a slice of carbonized wood by the pyroclastic flow

火砕流炭化木の樹種同定をするため矢岳川の河床から試料を採集し、その顕微鏡観察を行った。写真-6.1は横断面切片試料を写真撮影したものである。中央部にみられるように木部細胞が変形し、つぶれているのがわかる。細胞壁が厚く細胞径の小さい晩材部と、細胞壁が薄く細胞径の大きい早材部の存在が判断でき、導管の存在は認められない。したがってこの樹種は針葉樹であると判断される。写真-6.2より接線方向に連なった樹脂道は著しく傷害を受けているのが観察される。放射組織については写真-6.3に示すように、放射面切片より放射柔細胞の隔壁にじゅう状の肥厚が観察されるが、放射仮導管は認められない。さらに写真-6.4より接線面切片には多列の放射組織が観察される。上述の結果から判断すると、この火砕流炭化木はマツ科モミ属 (*Abies firma*) に近いと考えられる。すなわち1716年以前には新燃岳周辺にはモミの林相が成立していたものと思われる。

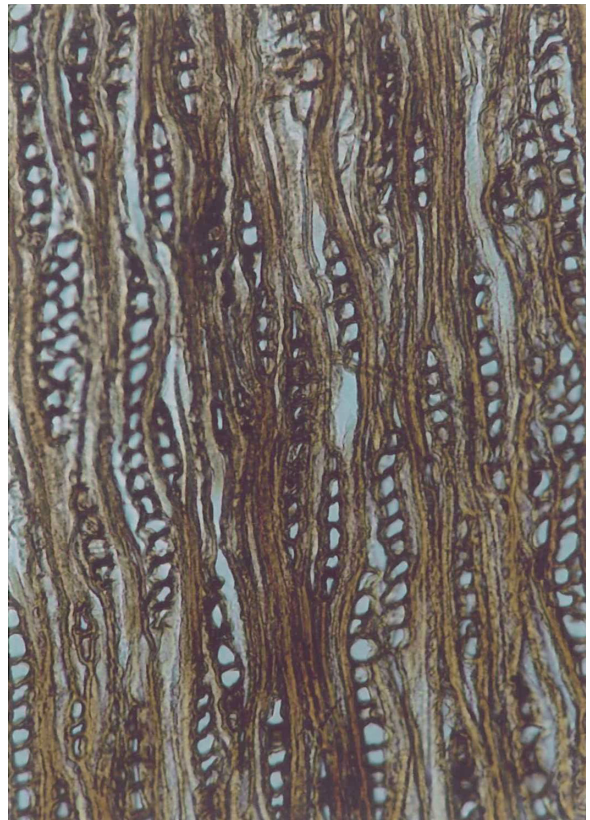
写真 - 6.4 火砕流炭化木接線面切片
Photo 6.4 A tangential section of a slice of carbonized wood by the pyroclastic flow

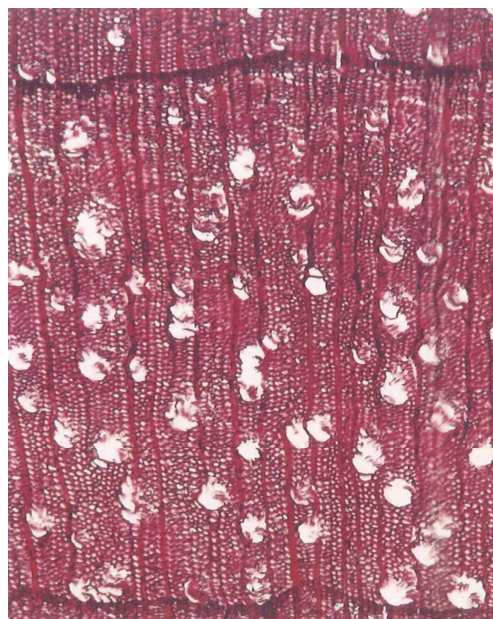
つぎに噴火終了後に侵入したこれら先駆樹種が何であるかを知るため、樹種同定を試みた。写真-6.6は採集試料の木片横断面切片写真である。これより導管は放射方向に3～4個複合し、散孔材であることがわかる。写真-6.7はその接線面切片であり、単列の放射組織であることがわかる。さらに導管のせん孔を観察した結果、階段状せん孔であり、導管の側壁には交互壁孔が規則的に配列していることがわ

写真-6.6 枯死木横断面切片
Photo 6.6 A cross section of a slice of a dead tree by the eruption

かった。上述の組織構造より判断すると、新燃岳火口内に残存する枯死木の多くはカバノキ科、ハンノキ属、ヤシャブシ亜属の3種類に特定できる。すなわちヤシャブシ (*Alnus firma* Sieb. et Zucc), ミヤマヤシャブシ (*Alnus firma* Sieb. EtZucc.vsr.*hirtella*. Fr.etSav), ミヤマハンノキ (*Alnus. crispa*. Pursh. subsp.*maximowiczii* Hult) である。これら3樹種の標本プレパラートと採集試料写真を比較観察した結果、今回の試料はヤシャブシに最も近い組織構造であることがわかった。つまり霧島では噴火後最初に侵入する

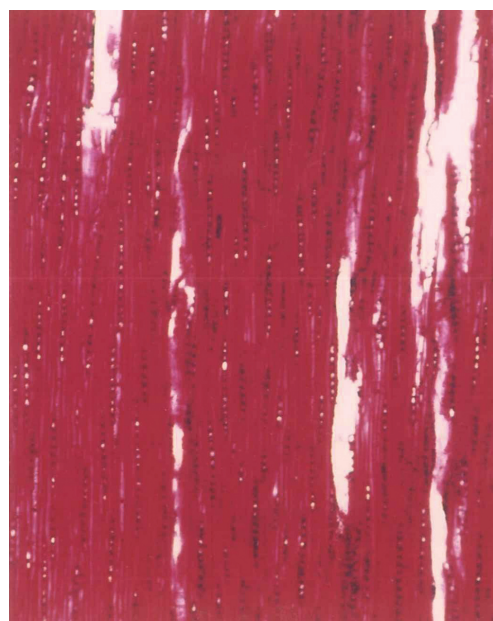
写真-6.7 枯死木接線面切片
Photo 6.7 A tangential section of a slice of a dead tree by the eruption

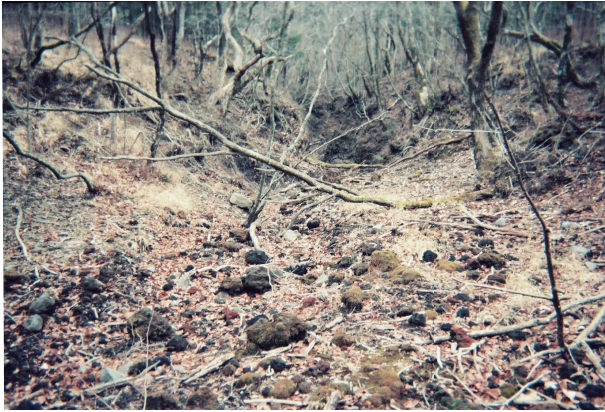
写真- 6.8 新燃岳山腹斜面の林相
Photo 6.8 Forest physiognomy on the slope of Mt. Shinmoe

先駆樹種はヤシャブシであろうと思われる。このことは写真-6.8に示すように現在の新燃岳山腹斜面にはヤシャブシが優勢的に生育していることから首肯できる。これは噴火後の霧島山の緑化を考える場合の一つのヒントとなるであろう。

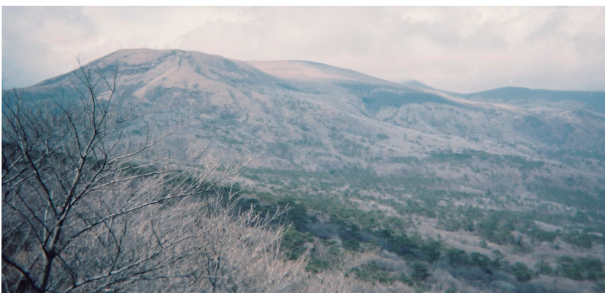
写真- 6.10 新燃岳の現在の植生状況
Photo 6.10 The appearance of present vegetation on Mt. Shinmoe

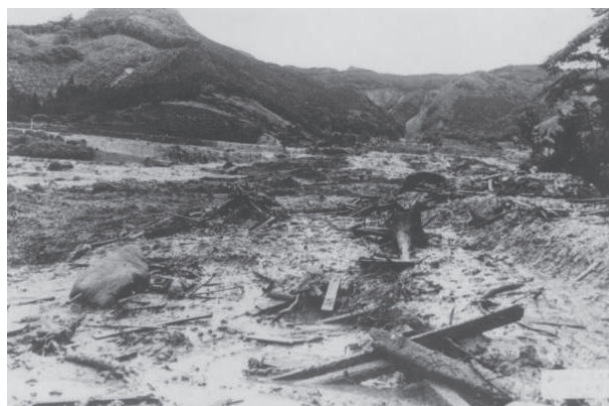
写真- 7.1 えびの土石流の氾濫状況
Photo 7.1 A scene of flooding by the debris flow in Masaki, Ebino City

宮崎県えびの市は1972年の7月4日から集中豪雨に見舞われ、この集中豪雨によりえびの市西内堅の大河平川源頭部で面積約10 ha、崩壊土量約30万 m³に及ぶ大崩壊が発生し、この土砂が溪流を土石流となって流れ下った。このときの降雨概況を表-7.1および図-7.2に示す。えびの市西内堅大河平川一帯の当時の災害の状況を写真-7.1、写真-7.2に示す。

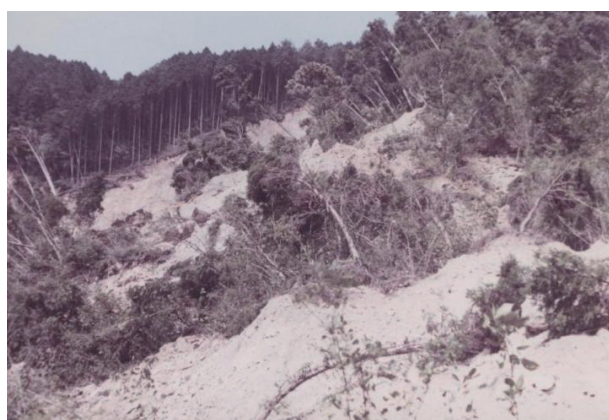
写真- 7.2 大河平川源頭部の崩壊の状況
Photo 7.2 A scene of the collapse in the head-water area of Okobira torrent

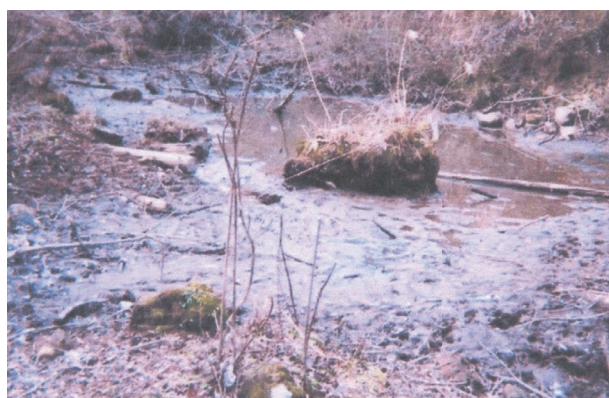
写真- 7.3 凹地内にできた沼
Photo 7.3 A swamp in the depression

の流路が分断されていることである。つまり凹地上部の沢は沼の上部で消滅し、下部の沢とは直接繋がっていない。これらは明らかに異常地形を示すものである。この凹地形は1972年以前の大崩壊によって形成されたものと思われる。1972年7月の集中豪雨時にはこの凹地でかなりの湛水が起こったものと考えられる。

えびの土石流の発生源となった大河平川上流部の崩壊地周辺には地形的特異性がみられる。これについて検討するため、崩壊前の1965年と崩壊の起こった1972年の航空写真と現地測量の結果を重ね合わせて示したのが前述の図-7.1である。特異性の一つは斜面中腹部に逆勾配となった0.3haの凹地形があり、この中には写真-7.3に示すように沼が形成されていることである。もう一つは凹地を挟んで上部と下部で沢
