2023年3月10日

防災コンソーシアム CORE ドローンとスマートフォンアプリを用いた家屋被害調査サポートサービスを開発 ～水災時の迅速な生活再建を支援～

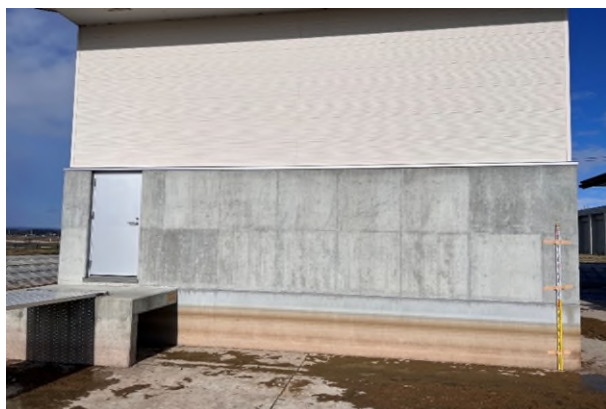
図2 計測対象となる浸水跡のイメージ

実際に浸水跡のついた建物を対象とし、①従来の職員によるポールやメジャー等を使った目視判定、②ドローンによる計測、③スマホアプリを用いた計測の3種類の手法で浸水深の計測を実施。計測後に①②③での計測での誤差を確認し、ドローンやスマホアプリによって浸水跡が判定でき、正しく、効率的に浸水深を計測できるのか検証を行いました。

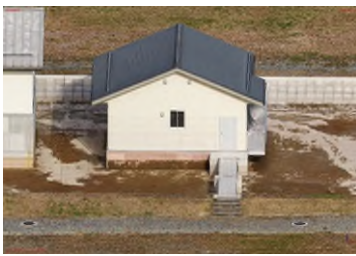
(ア) ドローンを用いた計測

ドローンから家屋2件を写真撮影したうえで3次元モデルを作成し、浸水深を計測しました。なお精度、撮影～解析処理にかかる時間の違いから3パターンについて検証を行いました。

A)垂直写真のみ	B)垂直写真+標定点利用	C)垂直写真+斜め写真+標定点利用

(ア) ドローンを用いた計測

浸水深は3パターンとも正解値に対し誤差1cm以内に収まっており、実運用への適用可能性が高いと検証できました。また今回は2物件のみを対象とした撮影でしたが、今後広域を対象とする場合には1件当たりの時間は大きく低減できると考えられます。特に無人航行が一般化されれば現状の課題である要員不足の解消に繋がり、計画～調査までの時間の大幅な効率化の可能性が示されました。

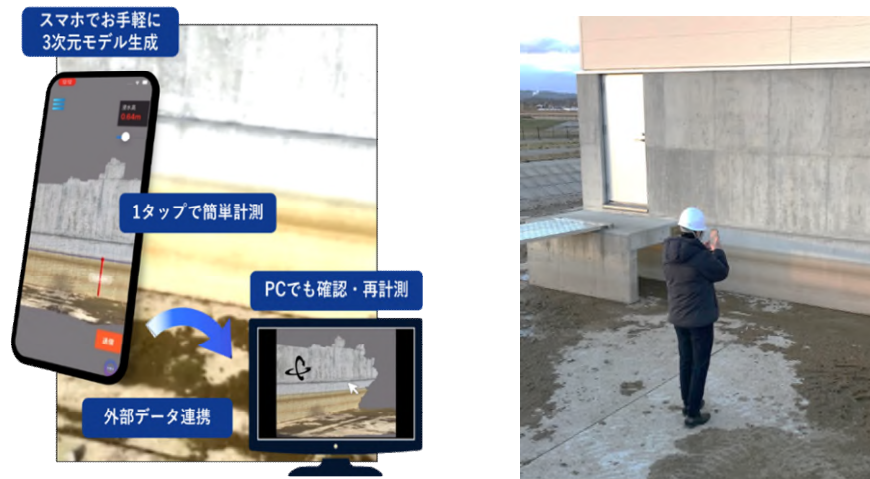
図3 スマホアプリでの測定風景・イメージ

(イ) スマホアプリを用いた計測

スマートフォンに掲載されているLiDARカメラを用いて、浸水深の測定を行い、人手での測定との比較検証を行いました。

(イ) スマホアプリを用いた計測

本検証において①従来の職員による手計測に対し、③スマホアプリを用いた計測ではより短い時間で計測が可能となりました。また、精度についても正解値に対し誤差1cm以内に収まっており実運用への適用可能性が高いと検証できました。また、従来は計測役と撮影役の2名以上が必要でしたが、本アプリを活用することで1人での調査を可能にし、要員不足軽減への貢献が考えられます。
