# 平成 28 年（2016 年）熊本地震 調査活動報告（概要版）

平成 28 年 10 月  
応用地質株式会社

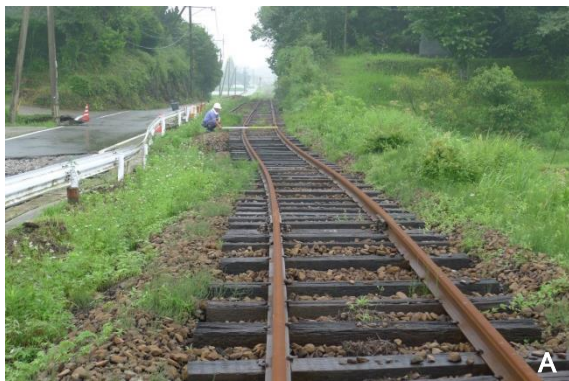
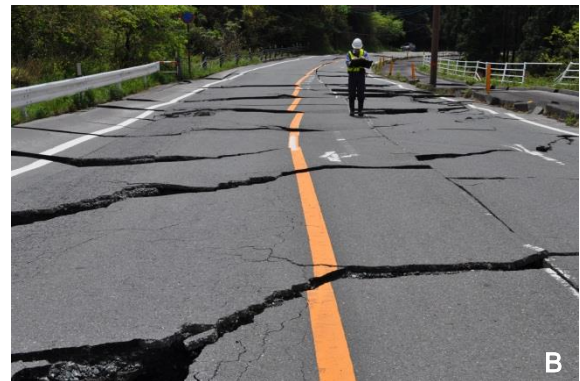
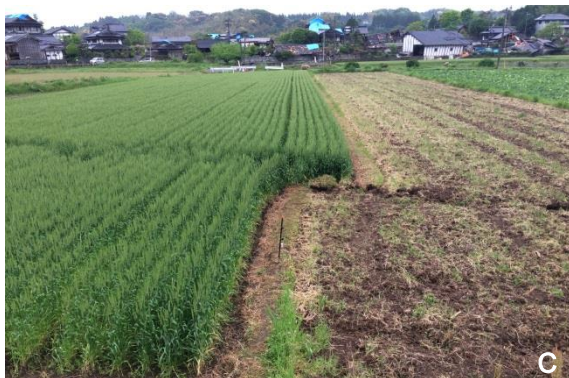
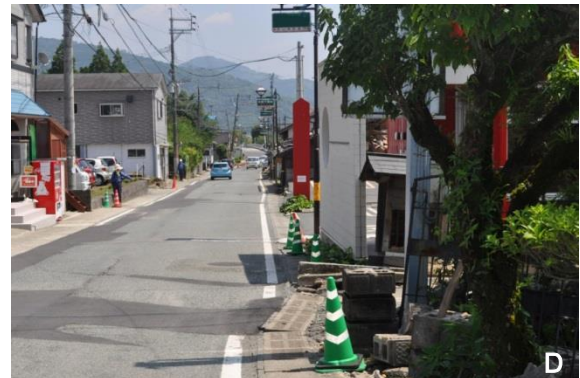
## 表紙写真

- A：豊肥本線の左横ずれ変位（阿蘇市黒川）  
B：道路の右横ずれ変位（阿蘇郡西原村小森）  
C：畑の右横ずれ変位（上益城郡益城町上陳）  
D：道路の右横ずれ変位（上益城郡益城町木山）
