## 「2019 年 6 月 18 日山形県沖の地震」についての速報

令和元年 6 月 26 日

応用地質株式会社・地震防災事業部

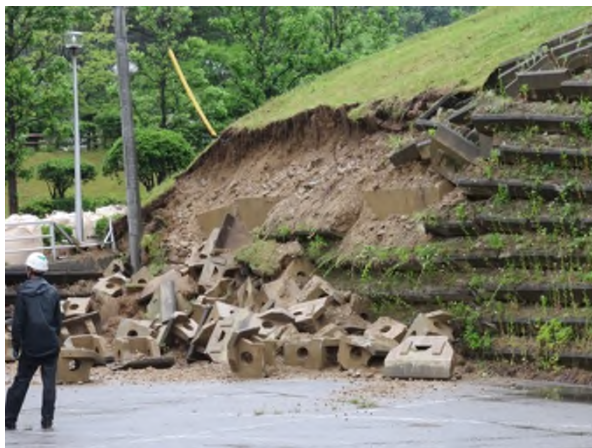
村上市府屋にある総合体育館では盛土の北東角の法面に滑りが生じ、コンクリートブロックの崩壊が生じていた。北北東の斜面においてブルーシートがかぶせられていた。

図2-2 村上市府屋にある総合体育館敷地内の盛土法面の崩壊地

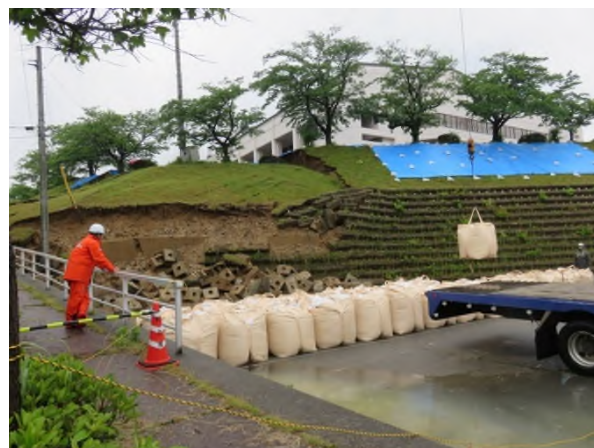
図2-3 村上市府屋にある総合体育館敷地内の盛土法面の崩壊の全景

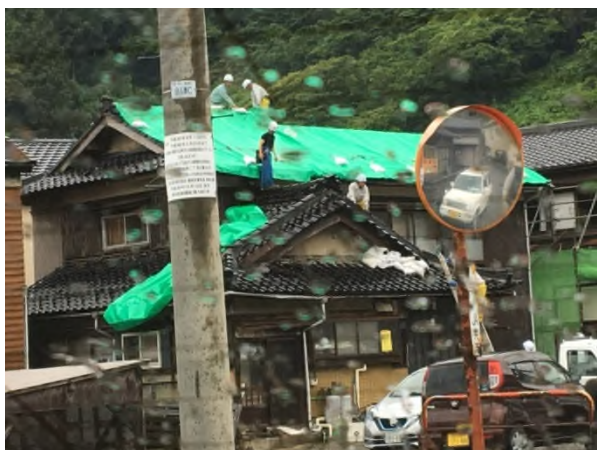
鶴岡市小岩川では、屋根瓦の被害が多数発生していた。19日の調査時では、18日の地震発生の翌日だったこともあり、雨の中で屋根にシートをかぶせる作業を行っていた。20日に再度調査した時には、家屋の応急危険度判定調査が行われていた。羽越本線の小岩川駅の駅舎は、段差ができているということで中に入ることができなかった。

図 2-4 鶴岡市小岩川の民家の屋根にシートをかぶせる作業中。応急危険度判定は要注意（黄色）

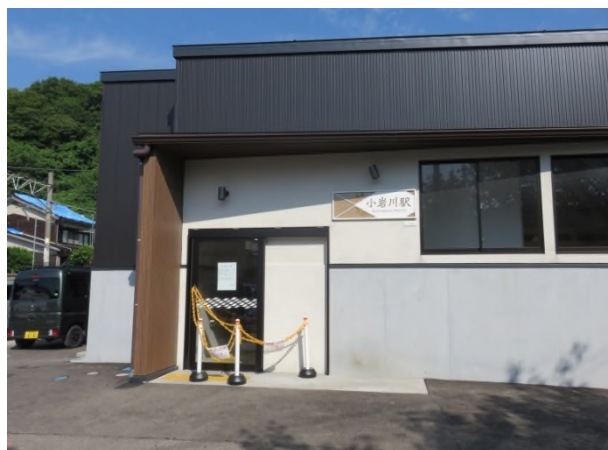
図 2-5 小岩川駅の駅舎は立入禁止

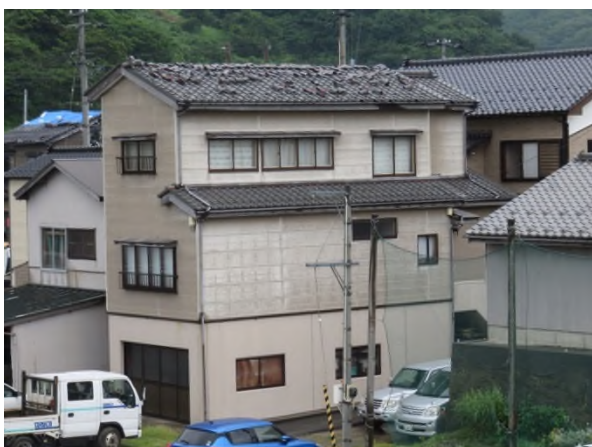
図 2-6 小岩川地区の民家の屋根瓦の被害（6月19日調査）

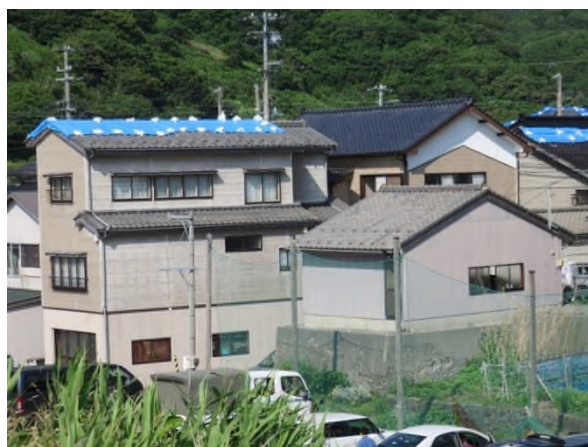
図 2-7 小岩川地区の民家の屋根瓦の被害  
19日に調査したときはシートが被されていないかった（図 2-6）が、20日に調査したときはシートが被されていた

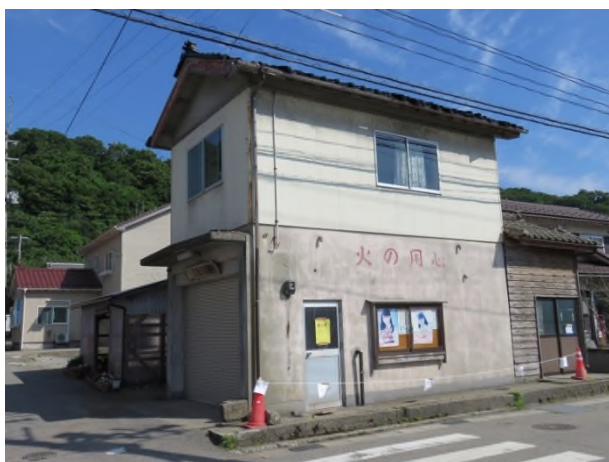
図 2-8 小岩川地区の応急危険度判定調査結果  
判定は要注意（黄色）

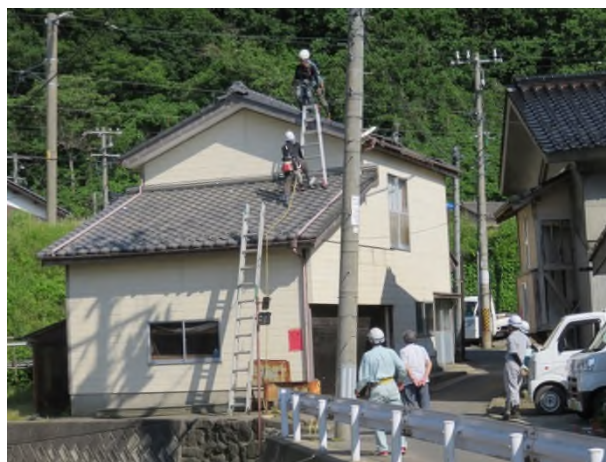
図 2-9 小岩川地区の応急危険度判定調査結果  
判定は危険（赤色）

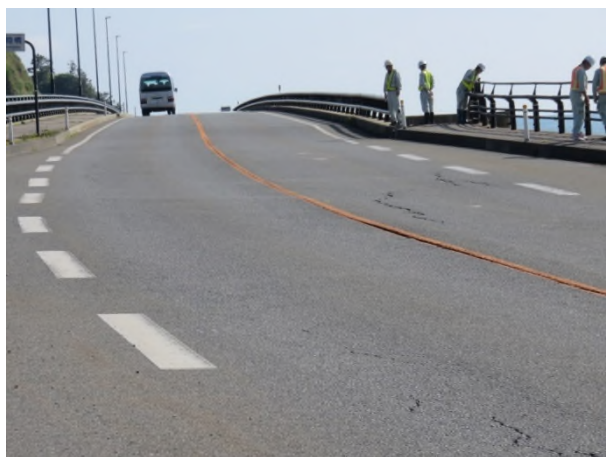
小岩川の海側を走る国道7号線では、橋梁の取付部において路面の沈下と亀裂が生じていた。

図 2-10 国道 7 号線の橋梁取り付け盛土の沈下と亀裂

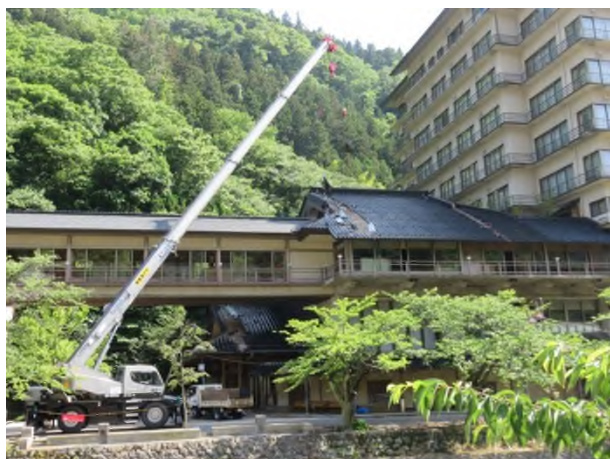
図 2-11 あつみ温泉の老舗旅館の建物の屋根瓦の被害

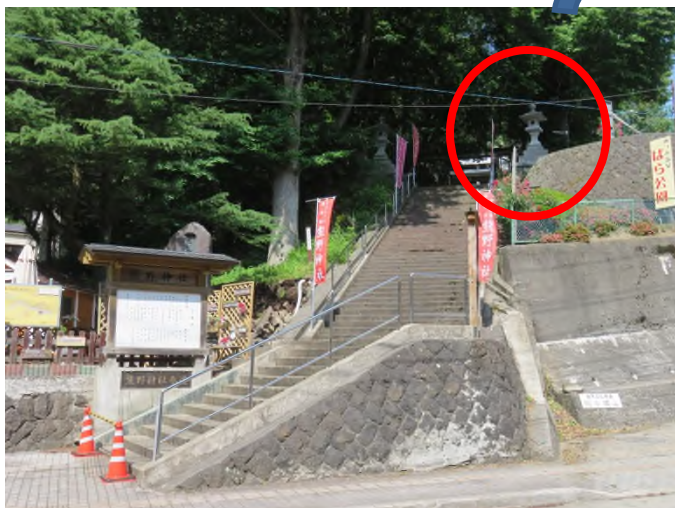
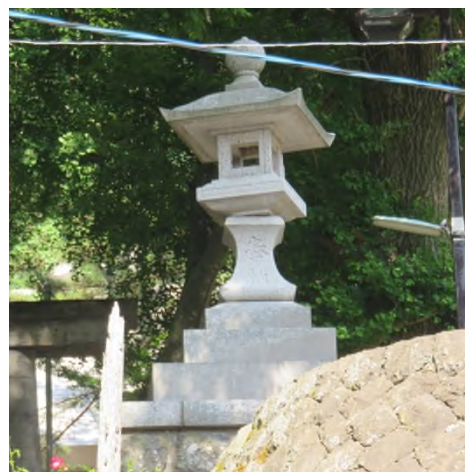
図 2-12 熊野神社の階段上の灯籠の回転  
階段は使用不可となっていた

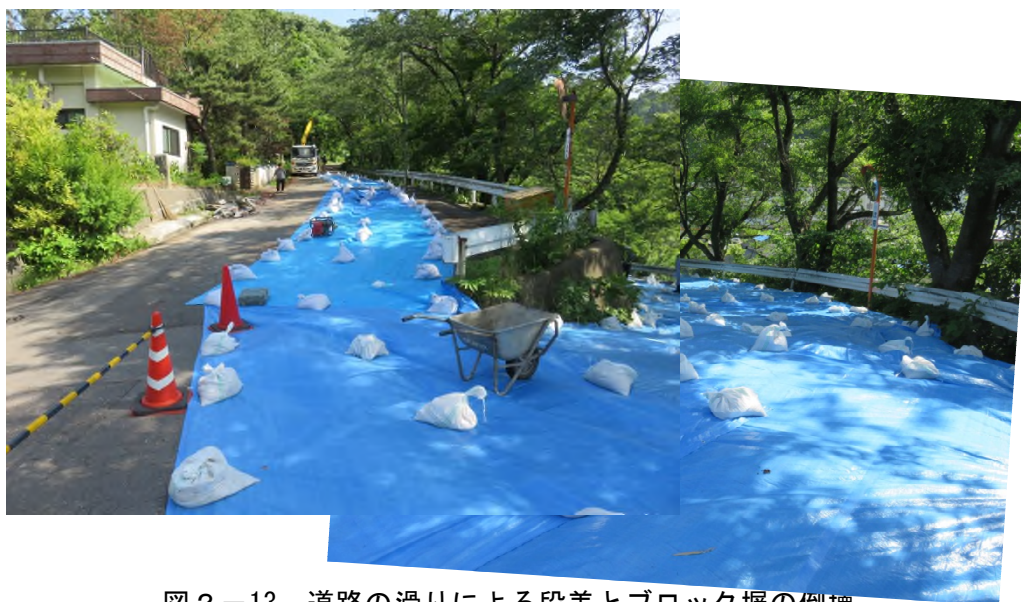
鶴岡市湯温海にあるあつみ温泉は 1,000 年の歴史をもつ出羽の国の名湯と言われている。老舗旅館の屋根瓦に被害が出たり、熊野神社の階段上部にある灯籠に回転が生じ階段を使えなくなった。また、湯之里の奥には、道路の盛土部分の滑りによる段差が生じ、ブルーシートで覆われていた。その近くの人家ではブロック塀が倒壊していた。

図 2-13 道路の滑りによる段差とブロック塀の倒壊  
道路の盛土部の亀裂が広がらないようにブルーシートで覆う。  
左上の建物の前面道路には崩壊したブロック塀が積まれている

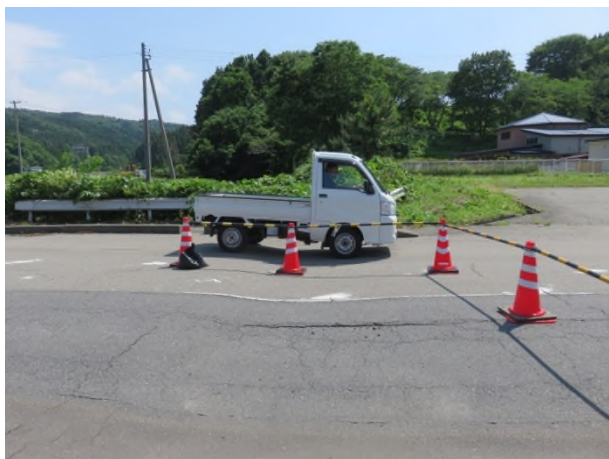
国道7号線から由良地区に入る道路にへこみと亀裂が生じ車の通行が制限されていた。また、一部の住家の屋根瓦に被害が生じていた。白龍山海蔵寺の裏山に墓地があり、墓石の転倒、回転が見られた。組積造塀の一部倒壊が見られた。由良漁港の被害はなかった。

図 2-14 道路のへこみと亀裂  
バリケードがあり、通行は限定されている。  
へこみの部分は速度を落として走行している。

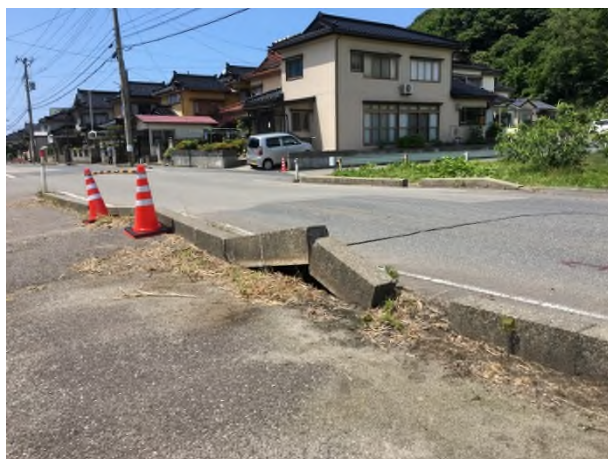
図 2-15 道路のへこみと亀裂。  
圧縮力による歩車道境界ブロックの浮き上がり。

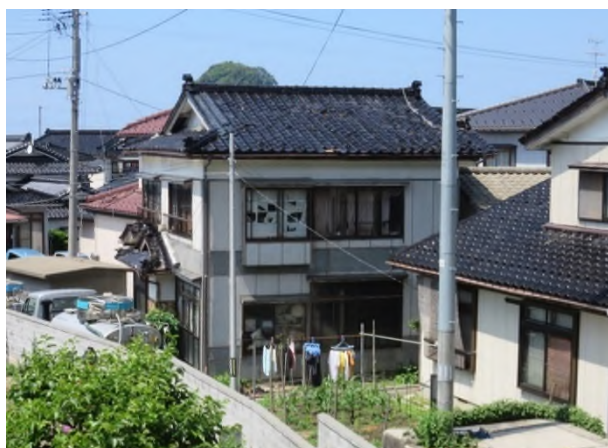
図 2-16 屋根瓦の被害

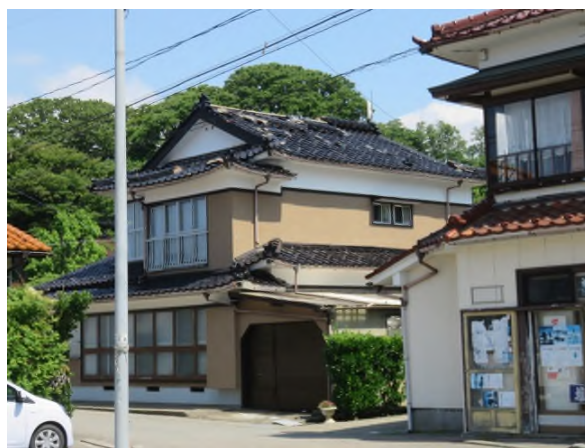
図 2-17 屋根瓦の被害

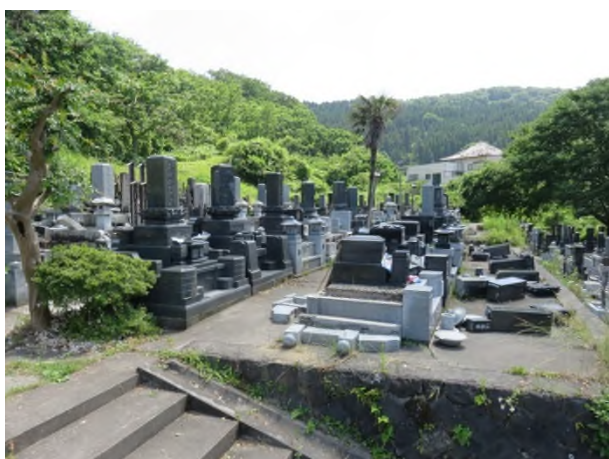
図 2-18 墓石の転倒  
盛土面上の墓石は全て倒れているが、それ以外では全く倒れていない。

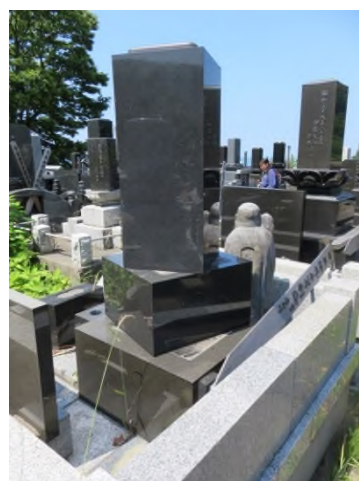
図 2-19 墓石の回転

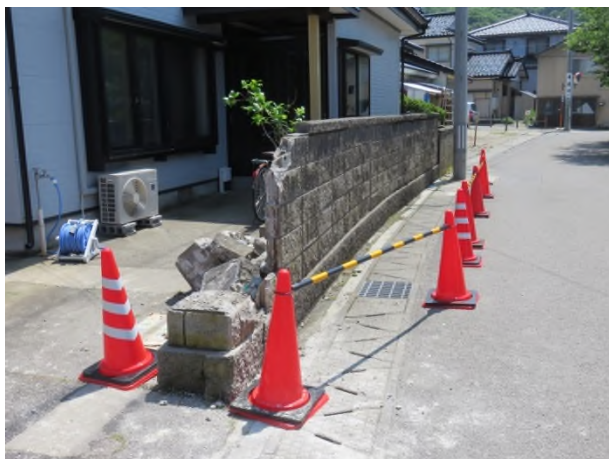
図 2-20 組積造（大谷石）の塀の一部崩壊

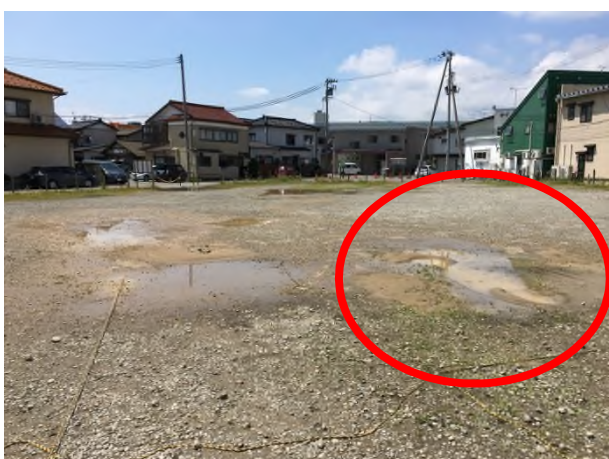
鶴岡駅前の空き地では液状化が発生し、車が沈んだ。駅前のロータリー周辺の歩道では、路面の段差やひび割れなど、規模が小さいが生じた場所があった。また、建物1階ピロティの柱の天井部が一部はがれた建物があった。

図 2-22 鶴岡駅前空き地の液状化発生地点  
赤丸部分が車が埋まった場所  
当地は、扇状地の末端に位置する

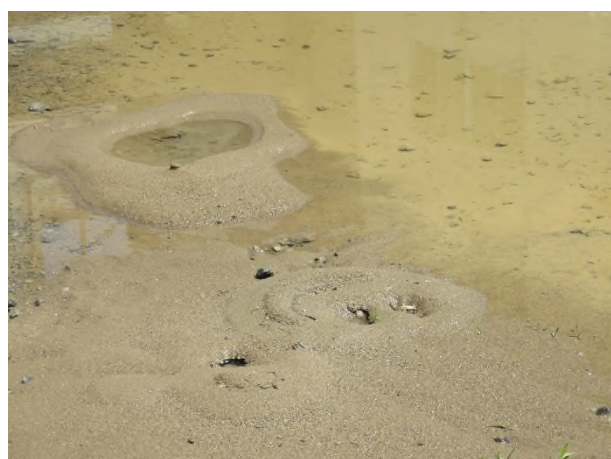
図 2-23 鶴岡駅前空き地の液状化発生地点  
液状化による噴砂孔

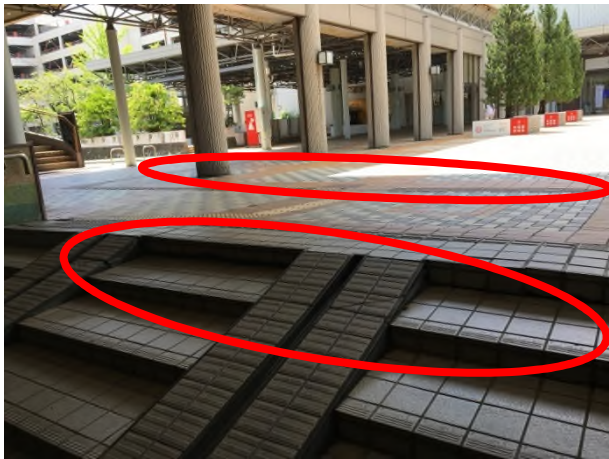
図 2-24 鶴岡駅地下通路の階段前後の沈下

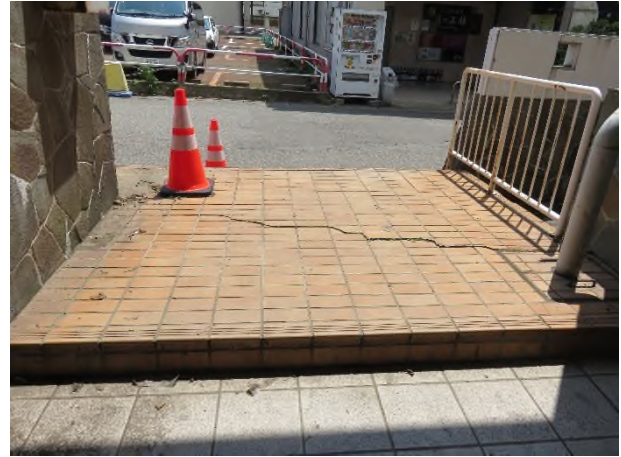
図 2-25 鶴岡駅前通路のひび割れ段差

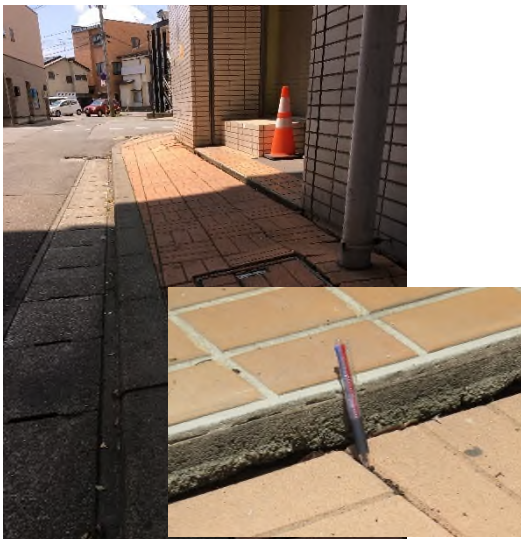
図 2-26 鶴岡駅前のビル前の段差  
段差は、約 10cm

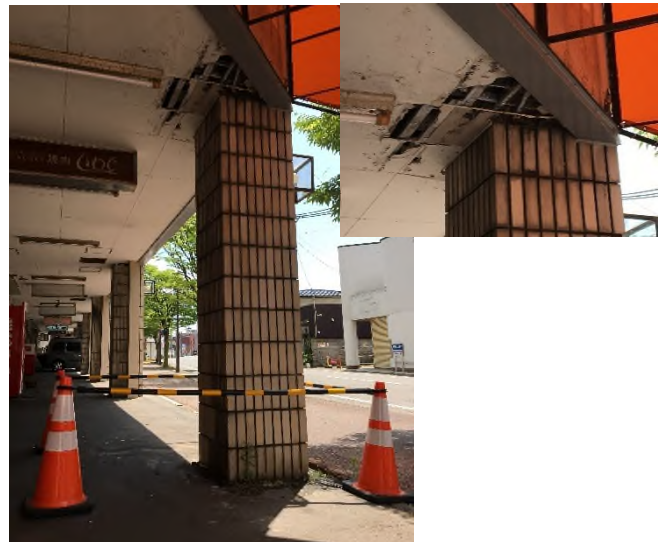
図 2-27 鶴岡駅前ビルのピロティ柱上部の被害

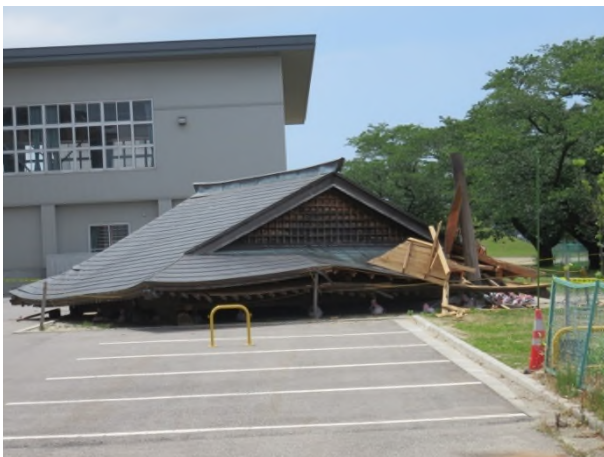
大泉小学校では、相撲場の支柱が折れ、屋根が崩壊した。

図 2-28 鶴大泉小学校の相撲場の屋根の崩壊

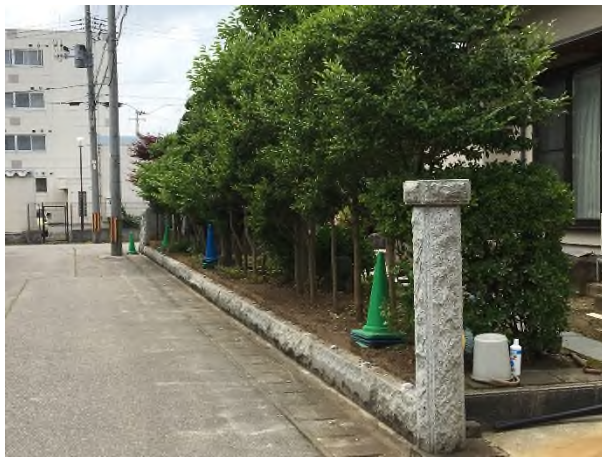
鶴岡市城北町では、組積造の塀が2箇所、木造の塀が1箇所の倒壊被害が見られた。

図 2 - 29 組積造の塀の倒壊

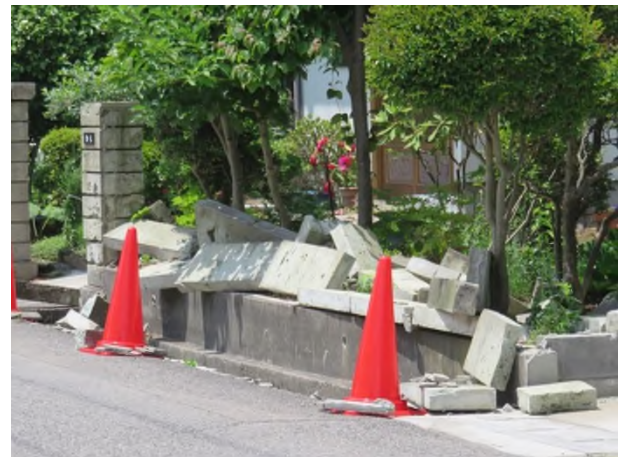
図 2 - 30 組積造の塀の倒壊

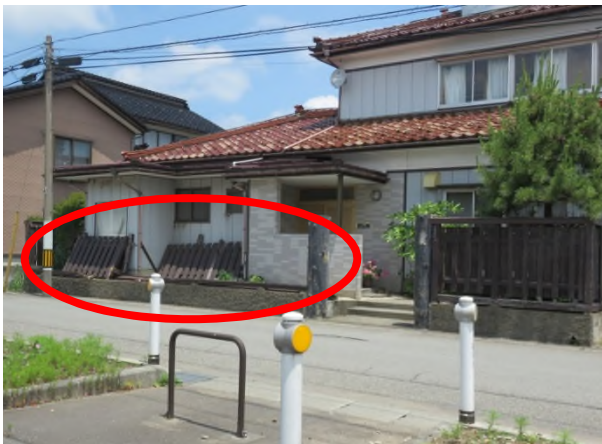
図 2 - 31 木造の塀の倒壊

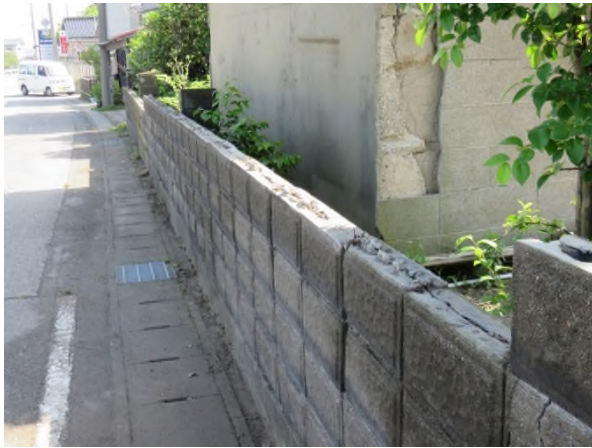
コンクリートブロックの上部3段が倒壊していた。倒壊した2段目と3段目にはすかし型ブロックが交互に積まれ、耐震上弱い構造となっていた。

図2-32 コンクリートブロックの倒壊

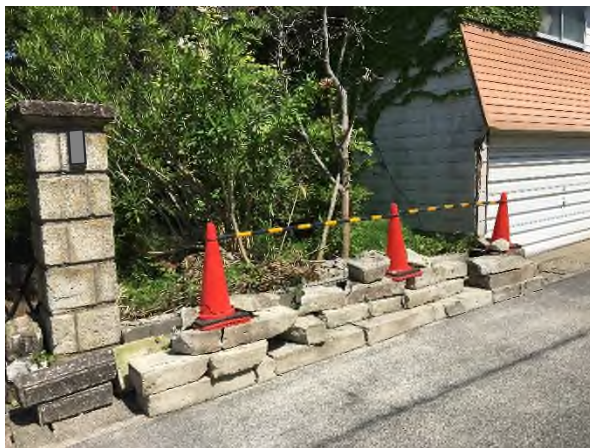
組積造（大谷石）の塀の倒壊が見られた。倒壊の際に隣の倉庫に塀がぶつかったのか倉庫の角部が壊れていた。

図2-33 組積造の塀の倒壊

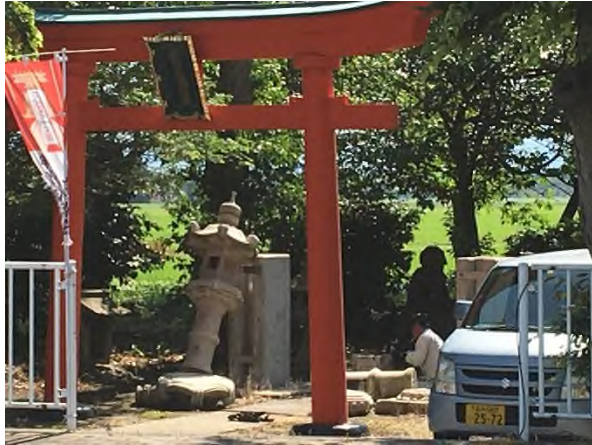
伊勢両宮社の灯籠が倒壊した。既に修復作業が行われていた。

図 2 - 34 酒田市古荒新田の伊勢両宮社の  
灯籠の倒壊  
修復作業中
