平成 25 年台風第 26 号による伊豆大島火山山麓における 表層崩壊の発生機構

The Mechanism of Slope Collapse in the Foothills of the Izu Oshima Island Volcano by Typhoon No. 26 of 2013

Typhoon No. 26 caused slope collapse and debris flow in Izu Oshima Island before dawn on October 16, 2013, resulting in extensive damage to Motomachi region in the downstream area. The authors conducted an on-site survey in November 2013, and then installed rain gauges, tensiometers and pore water pressure gauges in May of the following year for monitoring. The authors also conducted indoor tests using samples gathered at the original locations. The primary causes of the slope collapse were the geological structure deposited parallel to the ground slope (dip slope) and the difference in mechanical characteristics and the water permeability between the volcanic sand layer and the loess layer. The collapse was triggered by the unprecedented rainfall with the upper surface of the loess layer as sliding surface. It was found that the roots of trees around the collapsed area did not reach into the loess layer and thus provided almost no binding strength. In addition, monitoring results showed no generation of pore water pressure in the su

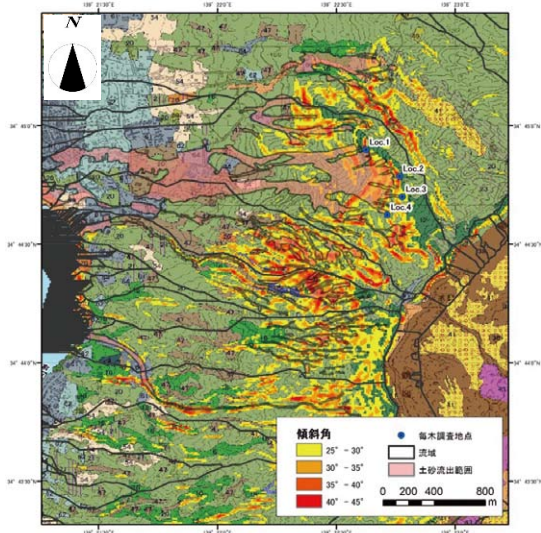
図-5 崩壊地周辺の傾斜と植生

傾斜25°未満の範囲からの崩壊は少なく、崩壊は25°以上の急斜面に移行した範囲から発生している傾向がある。崩壊の発生箇所の主な植生は、オオシマザクラ-オオバエゴノキ群集である。ハチジョウイヌツゲ群落の一部は崩壊していたが、主に傾斜25°未満の

斜面や尾根部に分布する傾向があった。また、オオバヤシャブシ群落は崩壊しなかった範囲に多くみられた。

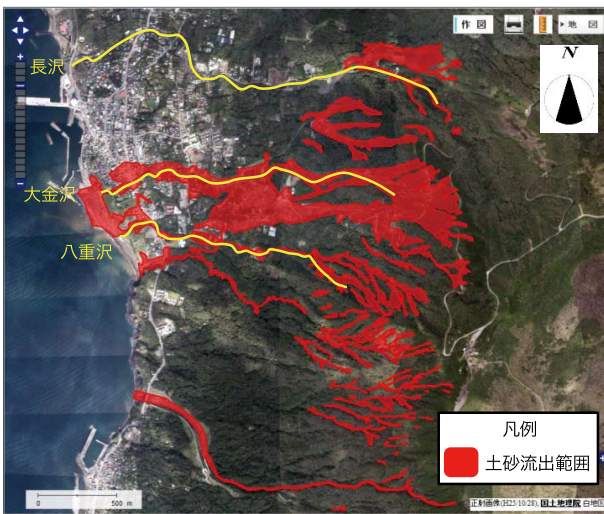
図-10 土砂流出範囲
 Fig. 10 Range of debris flow
 (国土地理院 災害情報共有マップ¹¹⁾を基に作成)

土砂流出範囲は図-10に示すとおりで、中央の広い面積の部分とその両側（南北）の筋状の部分がある。広い面積の部分は大金沢流域で、大規模な崩壊が発生したような印象をうけるが、後述するように谷地形の未発達な平滑な斜面において多数の表層崩壊が並列に発生したために、土砂流の流下域が交錯して裸地化した箇所がつながったものである。筋状の被災箇所は長沢、八重沢、大宮沢などの溪流で、谷地形の発達する谷頭斜面で崩壊が発生し、土砂流となって谷沿いに流下したものである。広い面積になった崩壊地頭は、外輪山の頂部緩斜面の直下に位置する一連の急斜面に

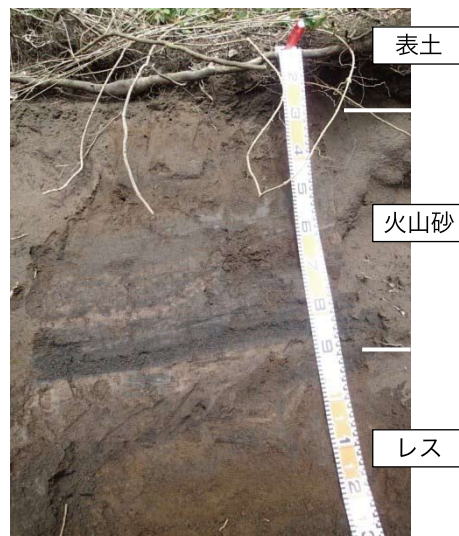
写真-7 サンプルング地点の土層断面

サンプルング地点を図-12に、採取した試料の一覧を表-6に、サンプルング地点の土層断面を写真-7に示す。

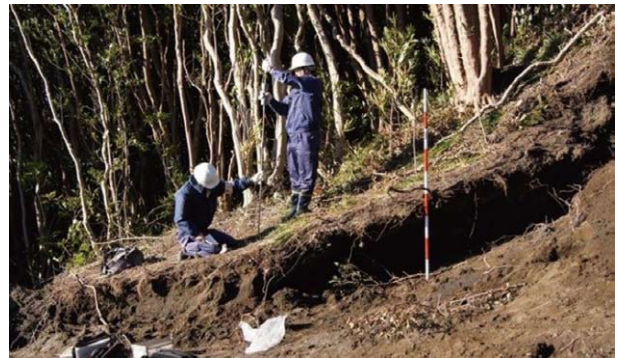
写真-10 簡易動的コーン貫入試験実施状況
Photo 10 Portable dynamic cone penetration test in progress

簡易動的コーン貫入試験は、Loc.1 の崩壊地周囲（頭部、側部）で実施した。実施状況を写真-10 に、試験結果を図-17 に示す。

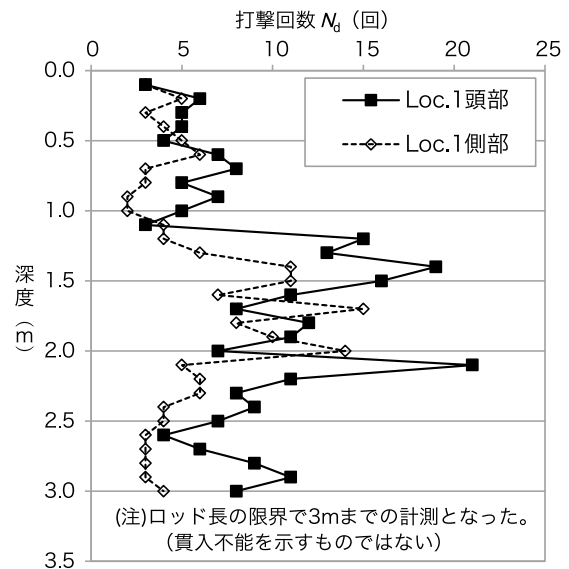
図-17 簡易動的コーン貫入試験結果
Fig. 17 Portable dynamic cone penetration test results

試験の結果、頭部では深度1.1 m付近で、側部では深度1.4 m付近でそれぞれ N_d 値がやや大きくなる傾向が認められた。これらの付近では、すべり面は深度0.8～1.0 m付近にあり、崩壊深度を規定した要因が、地盤の締め具合以外のものであることを示唆している。

N_d 値が20近くになる深度には、スコリア層が分布することを確認している。

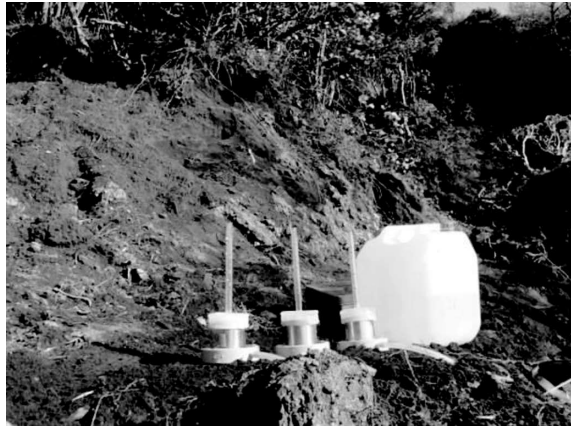
写真-11 簡易透水試験実施状況
Photo 11 Simplified permeability test in progress

簡易透水試験の実施状況を写真-11 に、測定結果を表-9 に示す。火山砂の透水係数は 10^{-6} m/s オーダーで、レスは 10^{-8} m/s オーダーであり、火山砂のほう

がレスより2オーダー透水性が大きいことがわかった。なお、後述するように室内試験による飽和透水係数はここで得られた結果よりも差が小さいが、本試験による通水方法では完全飽和に至っていなかった可能性があったと考えている。

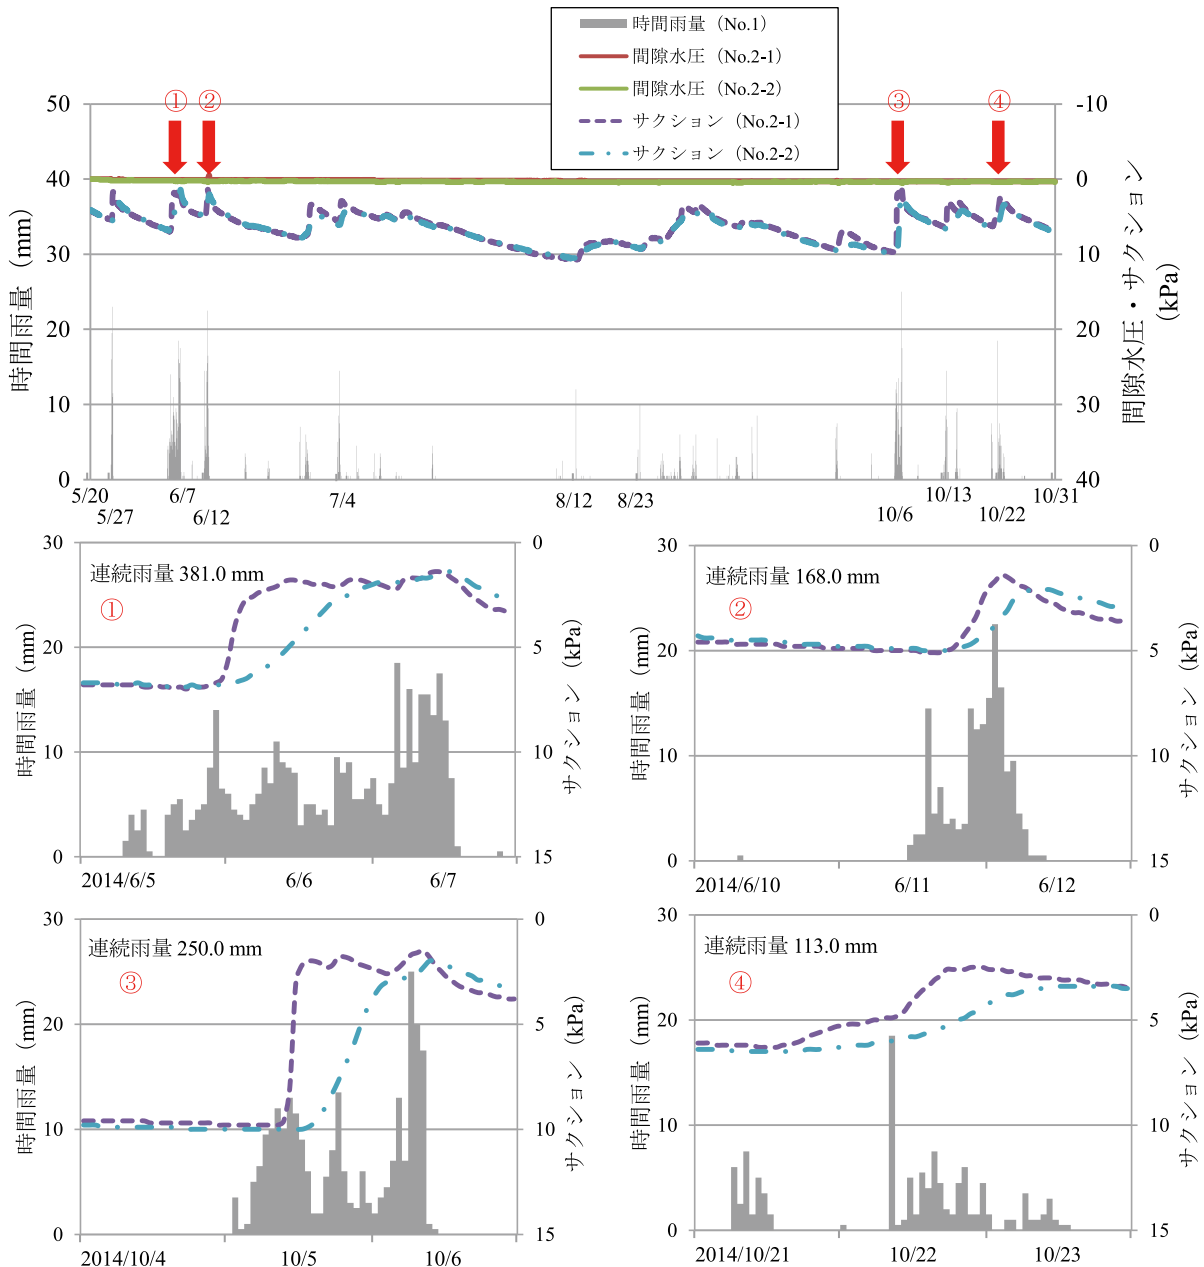
図-29 間隙水圧およびサクシオンの経時変化図

一方、サクシオンの経時変化では、無降雨期間に増加し、降雨により減少する傾向が認められる。表-13 にモニタリング期間中のサクシオンの最大値・最小値を示す。最小値は、No.2-1 で 1.3 kPa、No.2-2 で 1.4 kPa であった。サクシオンは、連続雨量 100 mm 以上の降雨があると、約 1.5 kPa まで低下するが、1 kPa 以下までは低下せず 1.5 kPa 程度の値を継続している。

2 地点におけるサクシオンの挙動を比較すると、まず No.2-1 (遷急線付近) が降雨に反応し、続いて No.2-2 (遷急線下方) が緩やかに減少し、緩やかな

なお、崩壊地頭部におけるサクシオンと間隙水圧の観測結果では、観測期間中の最大時間雨量25mm、最大連続雨量381mmの時でも、サクシオンの減少は認められるが、間隙水圧の発生は確認されていない。このことから、当該地域で間隙水圧が発生するためには、相当な降雨強度が必要と推測される。

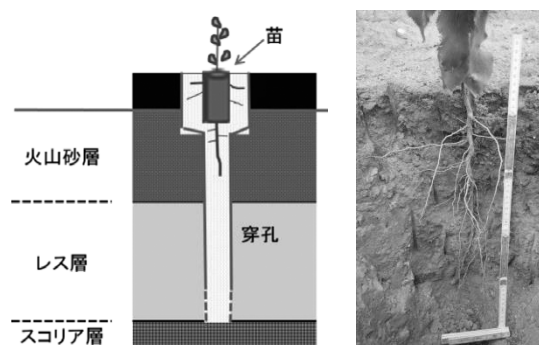
図-34 直根を誘発させる施工のイメージと直根

2013年10月16日の表層崩壊においては、根系による緊縛効果が発揮できなかったと考えられる。その一番の原因は、レス層まで根系が伸長しなかったことである。緊縛効果を発揮させるためには、直根を伸ばす植栽方法を取り入れる必要がある。

図-34に直根を誘発させる施工イメージを示す。根系の伸長を阻害する性質をもつレス層をスクリーオーガー等で穿孔し、直根の伸長を促すものである。
