東北地方太平洋沖地震により仙台市で発生した盛土造成宅地災害 —滑動崩落ブロックの特徴—

三嶋 昭二*・西川 清治*・根本 雅夫*・佐々木 利明*・小松 守*・三明 崇史*

Some characteristic features on slide collapsing at residential area in Sendai city,
Miyagi, caused by the 2011 off the Pacific coast of Tohoku Earthquake

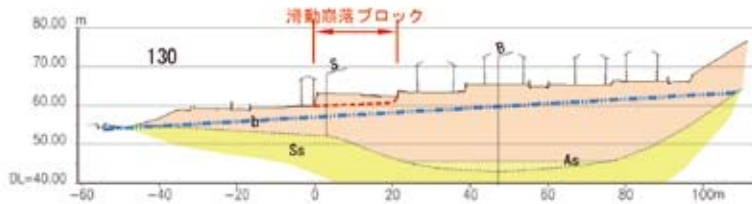
地区番号・ブロック番号	130
造成開始年・年代	1965年
斜面傾斜(頭部-末端)	6.3°

また、図-20に示すように滑動崩落ブロックの断面形状は、深度は浅く深度に対して斜面長が長く、設計上のすべり面の角度も緩いものが多い。これはせん断破壊された「すべり」ではなく、せん断破壊に至らない変位 (変形) によるものであることを形状から示唆していると考えられる。
