国道 279 号易国間地区における道路防災の取り組み

Field monitoring on detection of rock fall and its use for road traffic safety warning system — a case study at the Ikokuma district, Route 279 —

青森県下北半島の津軽海峡に面する国道279号易国間地区では、比高約80～140mの急崖部からの落石が多発し、その一部は通行車両に被害を及ぼしている。この対策としてハード対策・ソフト対策が進められており、本論文ではその内ソフト対策について述べる。

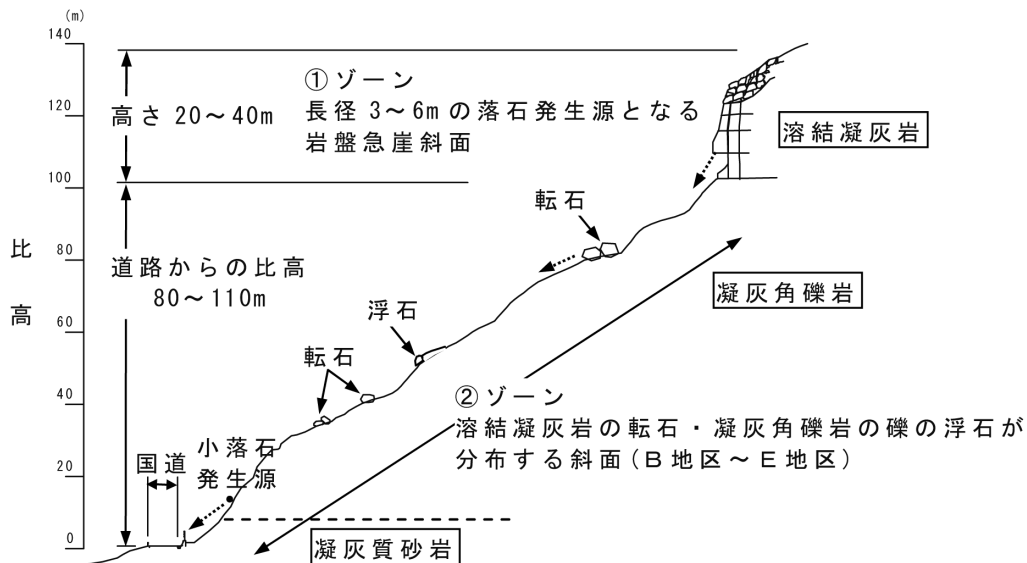
これらの落石は、図-2に示した①ゾーンの急崖から発生した岩盤崩壊等による落石と②ゾーン付近に分布する凝灰角礫岩中に含まれる礫や①ゾーン地点から供給された転石の不安定化による落石に分かれる。表-1に示した1番及び3番は①ゾーンから、2番は②ゾーン下部からの落石である。

図-2 当地区の模式断面図と落石発生箇所

Fig. 2 Schematic sectional view of the slope of Ikokuma area and location where the rocks fall.

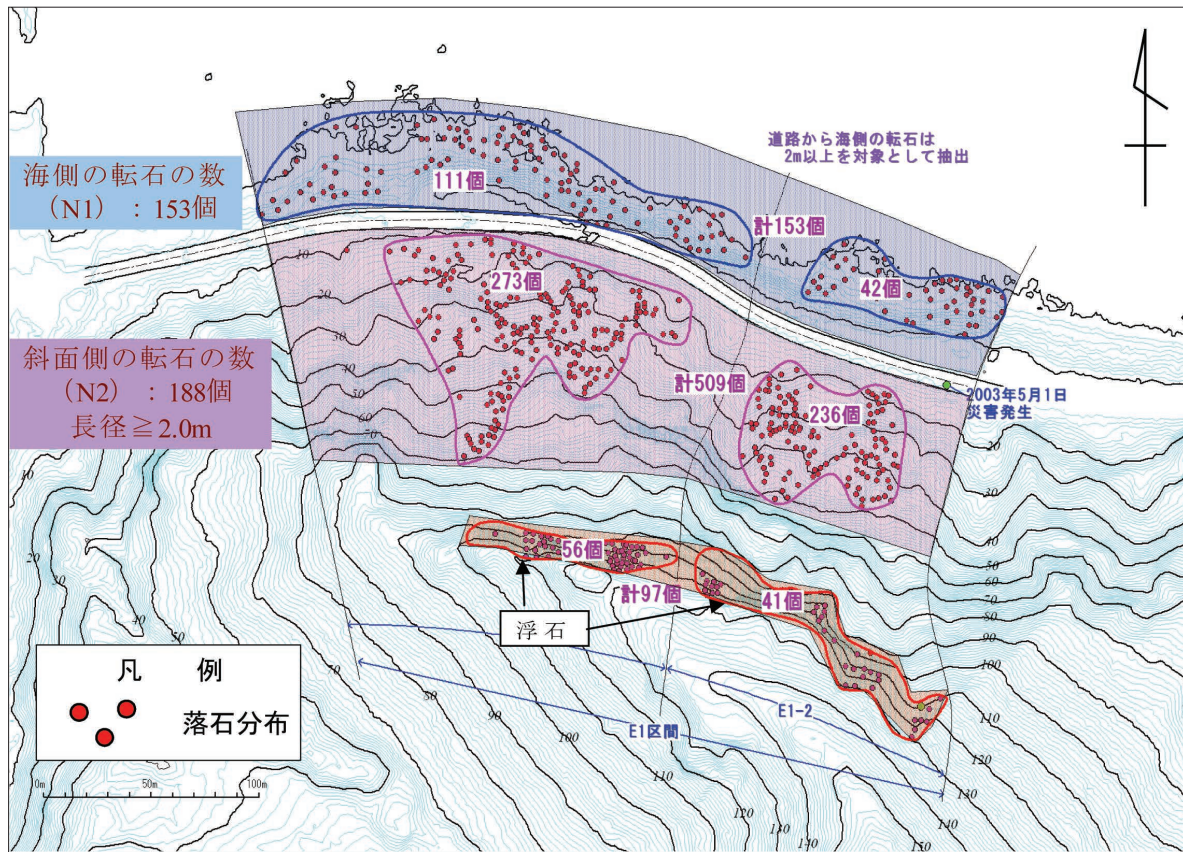
過去に発生した落石、すなわち斜面や海岸の転石の分布状況をE地区についてまとめた結果を図-4に示す。これは、道路から山側の長径1m以上、海側の長径2m以上の転石の分布を調査した結果をまとめたもので、道路より山側に509個、海側に153個確認した。海岸の転石状況を写真-6に示す。

これらを統計処理した結果、頻度の高い転石の大きさは2.4m × 2.0m × 1.2m という結果となった。

また、長径2m 以上のものを抽出して転石の個数とその位置関係から、総数と斜面側の転石数の比は0.55であり、落石の半数以上が道路上方斜面で堆積することがわかった。

図-4 E地区転石分布図
Fig. 4 Distribution map of the boulder stones in E area.

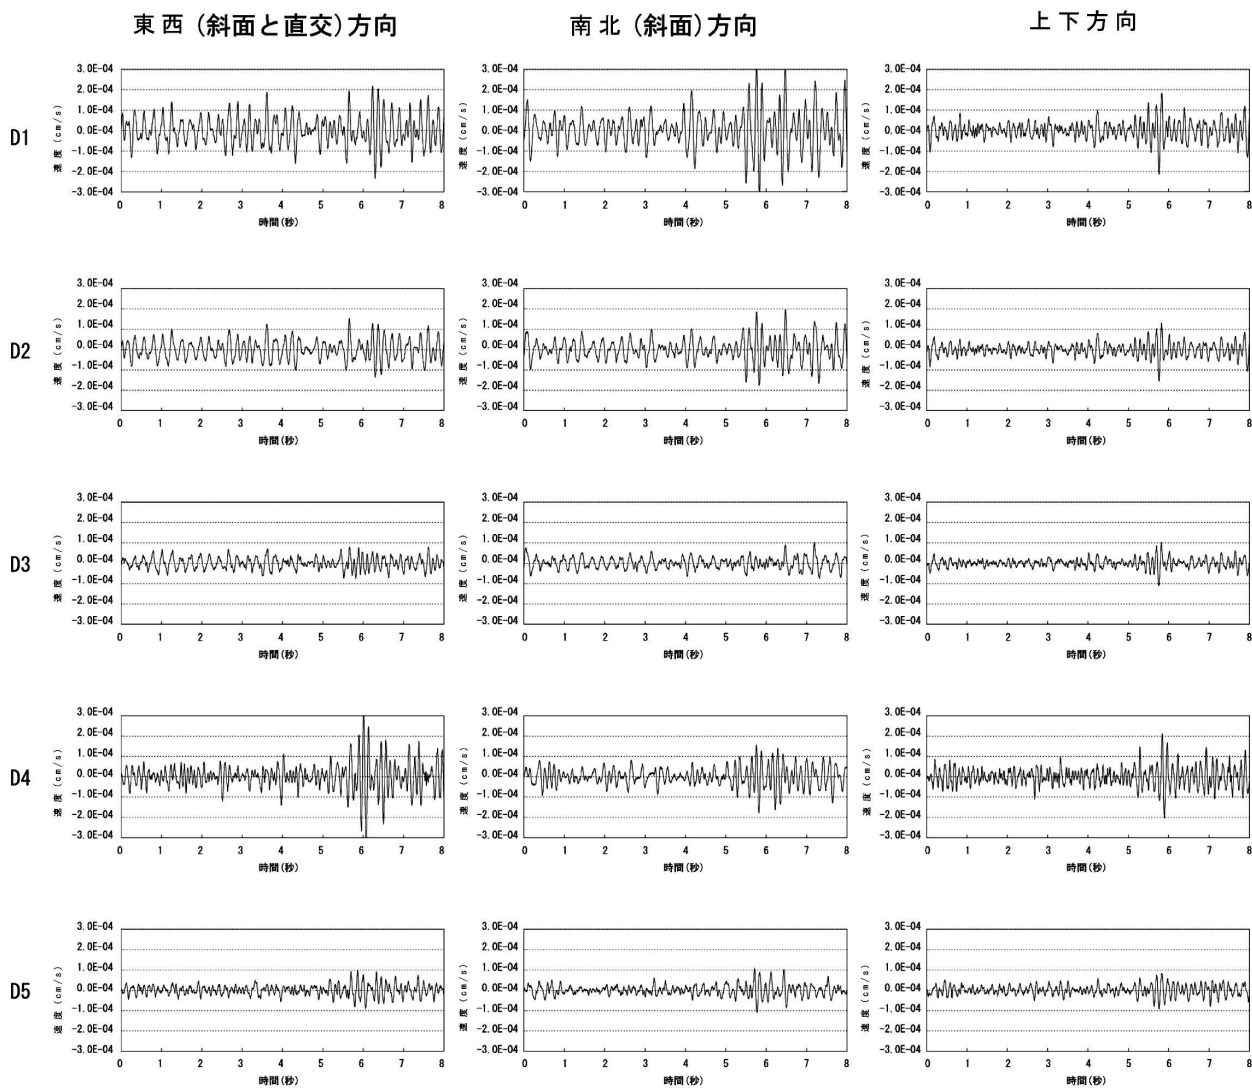
車両走行振動の波形記録を図-8に示す。同図の縦軸は速度振幅(kine: cm/s)であり、横軸は時間(秒)である。

図-8 振動波形記録例 (D 地区 車両走行振動)

Fig. 8 Typical waveforms of the vibrations caused by traffics in D area.

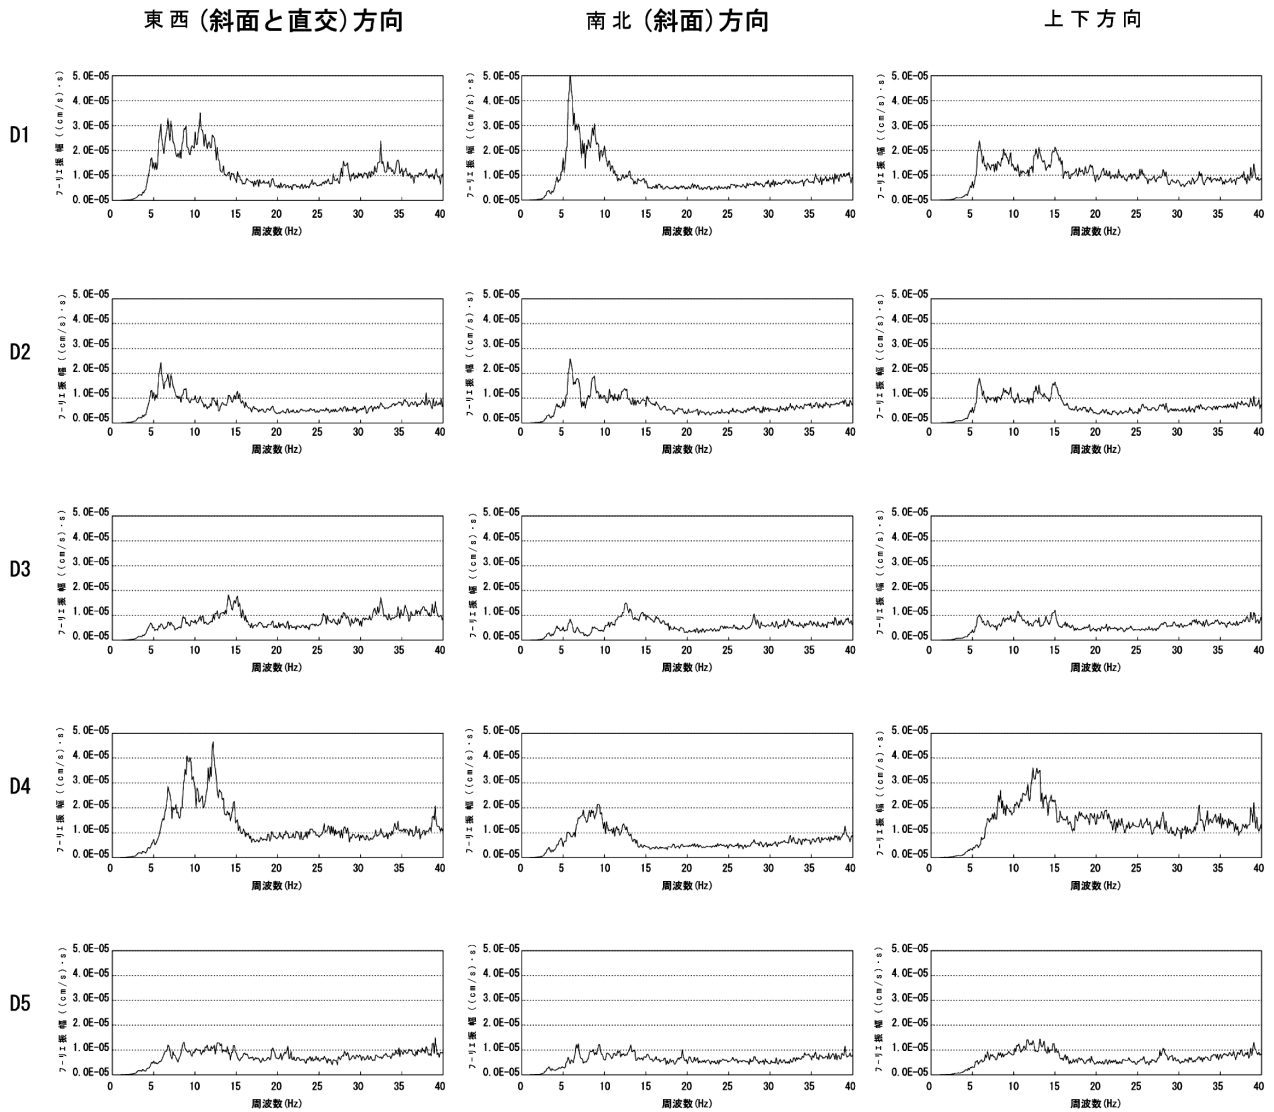
D地区の計測点で得られた車両走行振動のフーリエスペクトルを図-9に示す。

図-9 フーリエスペクトル一覧図 (D地区 車両走行振動)
 Fig. 9 Fourier amplitude spectrums of the vibrations caused by traffics in D area.

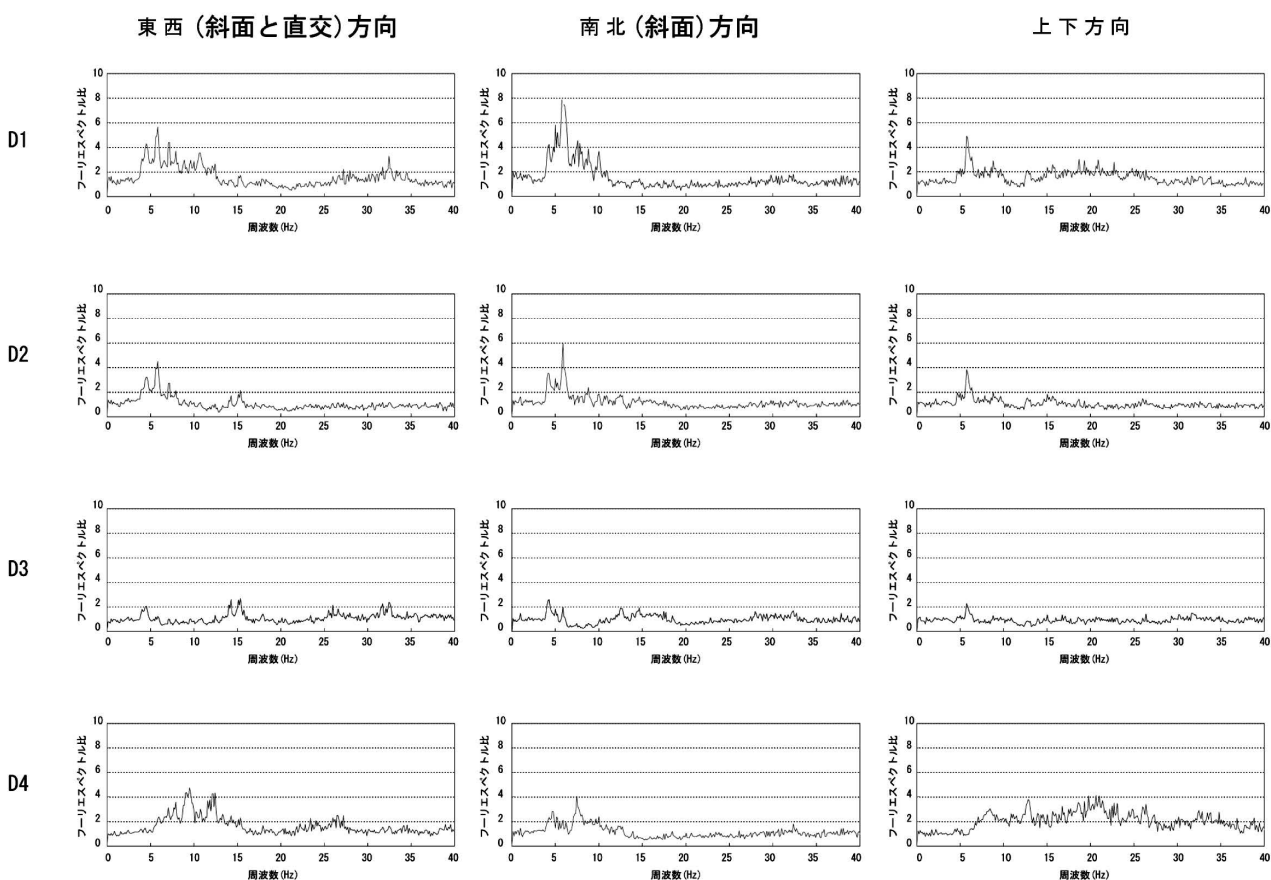
次に、この入力基盤と考えられる安定岩塊(計測地点5)のスペクトルとその他の計測点のスペクトルとの比を求め、図-10に示した。

図-10 フーリエスペクトル比一覧図 (D 地区 車両走行振動)

Fig. 10 Amplitude spectrum ratio of traffic noise in D area.

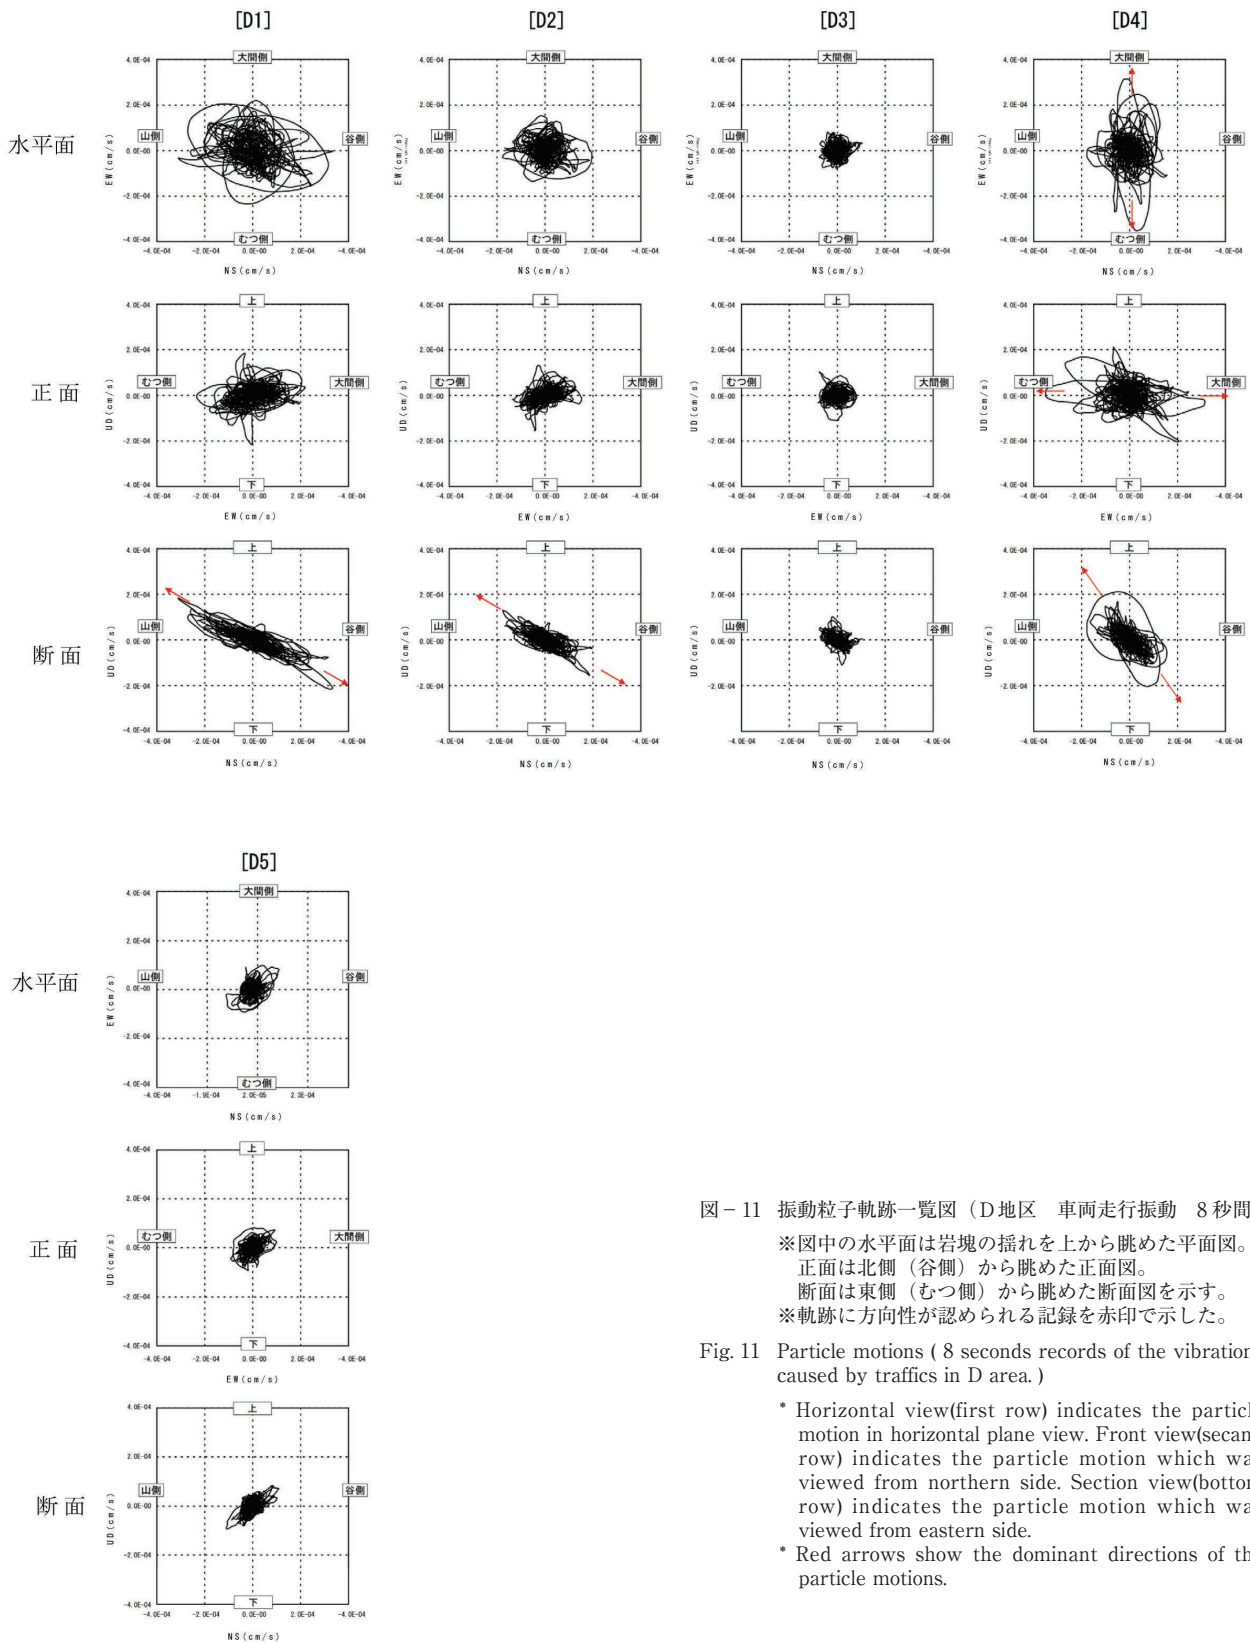
振動波形記録から振動粒子軌跡(オービット)を求め図-11に示した。

図-11 振動粒子軌跡一覧図 (D地区 車両走行振動 8秒間)

Fig. 11 Particle motions (8 seconds records of the vibrations caused by traffics in D area.)

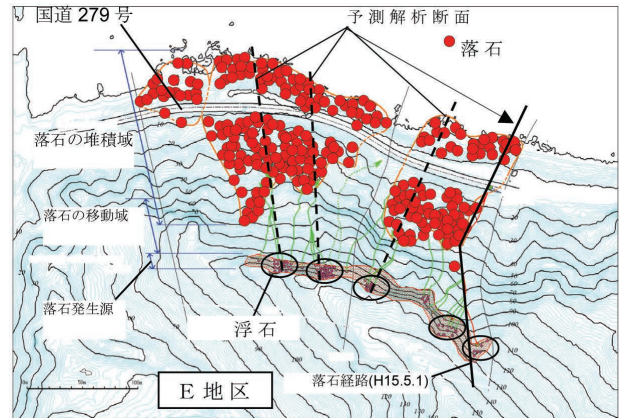
図-13 に現地調査で得られた転石（既往落石）の分布状況を、図-14 に 2003 年に発生した落石の経路の断面図を示す。現地調査結果の概要を示す。

- ・ 頻度の高い落石の寸法は 2.4 × 2.0 × 1.2m であり、最大のものは 5.8 × 4.3 × 2.8m である。

図-13 落石の分布と解析断面位置
Fig. 13 Distribution of fallen rocks and the location of interpreted sections.

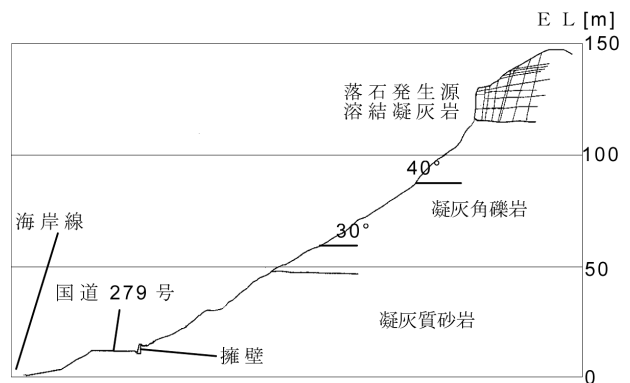
図-14 平成 15 年の落石経路断面
Fig. 14 Section view along the rock falls which occurred in 2003.

衝突減衰係数 (β) の同定は、現地調査で得られた落石分布状況を再現することにより行った。同定解析は、衝突減衰係数を0~1の一様乱数とし、200回試行した。同定解析には、頻度の高い落石 (2.4 × 2.0m) を用い、解析断面は2003年に発生した落石の経路を用いた (図-13及び図-14)。物性および解析条件を表-5に示す。

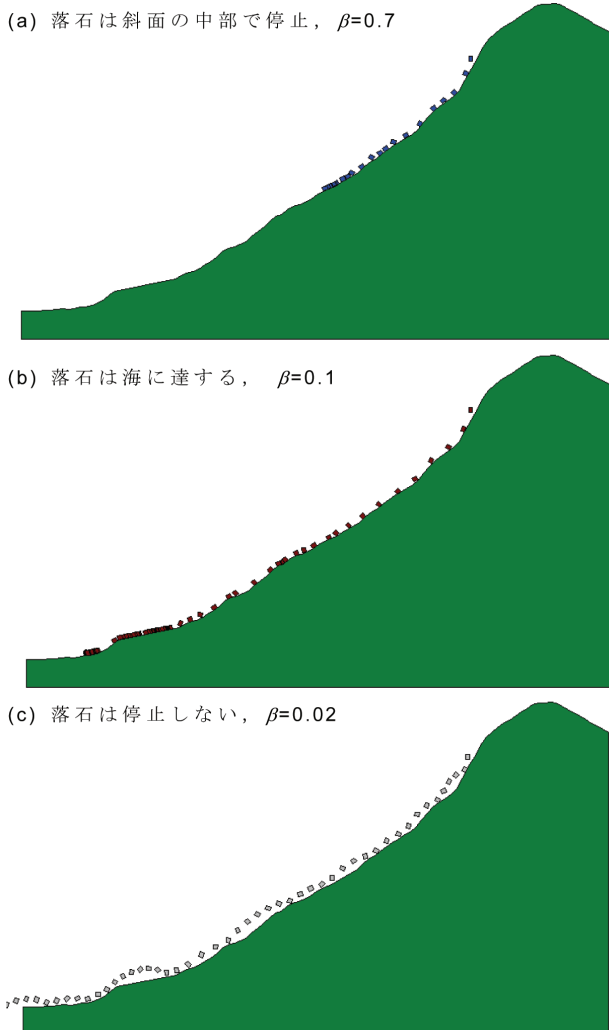
同定解析で得られた落石の軌跡を確認すると $\beta = 0.7$ の場合、落石は斜面の中部で停止し、 $\beta = 0.1$ の場合、落石は海岸で停止し、 $\beta = 0.02$ の場合、落石は停止しない。これらのことから、落石は小さい衝突減衰係数ほど移動距離が大きくなる事が分かる (図-15)。

現地調査で得られた落石の分布範囲と解析で得られた落石の停止位置を比較すると、 $\beta = 0.7$ と 0.1 の場合は実際の落石の分布範囲に収まるが、 $\beta = 0.02$ では実際の落石分布を説明できない。そこで、 β の下限値を0.04とし、 β の範囲を0.04~0.8として解析した。解析で得ら

図-15 シミュレーションにより得られた落石軌跡
 Fig. 15 Result of the rock fall path by the rock fall simulation.
 a) case for collision damping coefficient $\beta = 0.7$
 b) $\beta = 0.1$, c) $\beta = 0.02$

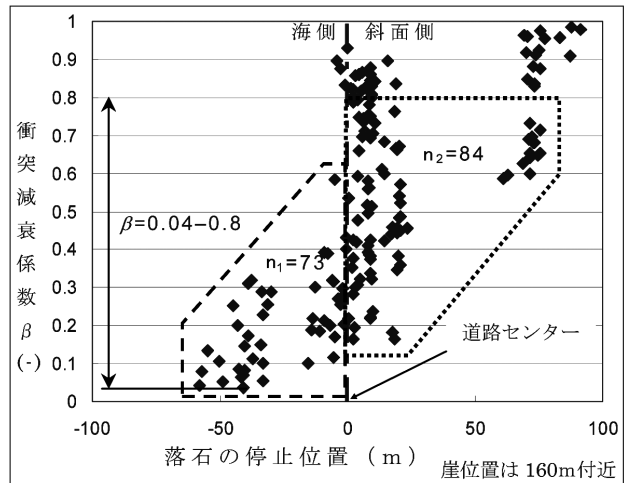
れた n_1 / n_2 (n_1 : 国道上を横断した落石の数73, n_2 : 国道の斜面側に停止した落石の数84) の値は、現地調査で得られた $N1 / N2$ (153/188) とほぼ一致する結果となった (図-16)。

図-16 シミュレーションにより得られた落石軌跡
 Fig. 16 Correlation between simulated rock stop position and assumed collision damping coefficients.

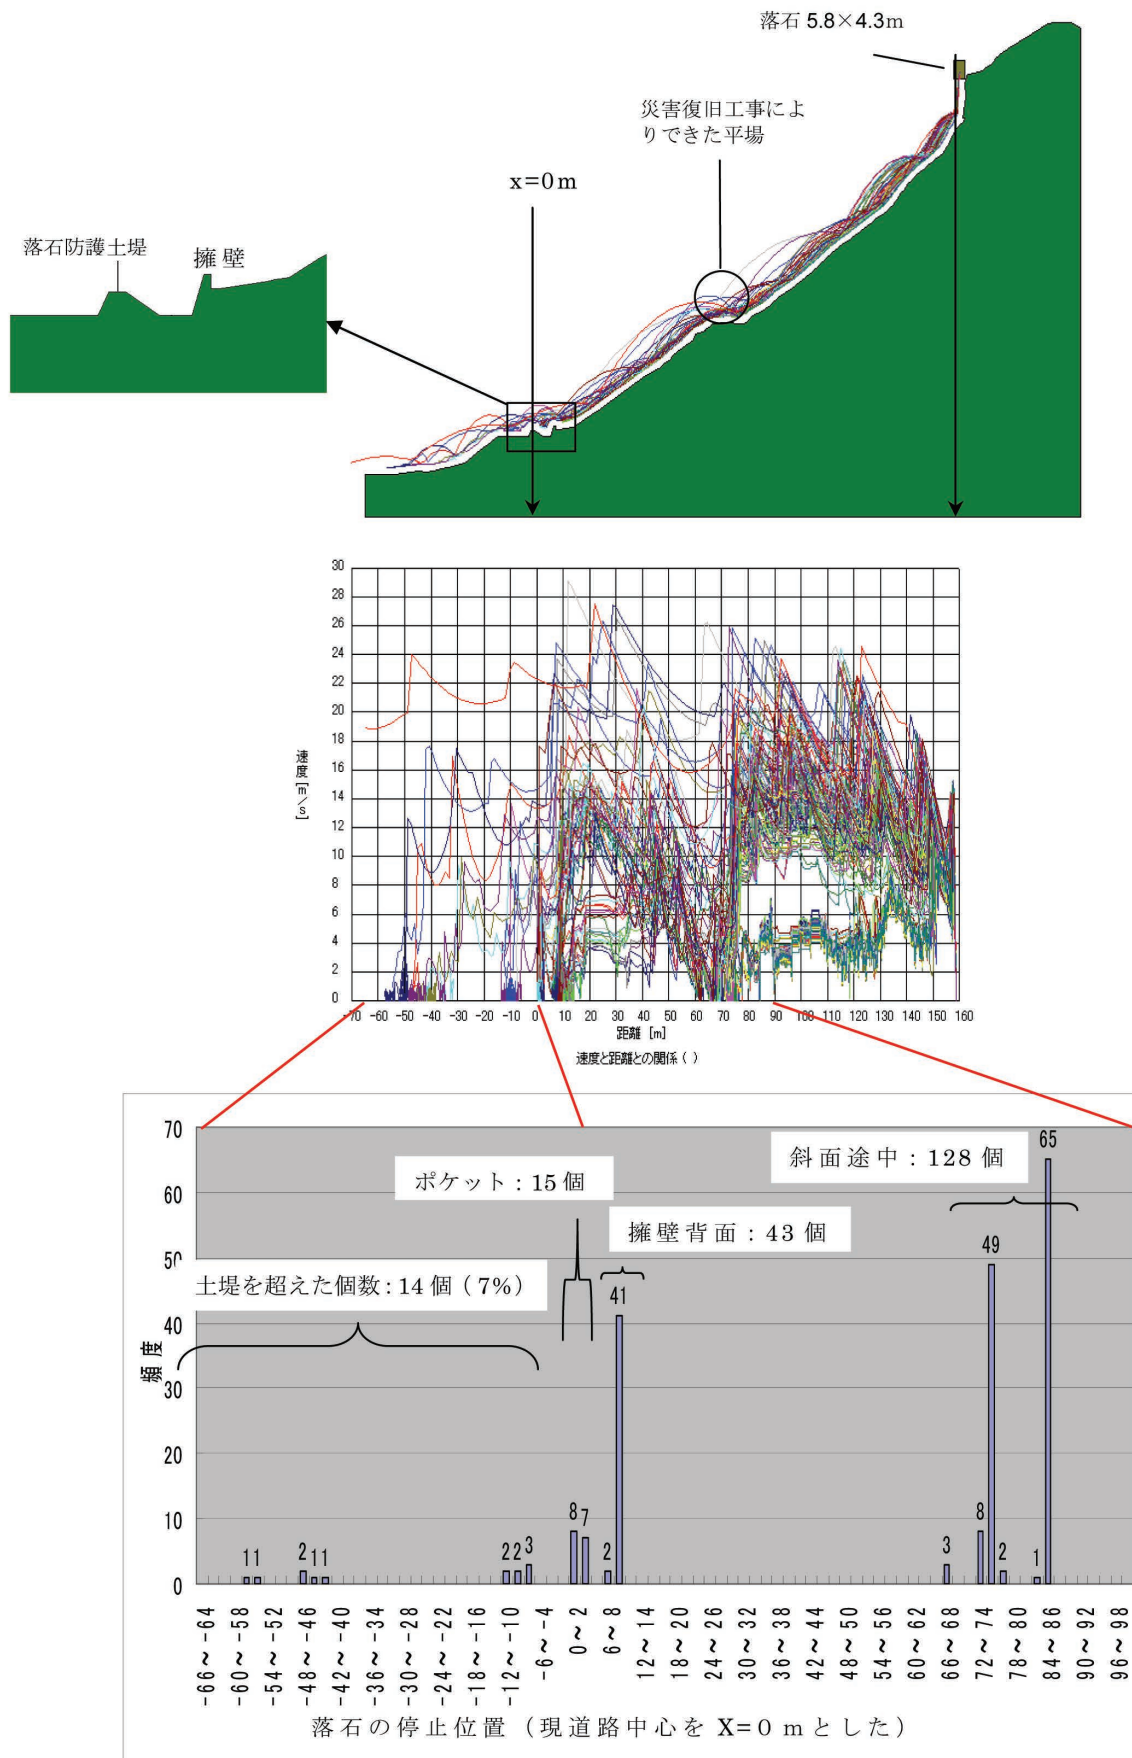
最大落石を用いた落石シミュレーション結果の例を図-17に示す。断面には、落石対策工として落石防護土堤を加えた。断面中の○印は、災害復旧工事によってできた平場を示す。

図-17 改良型 DDA 解析を用いた予測解析結果

Fig. 17 Summary of modified DDA simulation including supposed countermeasure work (embankment and protection wall).

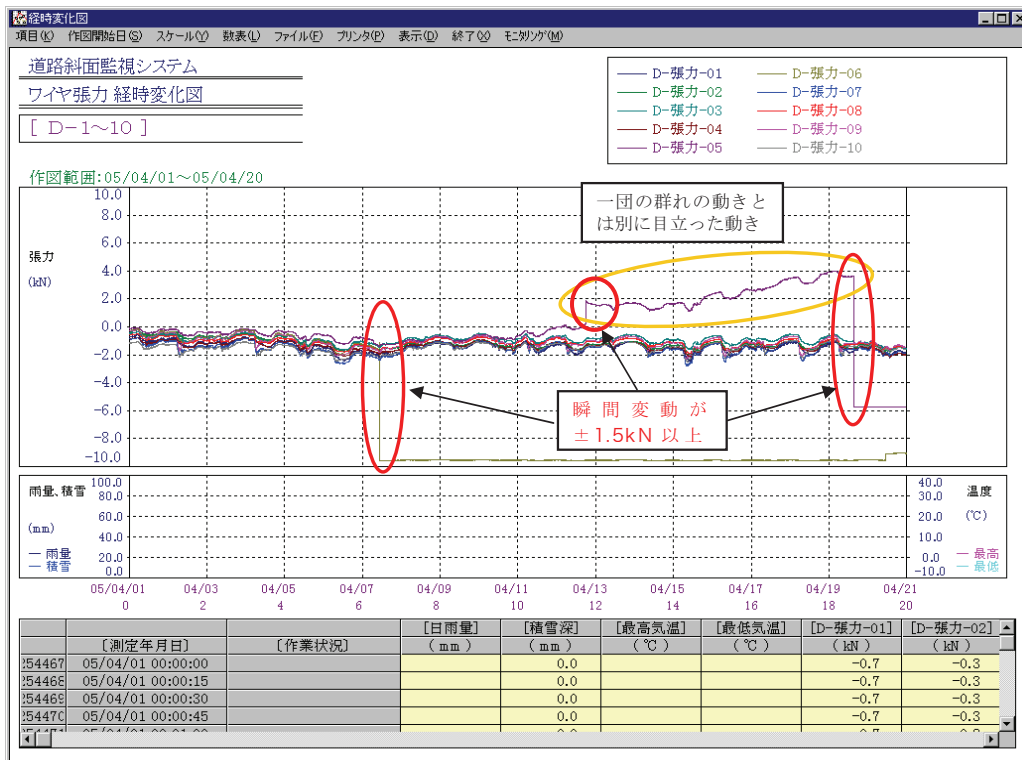
そこで継続的な変位・変動がみられる場合と瞬間的に変動する場合の2つの事象を前提に、計測記録や既往文献等を参考にして、表-10に示した管理基準値を作成した。また、管理基準値に関連した張力変動の例を図-25に示す。

図-25 張力変動と管理基準値に関わる記録例

Fig. 25 Screen shot of warning system which shows the abrupt change and distinct behaviour of the tension over the criteria of the warning level.
