トッピングタイプ斜面変動の調査と対策

上野 将司*

Investigations and countermeasures for toppling type slope movement

* 応用地質(株)エンジニアリング本部

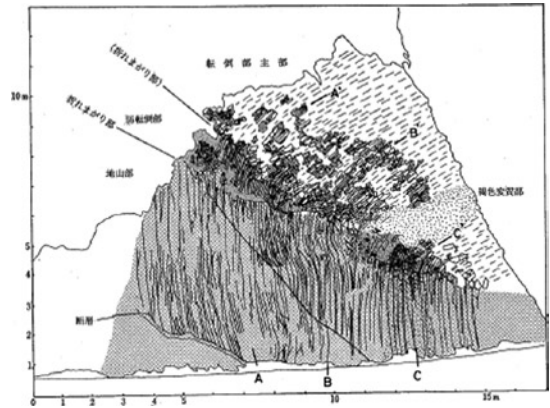
図-1 たわみ性トップリングの例 (1)⁷⁾
Fig. 1 The example of flexural toppling (1)

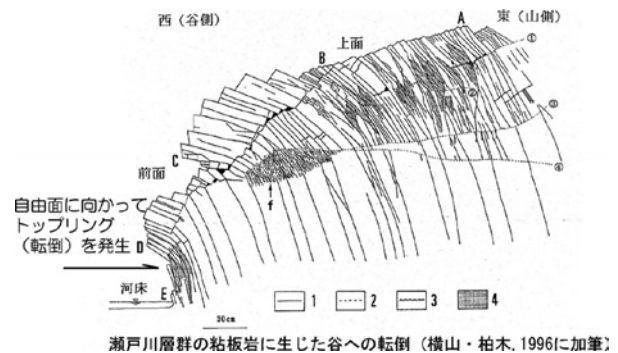
図-2 たわみ性トップリングの例 (2)⁸⁾
Fig. 2 The example of flexural toppling (2)

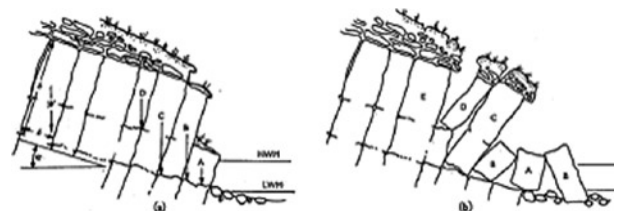
図-3 ブロックトップリングの例 (1)⁹⁾
Fig. 3 The example of block toppling (1)

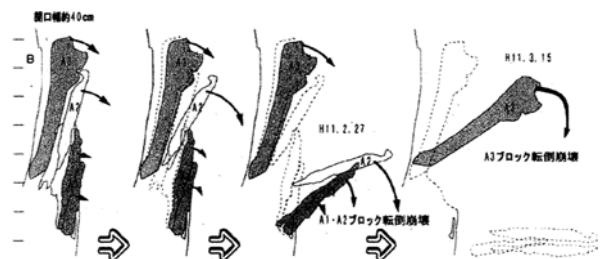
図-4 ブロックトップリングの例 (2)¹⁰⁾
Fig. 4 The example of block toppling (2)

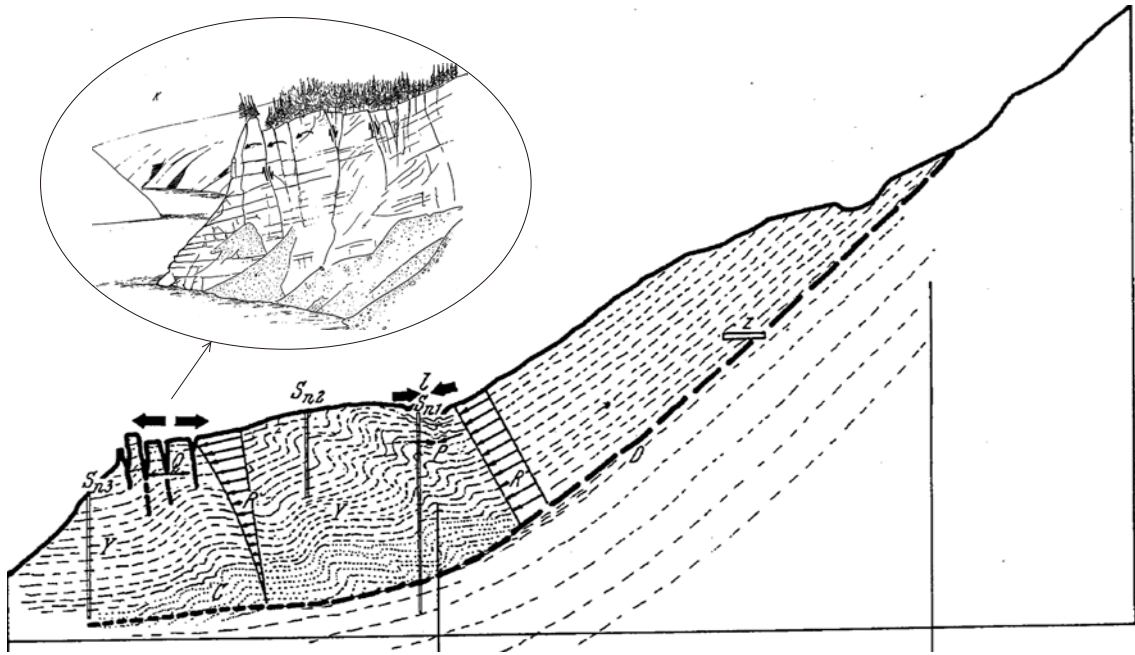
図-5 二次的トップリングの例 (バイオントダム の地すべり)¹²⁾

Fig. 5 The example of secondary toppling (The landslide of Vajont dam)

および門間ほか¹⁰⁾の図が代表的な例としてあげられ、大小の落石の発生形態としても多く認められる。新津¹¹⁾は主にこのブロックトップリングについて詳細な検討を行っている。③は両者の中間的な形態であり、実例では①と②のいずれかに分類されるものと考えられる。④二次的なトップリングについては、図-5¹²⁾に示すような大規模な地すべりでの局所的な変動があげられ、中小規模の地すべりでも観察される現象である。

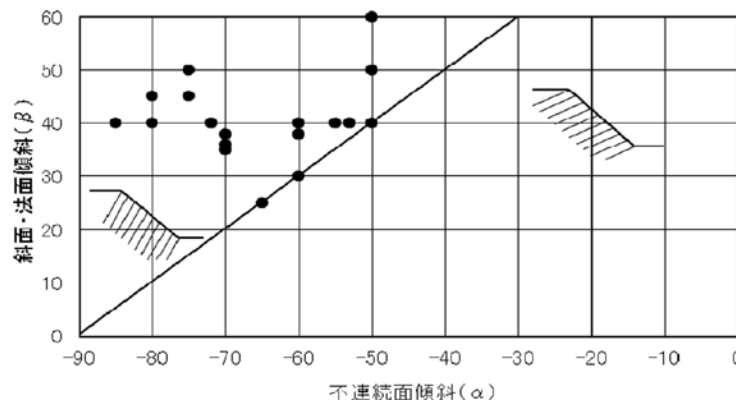
次に、上記の②の事項に着目して、トップリングが発生した斜面や法面(表-1)の傾斜と層理面等の不連続面の傾斜の関係を図-23に示した。この図からトップリングの発生した斜面や法面のプロットはA線以上の領域に分布する。すなわち、トップリング発生の危険な斜面や法面は「不連続面の傾斜が斜面や法面に対して垂直に交わる角度以上に急な場合」である。この領域がトップリングの発生しやすい不安定領域にあたる。なお、不連続面の走向と法面の延長方向の交角については表1には示していないが、いずれも20°以内であり両者はほぼ平行する関係にある。この交角が大きくなると変状形態はクサビすべり等に移行し、トップリングは発生できなくなるので、この程度の交角までがトップリングの発生しやすい条件になる。

図-23 トップリングの発生した受け盤斜面・法面の領域

Fig. 23 Relationship between the inclination of toppling generating slopes (β), and the inclination of surface of discontinuity (α).

切土計画では基本として、図-23を参考にして横断面における層理面等の不連続面の構造が図のA線以上の領域になる場合は、A線以下の領域になるように法面の傾斜を緩くするべきである。しかし、不連続面が高角度の場合には機械的な適用は難しくなる。例えば不連続面の傾斜が80°の場合、同図から求まる安定法面傾斜は10°未満になるため、現実的な対応が困難である。

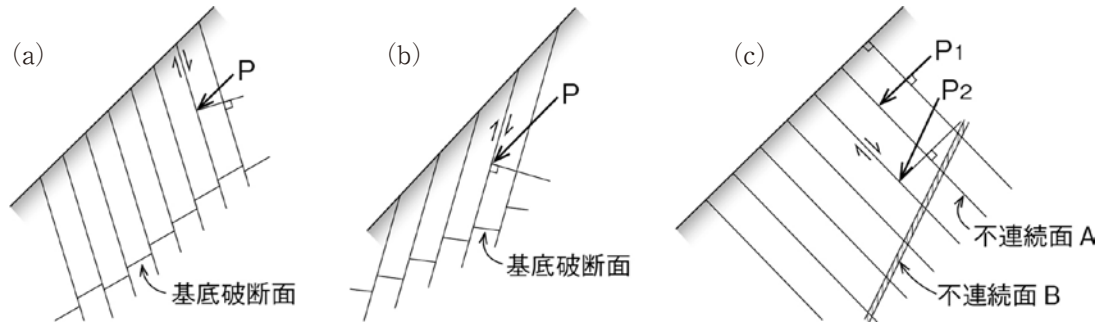
図-24 斜面の応力と不連続面に作用するせん断力
 Fig. 24 Stress of a slope, and shear stress of acting on a surface of discontinuity.

ところで、トップリングの発生した斜面や法面の傾斜と不連続面との関係を示した図-23において、A線以上の領域とは図-24(a)および同図(c)にあたる。しかし、Cruden²⁶⁾は同図(b)の構造でもトップリングの発生が認められることを示している。鈴木²⁷⁾が逆目盤と呼ぶ構造で、斜面ではこのタイプのトップリングが認められるようであるが筆者のあげた事例では存在せず、図の(a)に比べてトップリングが起りにくい構造といえる。

トップリングの発生は図-24(a)(b)に示すように、応力(P)の方向を斜面と平行に考えて不連続面にせん断力が作用することで説明される。しかし、図-23のA線上に位置するトップリング事例、すなわち図-24(c)のように斜面と不連続面(A)が直交する場合には同じ応力(P1)の作用方向ではせん断力は働かずトップリングは発生しないことになる。これではA線上のトップリング事例を説明できないので、すべり面のような不連続面(B)があって応力(P2)が不連続面(A)にせん断力を作用させるものと考えられる。この点については安定検討の部分で再度言及する。

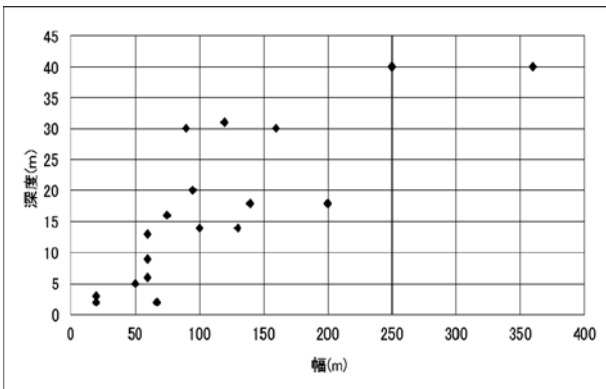
図-26 トップリング発生斜面の変状幅と深度の関係
Fig. 26 Relationship between width and depth of toppling slope.

筆者は地すべりの形状について、経験的にある形状比の範囲にあることを報告した²⁹⁾。その結果から、地すべりのすべり面深度の想定には横断方向の形状比が有効であることが確かめられているので、この形状比がトップリング発生斜面にも適用できるかどうか確認した。表-1のトップリング事例の横断方向の形状は図-26のようであり、以下に示す地すべり形状比と違いがないことがわかった。

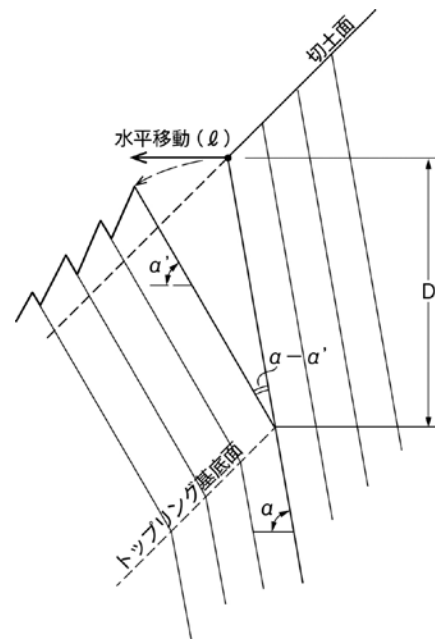
すなわち、トップリング基底深度を支点にして不連続面が傾斜角の変化分だけ板状に回転したと仮定して地表での変位量が発生するものとする。地表での変位量を円弧と同じとみなして、円弧の半径を求めるとトップリングの基底深度を近似的に求めることができる。

図-27 地表変位からトップリング深度の推定
Fig. 27 Depth of toppling presumed from surface displacement.

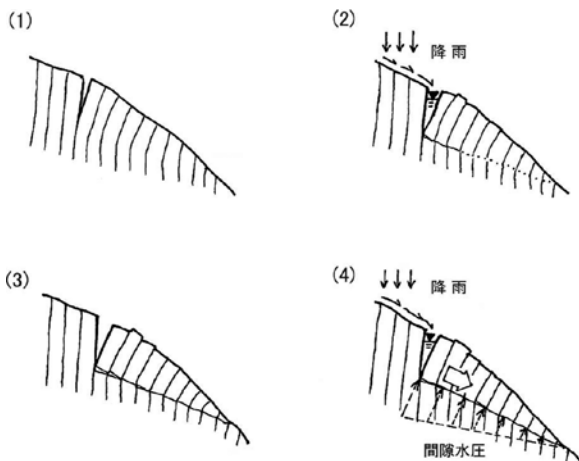
図-30 トップリング発生斜面の崩壊機構説明図
Fig. 30 Explanation chart of slope collapse mechanism.

素因と誘因を考慮してトップリングの発生から崩壊に至る過程は図-30の模式図³⁰⁾のとおりで以下のように説明できる。

- 用でトップリングが進行する。
- ③ 降雨の影響が繰り返されてトップリング基底面の破断が連続する。
- ④ トップリング基底面(破断面)全体に間隙水圧が繰り返し作用するようになり、不安定化が進んで崩壊が発生する。破断面はすべりにくいため、崩壊直前までせん断変位が表れにくく最終的に急速な崩壊になりやすい。

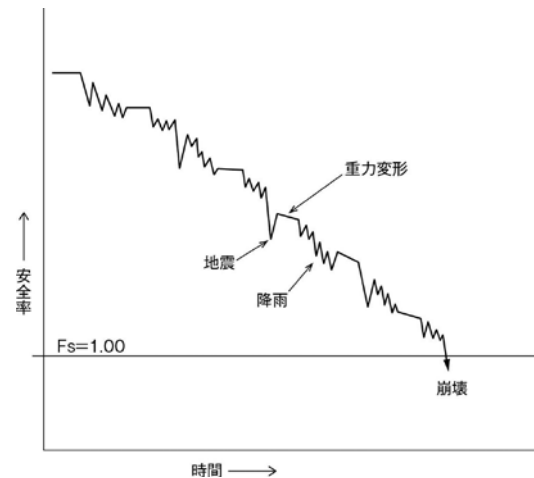
この模式図は切土による急速な応力開放を念頭において短期的なトップリングの発生過程を示したものであるが、自然界での斜面の形成は数万~数十万年といった時間スケールで行われる。その場合の斜面の不安定化は、繰り返して発生する地震や降雨によって長期的に進行し、極度に不安定化した斜面が最終的に地震や降雨の影響で崩壊するものと考えられる。すなわち、緩みの無い新鮮な岩盤で構成される斜面が地震や降雨で突然崩壊するのではなく、図-31に示すように斜面は長期にわたる地震や降雨等の影響により不安定化する準備段階を経て最後の一撃で崩壊に至るものと説明できる。したがって、トップリングを発生するような地形地質条件の斜面であればクリープ変位が進行する状況を検出できる可能性が高い。

図-31 斜面が地震や降雨の影響で崩壊に至る模式図
Fig. 31 Outline diagram to which a slope collapses under the influence of earthquake and rain.

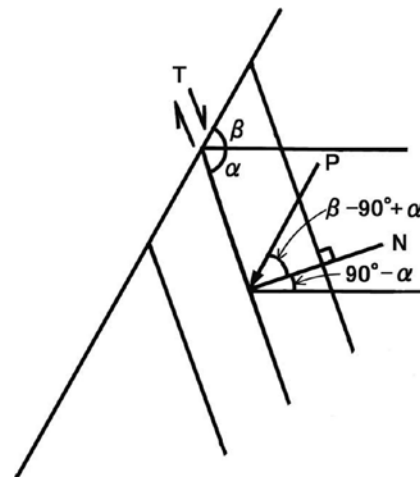
トップリングは、急傾斜受け盤構造の不連続面がせん断破壊して発生する。いいかえれば、トップリングは、「受け盤構造をなす不連続面のせん断抵抗力」が「斜面や法面の傾斜方向の応力によって不連続面に作用するせん断力」より小さい場合に発生することになる。この点を考慮した力学的モデルについて、Cruden²⁶⁾や目代ほか¹⁷⁾の検討を図-33に引用する。

図-33 不連続面に作用するせん断力の説明図
 Fig. 33 The diagram of shear stress which acts on a surface of discontinuity

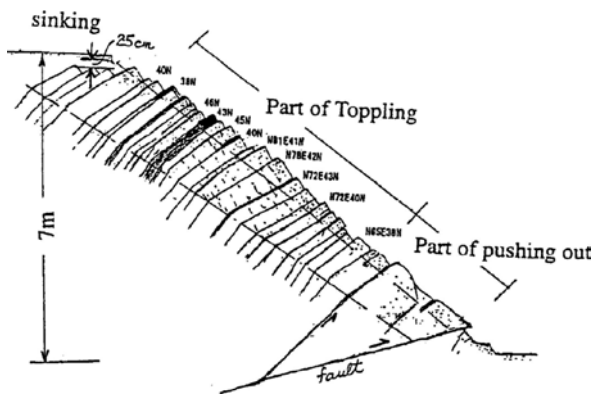
ところが、例題2のような場合、図-23のA線に近い位置にプロットされる事例では不連続面の強度が0に近い状態になって矛盾を生じる。この理由は、作用する応力の方向が斜面や法面の傾斜に平行という前提条件があるためであり、実際には図-24(c)に示したように応力の作用方向が異なる場合があることに起因するものと考えられる。また、法面下部が図-34のように押し出してその上部が小規模にトップリングを生じた事例も図-23のA線上にプロットされる構造であり、法面の掘削では法面下部に脆弱部が出現する場合に注意すべきである。

図-34 法面下部の変状で発生するトップリング
Fig. 34 Toppling occurs by displacement of the lower part of a slope

このため、不連続面のせん断強さ (ϕ) について設計採用値を決めて、どの程度まで法面傾斜を急にして(A線を越えて)所要の安全率が確保できるか2式によって検討する方向が現実的である。この場合は、事例2,3のように法面下部に部分破壊するような弱部がないか確認する必要がある。あるいは施工時の注意事項として法面下部に破碎帯等の弱部が出現した場合の強化処置を見込んでおくことが望ましい。
