昭和61年7月10日鹿児島市集中豪雨による
しらす斜面の崩壊の特徴について

木村秀雄・樽木孝利・武村朝邦

Characteristics of Collapse of Shirasu Slope
Caused by the Concentrated Heavy Rains
in Kagoshima City on July 10th 1986

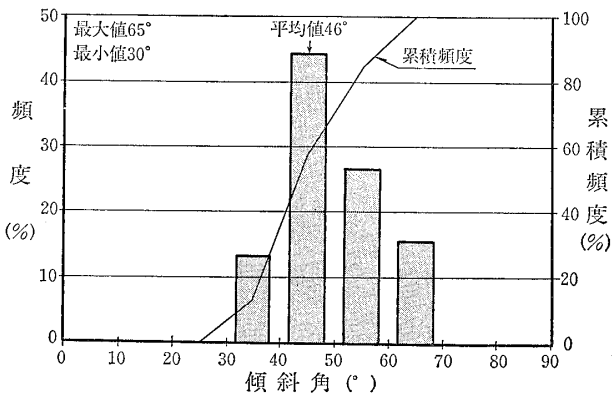
図-17 崩壊部の最大傾斜角の頻度分布図
Fig.17 Frequency distribution of the maximum angle of the collapsed slope

原斜面の平均傾斜角は、最大が65°、最小が30°で図-16に示すように、40~49°の範囲のものが44%と半数近くを占めている。一方、崩壊部の最大傾斜角の頻度分布は図-17に示す通りで、その平均値は66°で、60°以上を示す個所が80%以上となっている。これは崩壊によって原斜面上部に生じた滑落崖

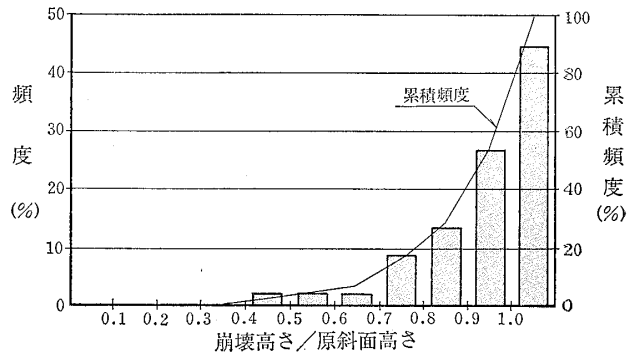
図-20 崩壊高さ/原斜面高さの頻度分布図
Fig.20 Frequency distribution of ratio of the height of collapsed slope to the height of original slope

崩壊地の高さは、最大が82m、最小が6mであるが、その頻度分布は、図-19に示す通りで、60m以上のものは10%程度（5箇所）で比較的少ない。大部分は60m以下であって、そのうち、40~59mの範囲のものが約半数を占めている。なお、崩壊地の高さが原斜面の高さに対して占める割合は図-20に示す通りで、70%以下のものは3箇所のみで、ほとんど70%以上の値を示し、約半数の斜面は原斜面全体が崩壊したものとなっている。

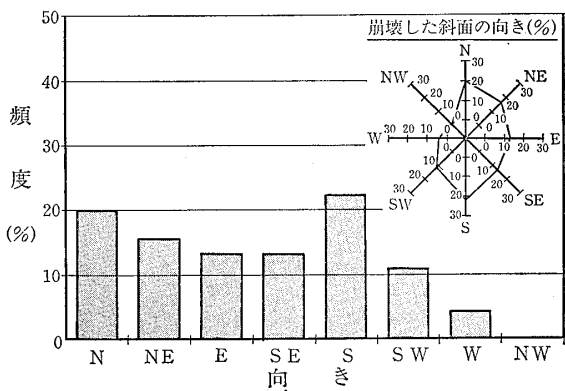
図-18 崩壊斜面の向きの頻度分布図
Fig.18 Frequency distribution of the direction of the collapsed slope

状況から求められる自然斜面の向き傾向と同じであり、とくに崩壊斜面だけに特徴的な傾向とは認められない。

崩壊した斜面の向きの頻度分布は、図-18に示す通りである。この傾向は、調査地域の侵食谷の発達

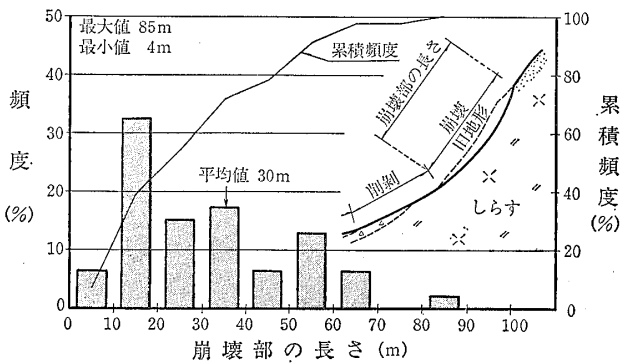
図一21 崩壊長さの頻度分布図
Fig.21 Frequency distribution of the actual length of the collapsed slope

の頻度分布は、図一21に示す通りで、10~19mの範囲のものが約30%を占めているが、平均は約30mとなっている。崩壊部の幅は、最大が70m、最小が4mであるが、図一22に示すように、大部分は5~35mの範囲に平均的に分布する様態を示している。

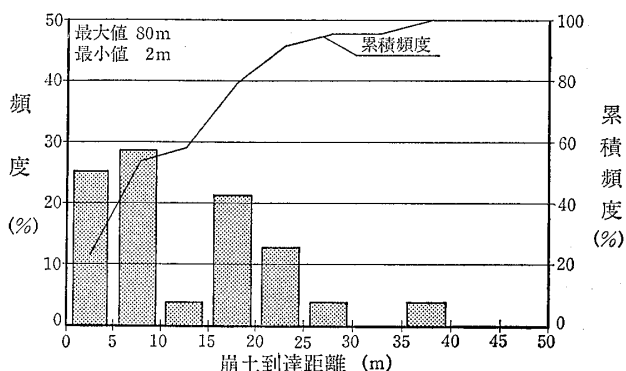
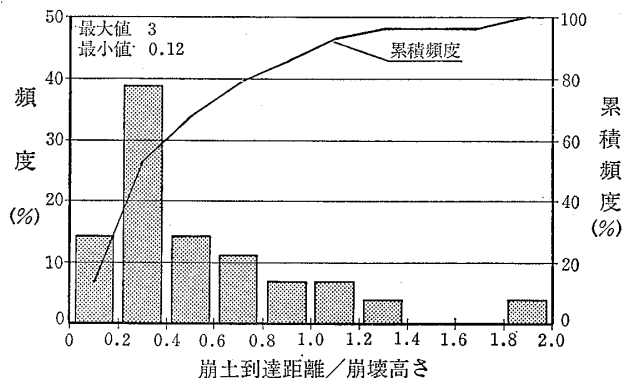
土到達距離／崩壊地高さの頻度分布を見ると、最大3.0、最小0.1で、平均は0.6となっており、崩壊地

高さに比べて崩土の到達距離は概して短いということが出来るが、しらすの中に多量に含まれている軽石は表流水によってかなり遠方まで運ばれている。以上に述べた崩壊の規模に関する各項目の最大値および平均値を示すと、表-4のようになる。

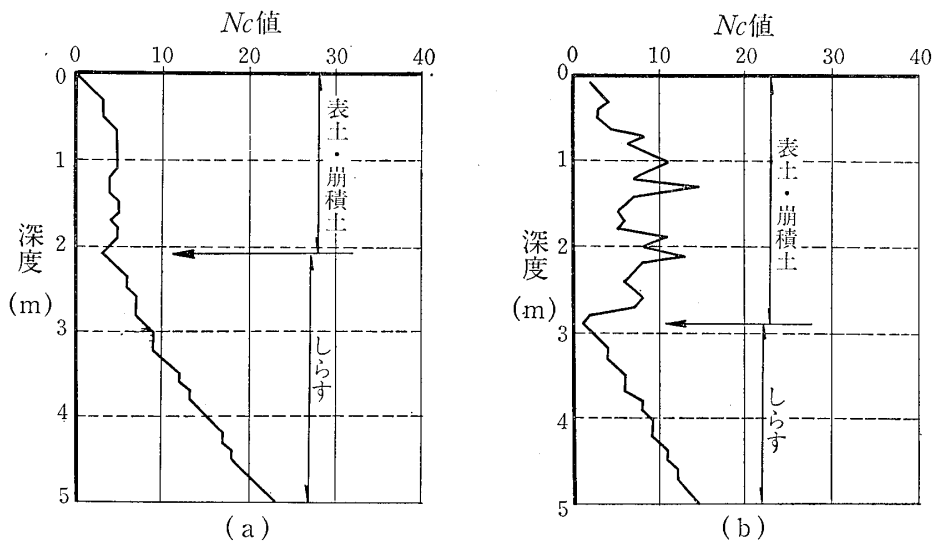
図-30 土研式簡易貫入試験による深度と N_c 値との関係

ほとんどの表土や崩積土の N_c 値は5程度であり、ところによっては10以上の値を示すこともあるが、いずれの場合も、深さとともにその値が増加する傾向は認められない。今回の調査の結果によれば、この表土・崩積土としらすとの境界は、図-30に示すように、 N_c 値が増加傾向に変化する点から読み取ることが可能であり、崩壊部周辺斜面の上部~中腹部においては比較的明瞭に想定することができた。しかしながら、斜面の下部においては崩積土が厚いことに加えて、しらすの風化が著しく、 N_c 値の変化は漸増傾向にあるとはいえずかであり、崩積土としらすとの境界を明確に想定することは困難であった。なお、崩壊部の露頭観察の結果によれば、この N_c 値から求めた境界は、樹根の先端深度とほぼ一致していることがわかった。

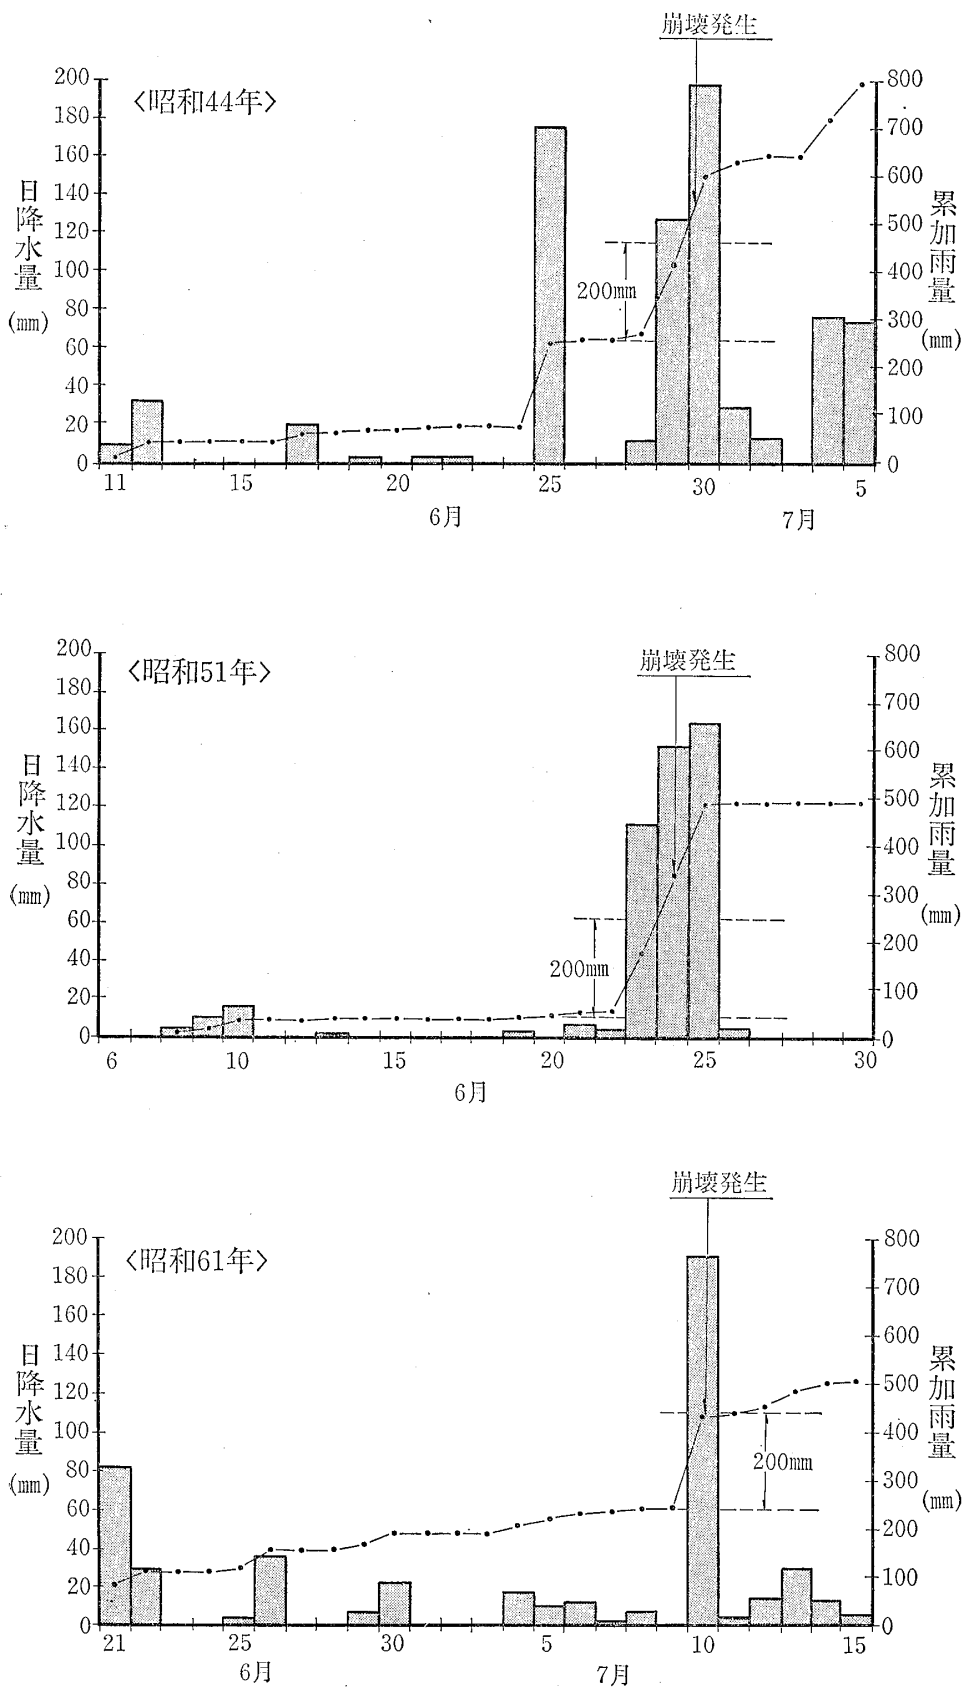
図-32 崩壊発生時の降雨状況の比較(鹿児島地方気象台資料による)

と図-32のようになる。昭和46年の場合は、降雨範囲が広く、また、崩壊箇所も広い範囲に分布しており、これに対して雨量観測地点数が少なく、崩壊箇所の降雨状況を反映したデータが得られていない。

図-32から明らかなように、過去の降雨状況に比べると、今回の場合は短時間に多量の降雨があったことがうかがえる。さらに、崩壊発生時までの連続雨量で比較すると、昭和44年の豪雨の場合の災害発生までの連続雨量は39時間で約240mm(6月28日17時からの降雨)、また、昭和51年の豪雨の場合には41時間で約220mm(6月22日

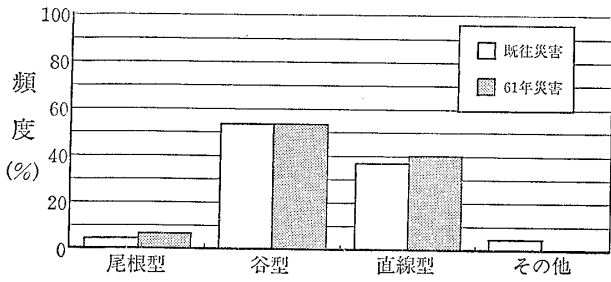
図-36 崩壊斜面の横断形の頻度分布の比較
Fig. 36 Comparison of frequency distribution of the horizontal topographic pattern of the collapsed slope

図一36は、斜面の横断形の頻度を比較したものである。この図によれば、いずれの場合も谷型斜面および直線型斜面において多く発生しており、しかもそれぞれの発生頻度はほとんど等しく、差異は認められない。

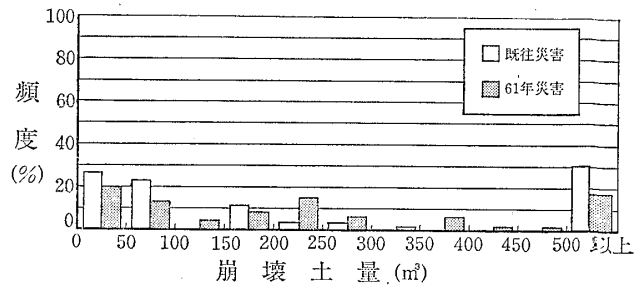
図-38 崩壊土量の頻度分布の比較
Fig. 38 Comparison of frequency distribution of the debris volume

図-38は崩壊土量の頻度を比較したものである。この図によれば、500m³以上の土量を示すものが、今回の場合に約20%、既往の場合は約30%となっている。また、土量が100m³以下のものは、今回の場合は約35%を示しているが、既往の場合にはおよそ50%となっている。したがって、100~500m³のものは、今回の場合は約45%、既往の場合には約20%となる。このように、既往の場合に比べて今回の場合には中程度の崩壊土量のものが多いといえる。
