2. 兵庫県南部地震による淀川堤防の被災とその考察

Study on damage to the levee of Yodo river at
Hyogo-ken Nambu earthquake.

The 1995 Hyogo-ken Nambu earthquake caused liquefaction and damaged to many structures in Kansai area . The levee of Yodo-river was also damaged mainly at downstream area. In the left levee, at Torishima area, the maximum settlement of the embankment reached about 3m and the total damaged area covered about 2km length.

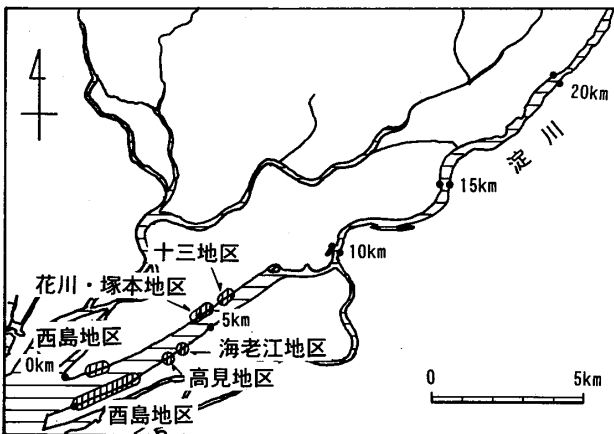
図-1 淀川における主な被災箇所
Fig.1 Location map of damaged site at Yodo river.

図-1 に兵庫県南部地震による淀川堤防の主な被害箇所を示した。図より明らかなように、淀川堤防の被害は下流部に集中しており、このうち河口から4 kmの範囲の次の3地区における被害が最も著しかった。

この3地区のうち、特に西島地区での被害が著しく、堤体の最大沈下量は約3 mにもおよんだ。

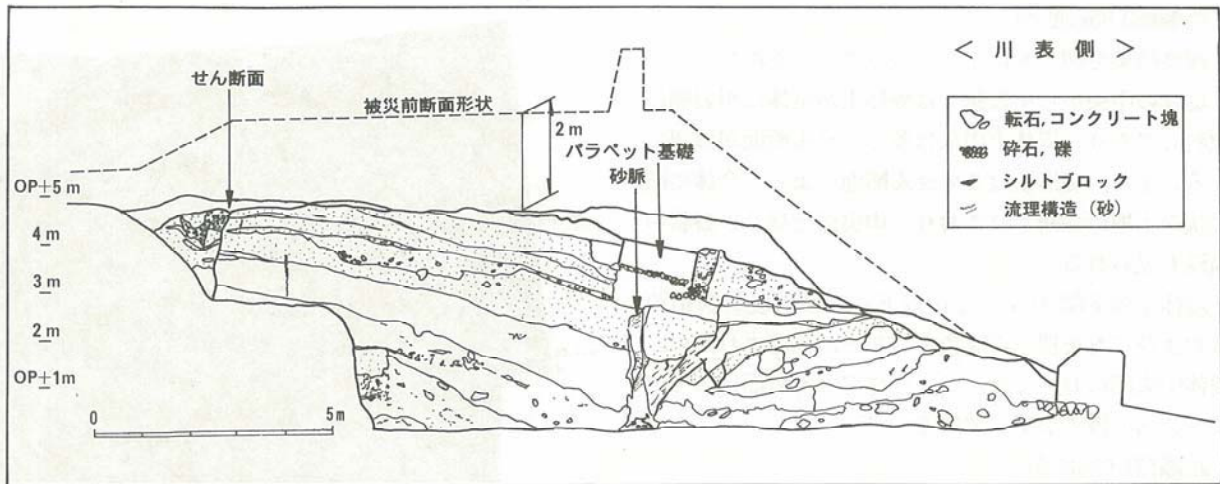
図-5 距離標0.85kmの開削断面

観察結果を図-5に示した(写真-3参照)。

堤体を構成する土は全体に川表側に傾斜しており、川裏側にはせん断面も確認できる。また、波返し構造(パラベット)の直下には脈状の砂の貫入が認められ、この脈中には図-4に示すように、砂の貫入履歴を示すような流理構造が認められる(写真-2参照)。すなわち、始めに砂脈右側の右上がりの流理構造を持つ砂脈が形成され、その後、堤防延長方向(紙面直角方向)から左上の部分に砂が貫入し、上に凸の同心円状の流理構造が形成されたものと考えられる。

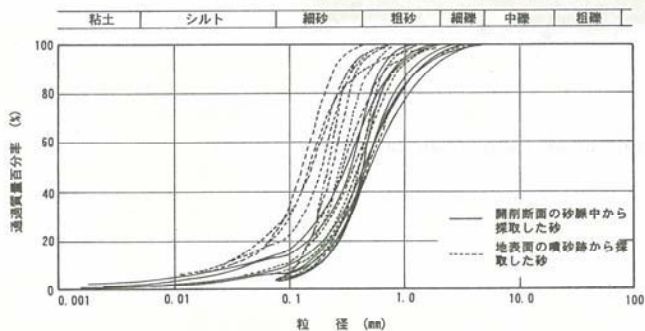
図-10 地表面に噴出した砂および開削断面の砂脈から採取した砂の粒度組成

また、開削調査時に確認された砂脈から採取した試料と地震直後に地表面で採取した噴砂の試料の粒径加積曲線をまとめて図-10に示した。この試験結果によると、いずれの砂も粒径が均一であるが、地表に噴き上げた砂は、砂脈から採取した砂に比べやや細粒であることが分かる。

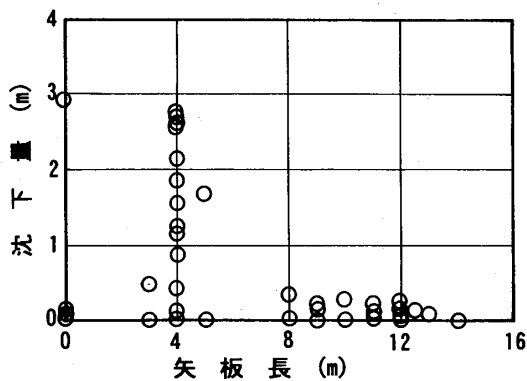
図-14 矢板長と沈下量の関係
Fig.14 The relationship between the length of sheet piles and settlement.

矢板長および高水敷幅と沈下量との関係を見ると、図-14および図-15に示すように、矢板長が長くなる、あるいは高水敷幅が広がると、沈下量が小さくなる傾向にあるようである。特に、高水敷幅の無い所で大きな沈下が発生している。

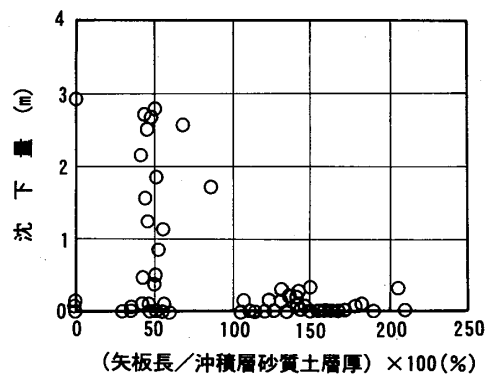
図-16 沖積層砂質土の層厚に対する矢板長の割合と沈下量の関係
Fig.16 The relationship between the ratio of the thickness at alluvium sand to the length of sheet piles and settlement.

また、矢板の長さの堤防直下の沖積層砂質土の層厚に占める割合と沈下量の関係についてみると、図-16に示すように、砂層厚に相当する長さの矢板を打設している区間では、ほとんど沈下は生じていない。

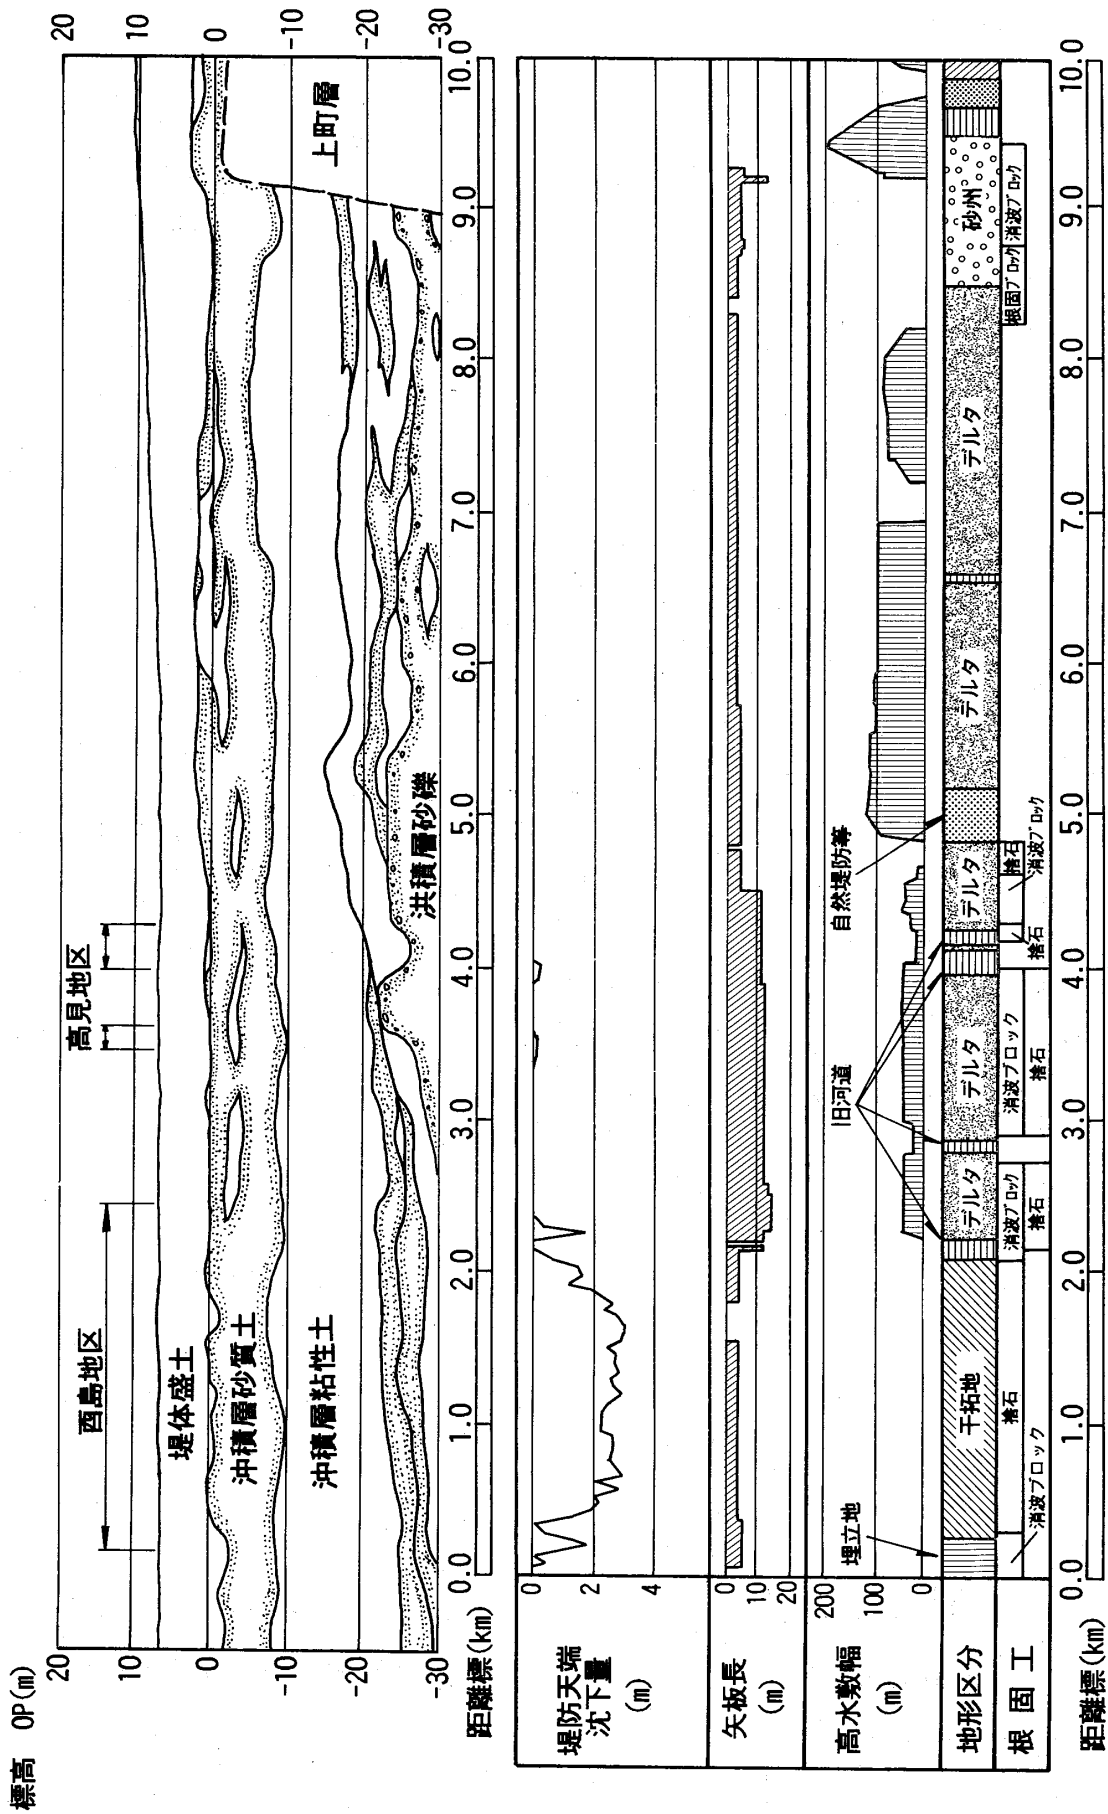
図-17 淀川左岸下流域の地質断面、実測沈下と河川改修のまとめ
 Fig.17 Geological profile, settlement, blanket width and sheet pile length on the left bank of Yodo-river in downstream area.

図-17、図-18に淀川下流部（上町台地の延長部、距離標10.0kmより下流）の地質断面、天端沈下量の分布、矢板長、高水敷幅、地形区分および根固め工の有無につ

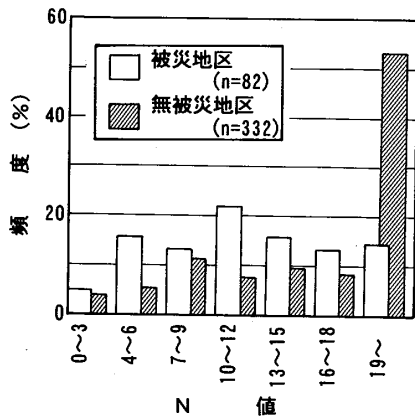
図-19 沖積層砂質土におけるN値の頻度分布
Fig.19 Distribution of N-value at alluvium sand.

一方、下流部の堤防直下に分布する沖積層砂質土の土質特性について、N値、細粒分含有率、均等係数の頻度分布図を作成し、図-19～図-21に示した。

この図によると、多少のばらつきはあるものの、大局的には被災箇所では無被災箇所と比べ、全体にN値が小さめであり、細粒分含有率が小さく、また、均等係数も小さい傾向があることが分かった。

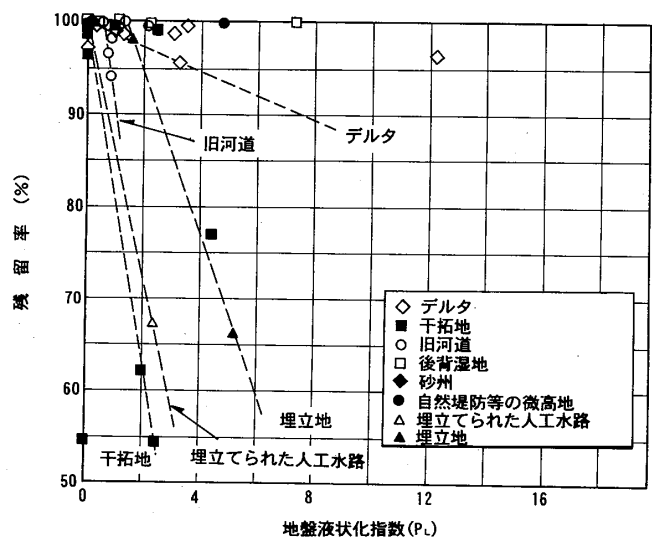
図-22 地盤液状化指数と残留率の関係
Fig.22 The relationship between P_L -value and remained ratio.

図-22に地形区分毎の地盤液状化指数 (P_L 値) と残留率の関係を示した。図より、両者の間には負の相関が認められ、地形区分毎にその勾配が異なっているものと

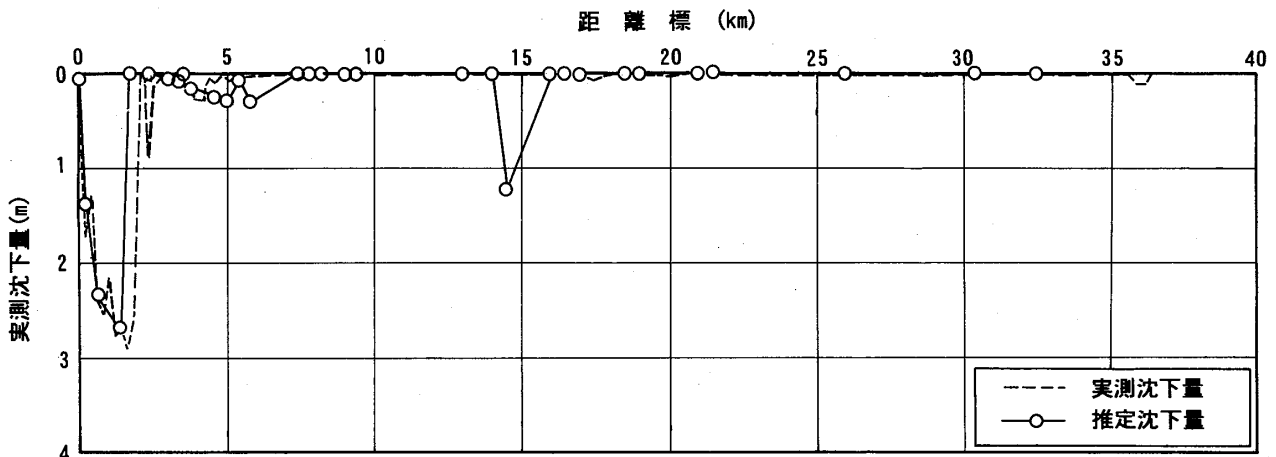
図-23 地盤液状化指数から推定した沈下量と実測沈下量

推定した沈下量の分布を地震時に生じた実際の天端沈下量と併せて図-23に示した。図によると、距離標15km付近で実測沈下量に比べ推定沈下量が1m程度大きめに評価されている。

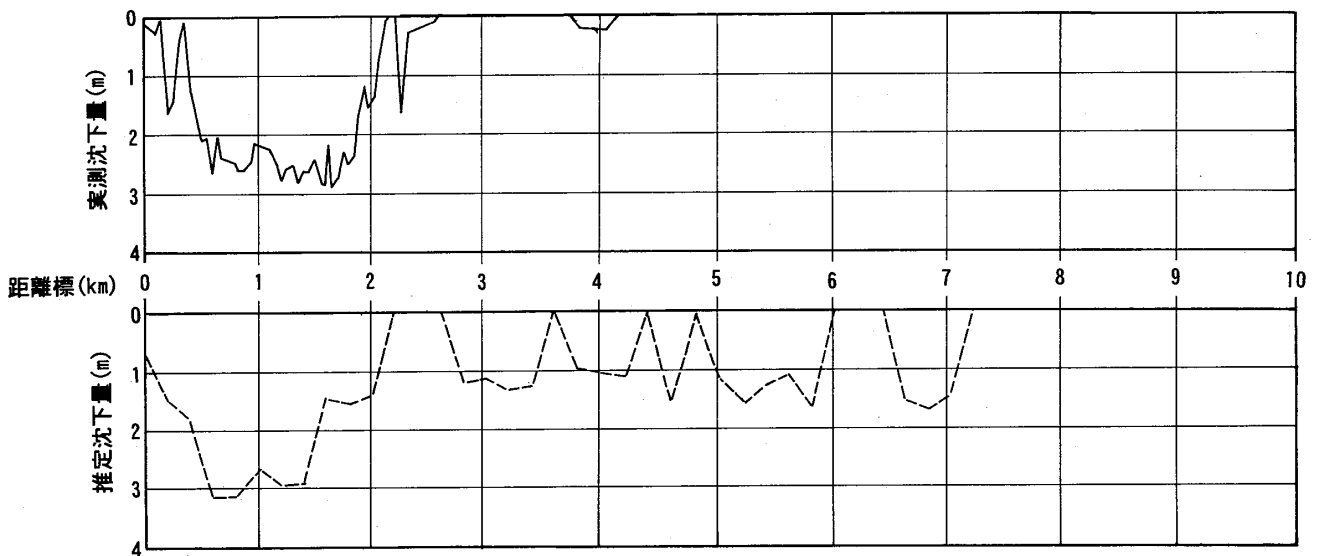
図-24 評価点による推定沈下量と実測沈下量

この評価による推定沈下量の分布を実測沈下量と併せて図-24に示した。図によると、距離標2.5km付近より上流で、実測沈下量に比べて推定沈下量が1m以上大きく評価されている部分が認められるが、最も被災の著しい距離標2kmより下流部においては、ほぼ実際の沈下量を再現できている。
