# 【速報】令和8年(2026年)熊本地震 現地調査報告

(地表地震断層について)

令和8年9月

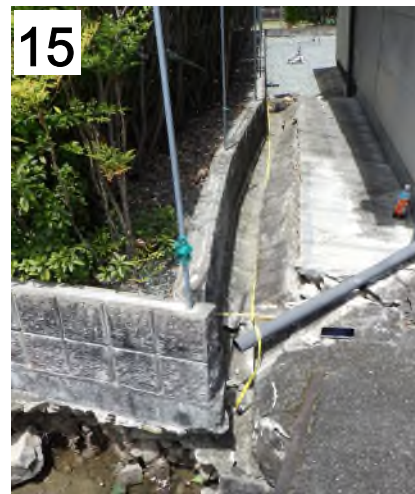
宇城市豊野町安見のブロック塀の右横ずれ。変位量は横ずれ18cm、縦ずれ数cm（写真奥の西側隆起）。8月7日撮影。

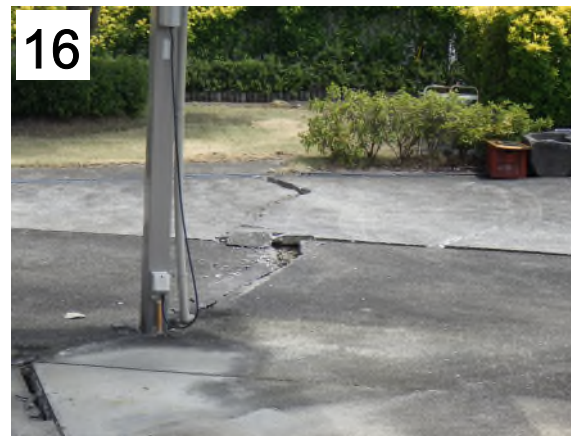
宇城市豊野町安見の宅地を横切る地震断層。N69E方向に伸長し、約10cmの右横ずれ変位を示す。8月7日撮影。

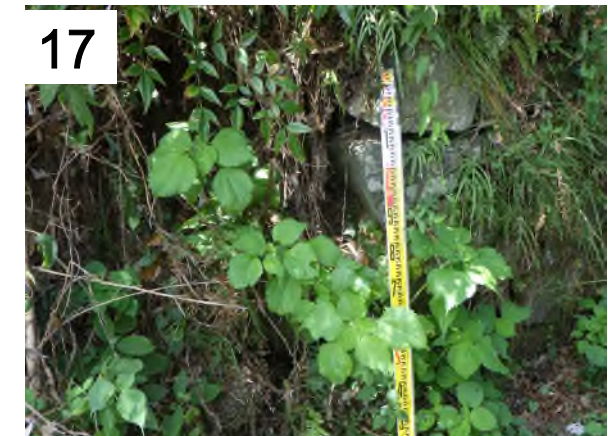
宇城市豊野町安見。石垣には10cm程度の右横ずれ変位を示す。8月7日撮影。

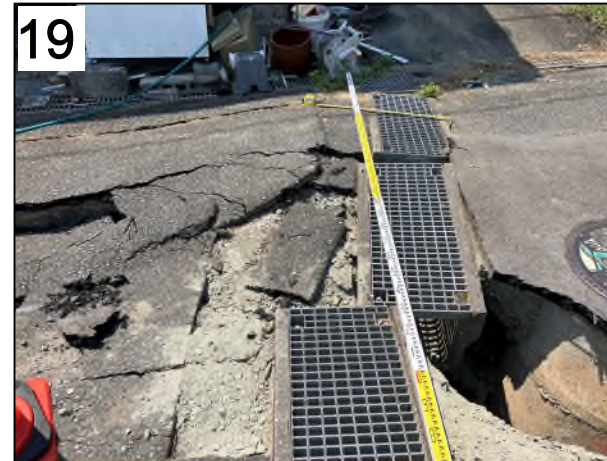
宇城市豊野町下郷の道路を横切る地震断層<sup>7)</sup>。グレーチングの右横ずれ変位量は約63cm。写真奥の西側が約15cm隆起する。8月2日撮影。

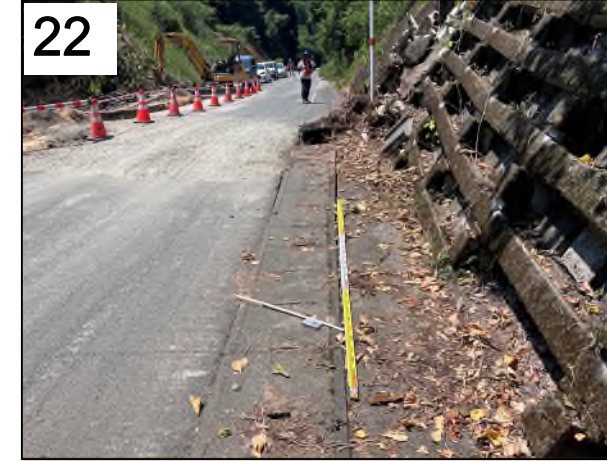
宇城市小川町中小野の娑婆神峠で県道244号を横切る地震断層<sup>7)</sup>。道路白線や側溝の右横ずれ変位量は約73cmであり、上下変位量は不明瞭。8月2日撮影。

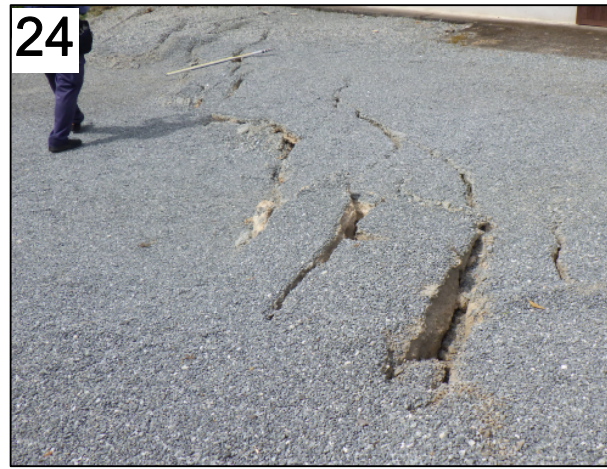
宇城市小川町南小野の民家の敷地を横切る地震断層。右横ずれ80cm, 縦ずれ31cm (写真奥の西側隆起) であり、雁行状にクラックが発達する。8月7日撮影。

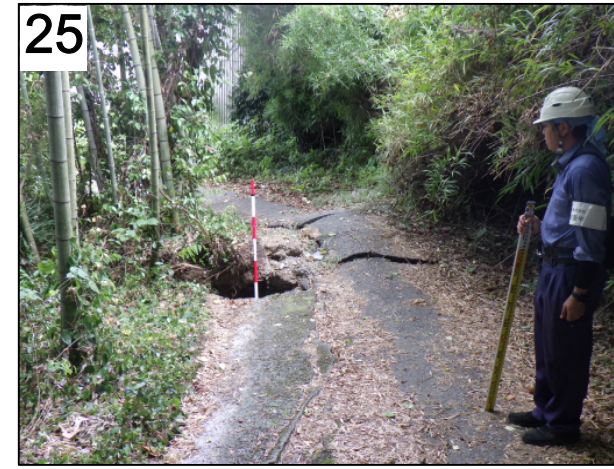
宇城市小川町南小野の道路を横切る地震断層。右横ずれ約40cm, 縦ずれ数十cm (写真手前の東側隆起)。8月7日撮影。

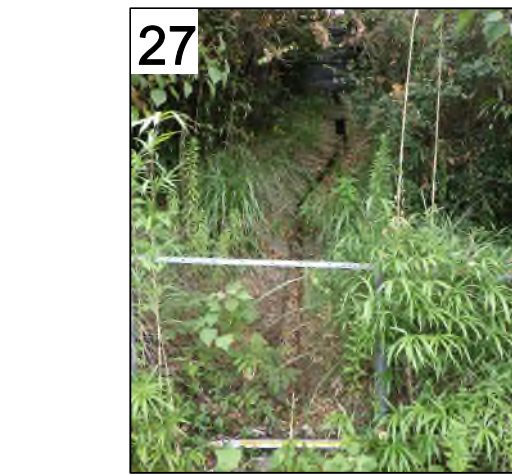
宇城市小川町南小野のU字溝の右横ずれ。変位量は約100cm。8月7日撮影。

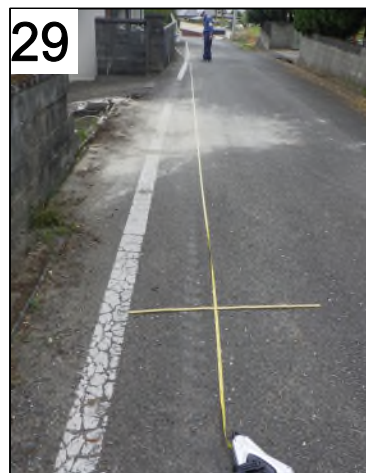
宇城市小川町南小野の道路の右横ずれ.  
変位量は43cm. 縦ずれは不明瞭. 8月7日撮影.

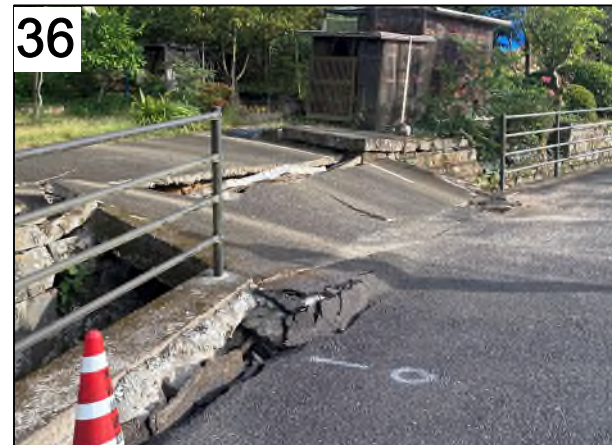
宇城市小川町西北小川、数十cmの右横ずれ変位により、用水路を横断する橋が損壊している、8月6日撮影。

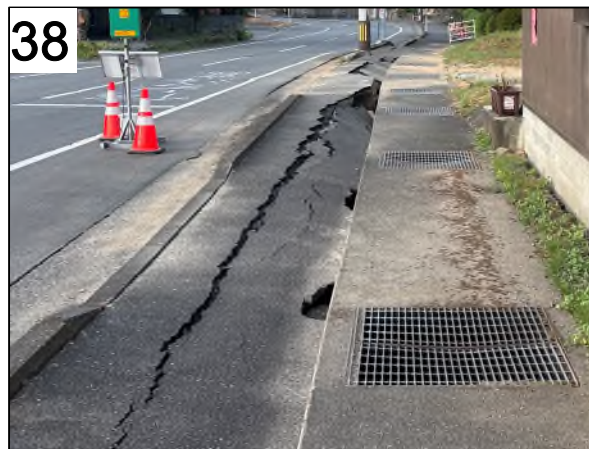
宇城市小川町西北小川、縦ずれ変位（写真右の東側隆起）により歩道にクラックが生じている、8月6日撮影。

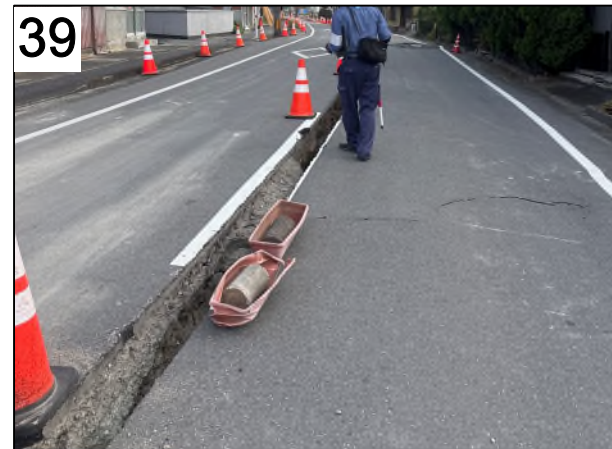
宇城市小川町西北小川の車道を縦断する地震断層、縦ずれ約25cm（写真左の東側隆起）、8月6日撮影。

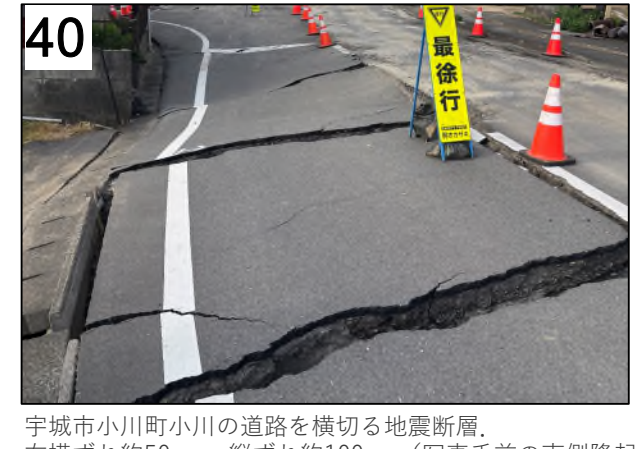
宇城市小川町小川の道路を横切る地震断層、右横ずれ約50cm、縦ずれ約100cm（写真手前の東側隆起）であり、路面には複数のクラックが発達している。この地点付近において、地震断層の局所的な走向が北北東から北東方向へと湾曲する、8月6日撮影。

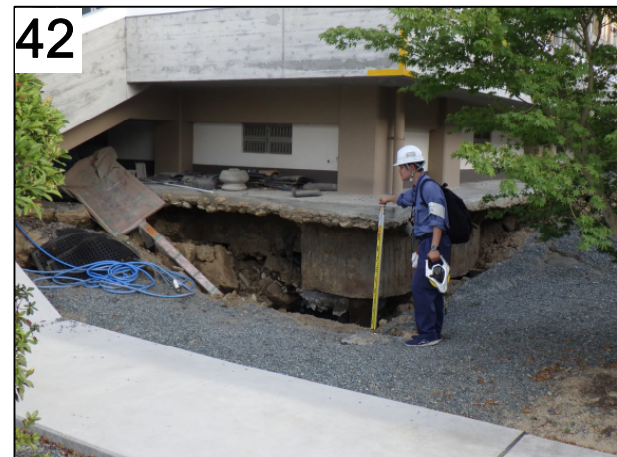
42  
宇城市小川町小川の寺院を横切る地震断層。108cmの縦ずれ変位（写真奥の東側隆起）により、社殿の基礎が浮き上がっている。8月6日撮影。

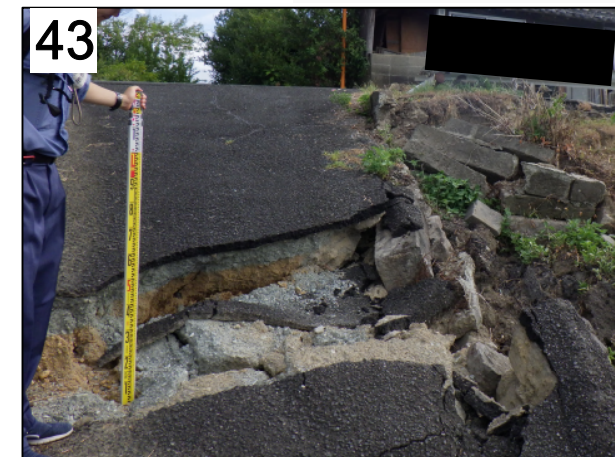
43  
宇城市小川町小川の車道を横切る地震断層。右横ずれ、縦ずれともに数十cm（写真奥の東側隆起）。8月6日撮影。

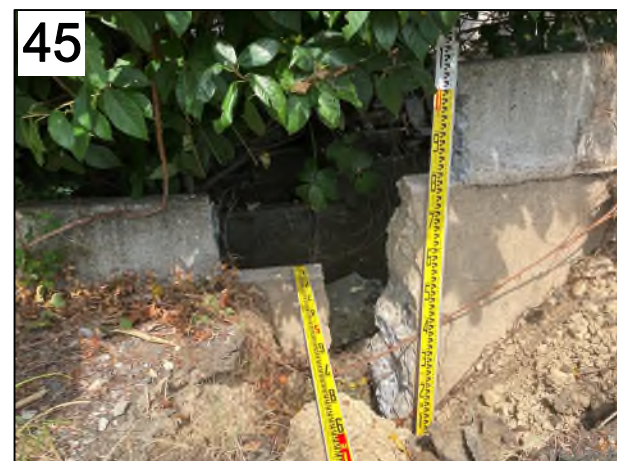
45  
氷川町吉本のブロック塀の右横ずれと縦ずれ変位<sup>7)</sup>。右横ずれ約40cm、縦ずれ約37cm（写真右の東側隆起）であり、縦ずれと横ずれ変位同程度認められる。8月1日撮影。

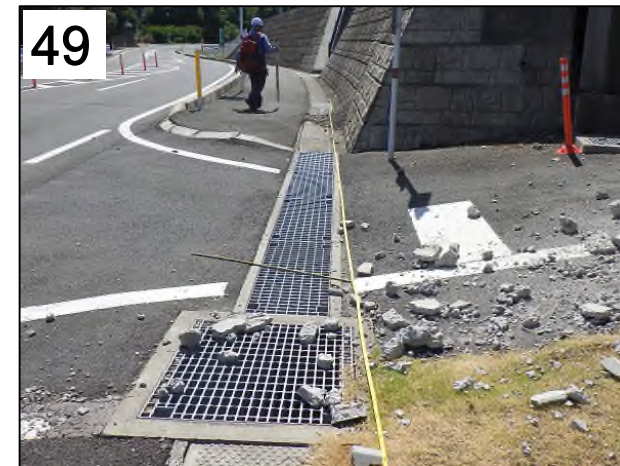
氷川町大野のグレーチングの右横ずれ。変位量は6cm。8月5日撮影。

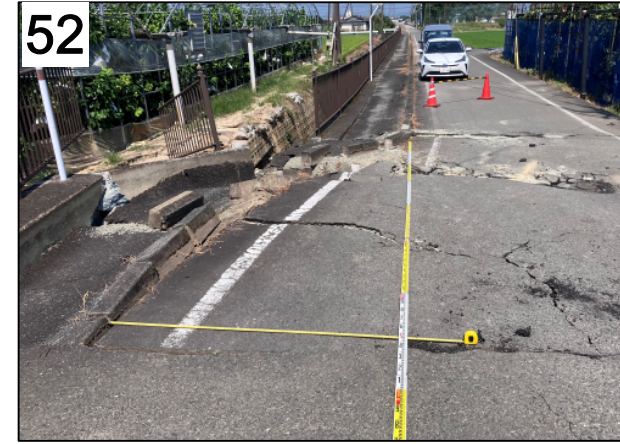
氷川町野津の車道を横切る地震断層。右横ずれ175cm、縦ずれ44cm（写真手前の東側隆起）。8月5日撮影。

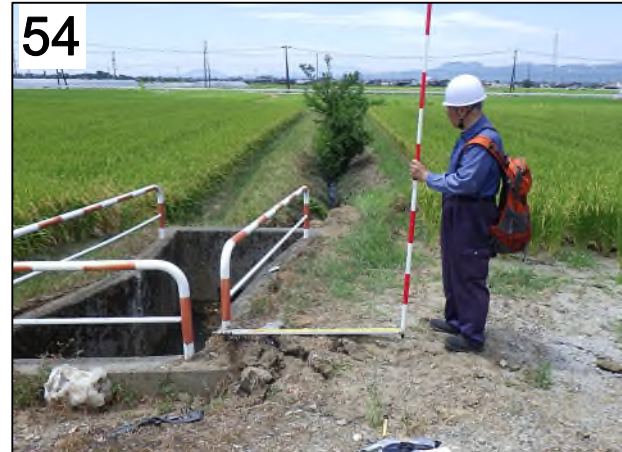
54 氷川町野津の用水路を横切る地震断層。  
右横ずれ108cm, 縦ずれ37cm (写真手前の東側隆起)。  
8月5日撮影。

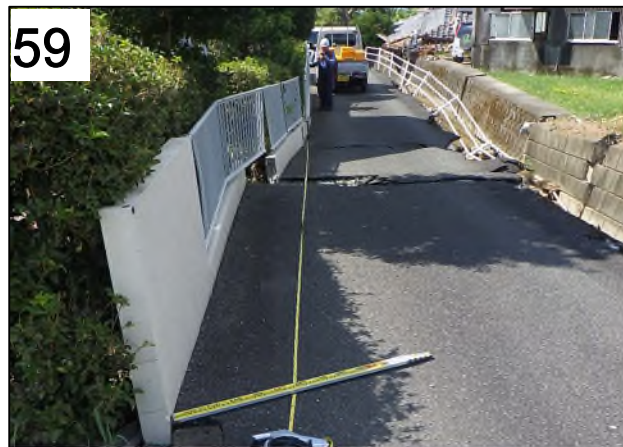
氷川町野津の車道を横切る地震断層。右横ずれ52cm, 縦ずれ57cm (写真手前の東側隆起)。8月5日撮影。

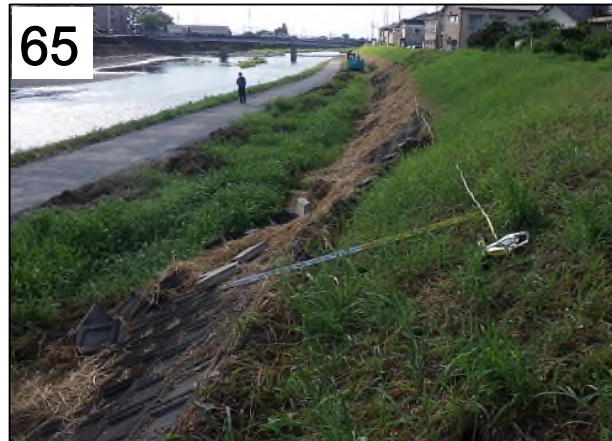
氷川町野津の氷川堰堤を横切る地震断層<sup>7)</sup>。右横ずれ141cm。8月5日撮影。

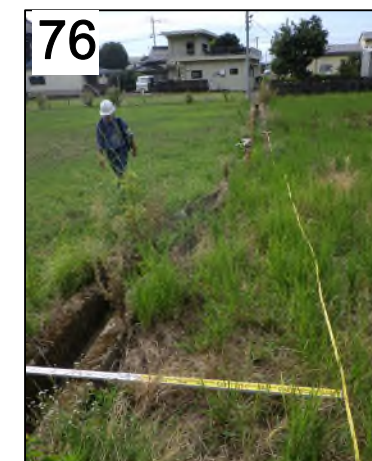
八代市川田町東の水田を横切る地震断層。  
右横ずれ123cm、縦ずれ51cm（写真手前の東側隆起）。  
8月6日撮影。

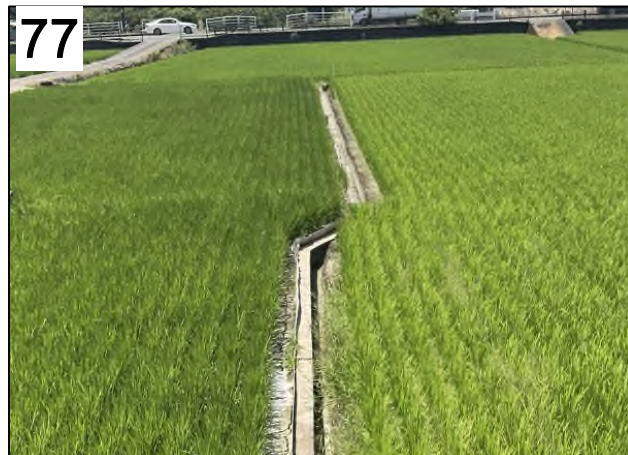
八代市川田町東にあらわれた地震断層。写真中央の水路に右横ずれ110cm, 東上がり30cmの断層変位が認められる。写真奥に見られる車両は国道3号線。8月1日撮影

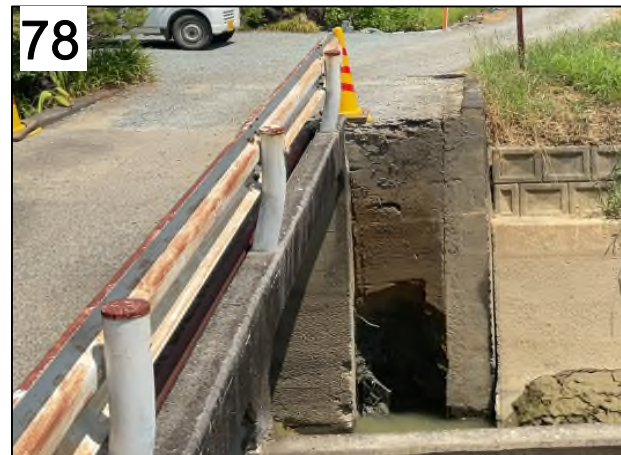
八代市川田町西の新川（国営不知火幹線水路）を横断する橋梁アバットが地震断層による変位で120cm右横ずれしている。8月1日撮影

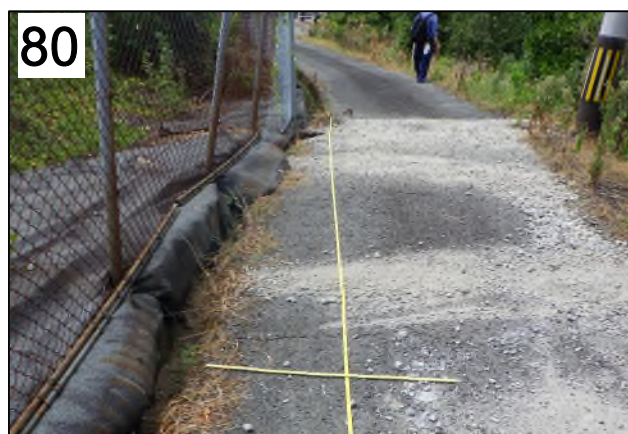
八代市東片町の車道を横切る地震断層。右横ずれ57cm, 縦ずれ34cm（写真手前の東側隆起）。8月6日撮影。

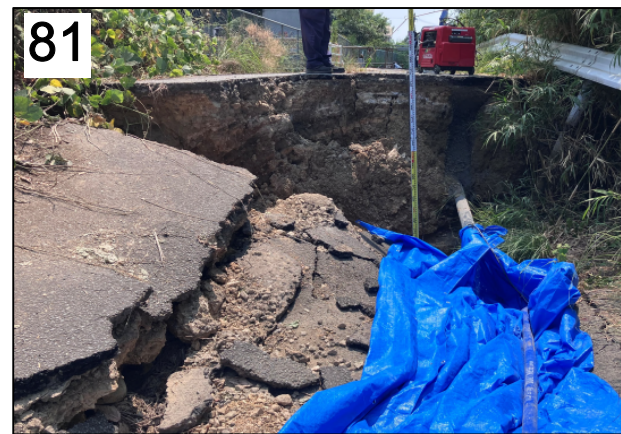
八代市上片町の九州自動車道八代ジャンクション付近の道路を横切る地震断層<sup>7)</sup>。上下変位が顕著であり、変位量は約175cm（写真奥の南東側隆起）。8月3日撮影。

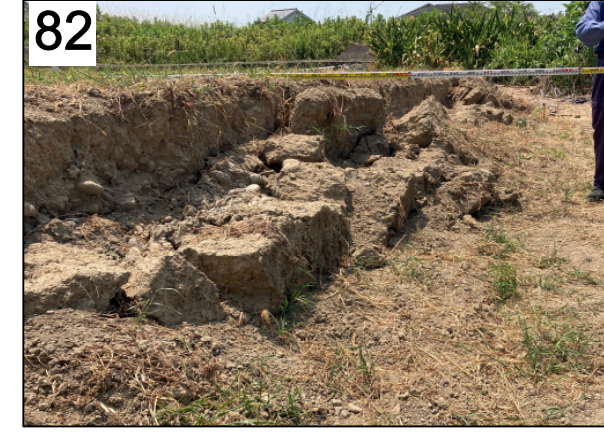
八代市上片町の九州自動車道八代ジャンクション付近にあらわれた地震断層<sup>7)</sup>。上下変位が顕著であり、2条の並行する地震断層が認められる。上下変位量は約57cmと約88cm（写真奥の南東側隆起）。8月3日撮影。

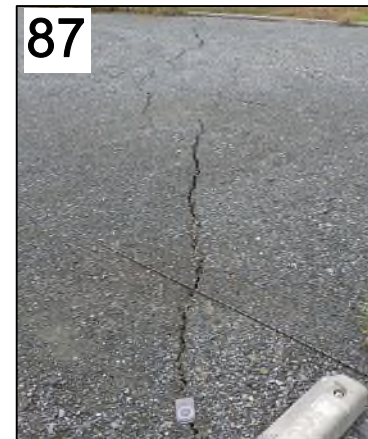
八代市豊原下町の駐車を横切る地震断層。わずかに右横ずれしている。8月4日撮影。

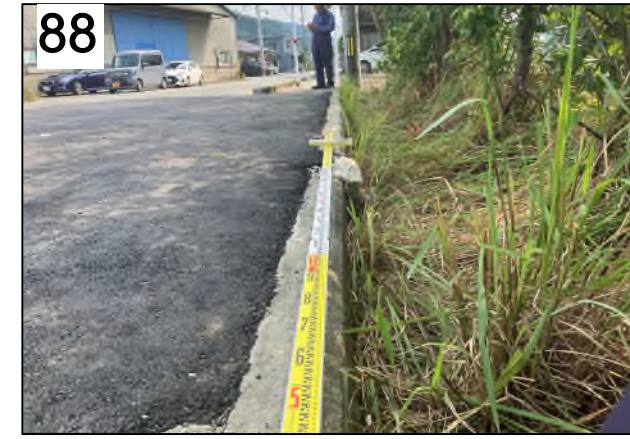
八代市豊原下町の道路の右横ずれ<sup>7)</sup>。道路白線および縁石が約5cm右横ずれする。上下変位は小さく不明瞭。8月3日撮影。

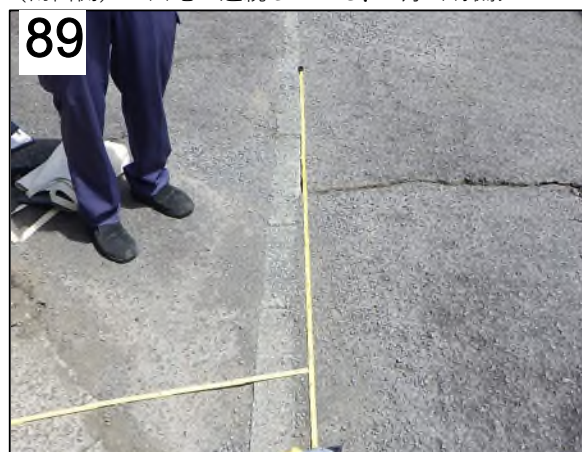
八代市豊原下町の車道を横切る地震断層。右横ずれ4cm。8月4日撮影。

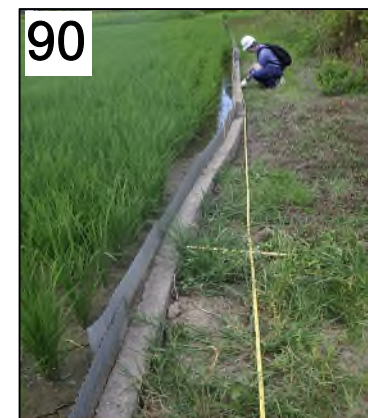
八代市豊原下町の水田を横切る地震断層。右横ずれ36cm（水田擁壁は地震前から曲がっていた可能性あり），縦ずれ数cm（写真手前の東側隆起）。水田内の水は西側に滞留している。8月4日撮影。

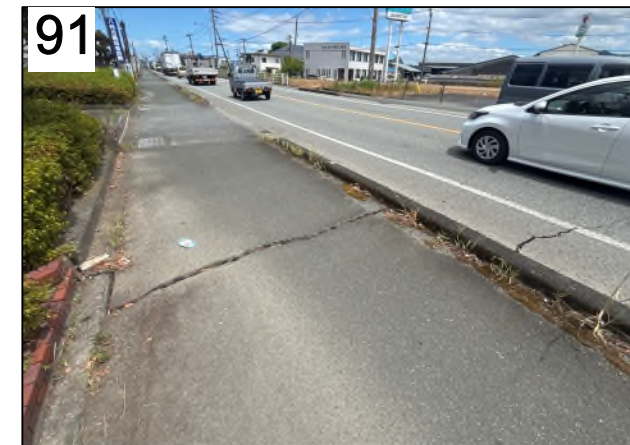
八代市平山新町の道路を横切る地割れ。地割れは幅約5cmで開口し，明瞭な横ずれおよび縦ずれ変位は認められない。8月4日撮影。

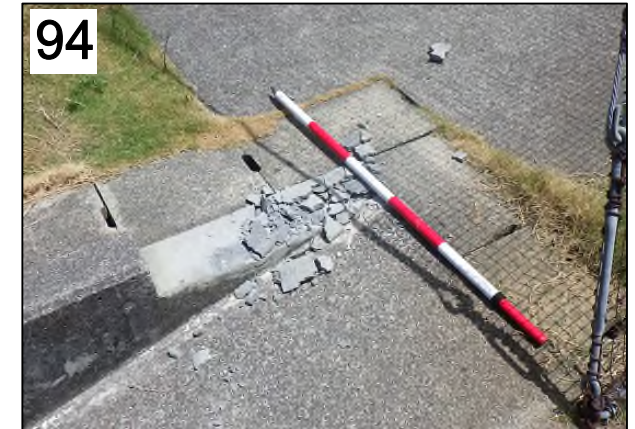
八代市平山新町の歩道コンクリートの損壊。  
明瞭な横ずれおよび縦ずれ変位は認められない。  
8月4日撮影。

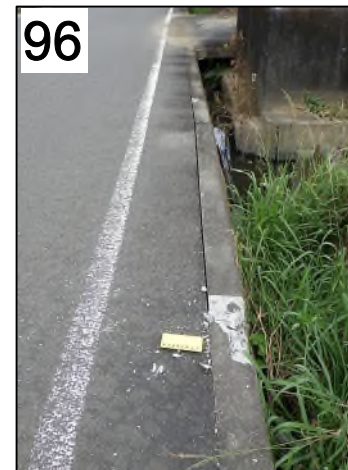
八代市平山新町の道路ブロックの損壊。  
ブロックには約1cmの右横ずれ変位が認められるが、  
車道には明瞭な変位は認められない。8月4日撮影。

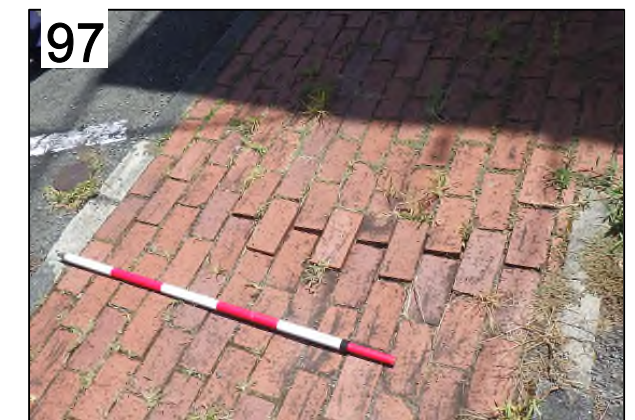
八代市平山新町のタイルの損壊。明瞭な横ずれおよび縦  
ずれ変位は認められないが、開口部付近のタイルがわず  
かに左回転しているように見える。8月4日撮影。

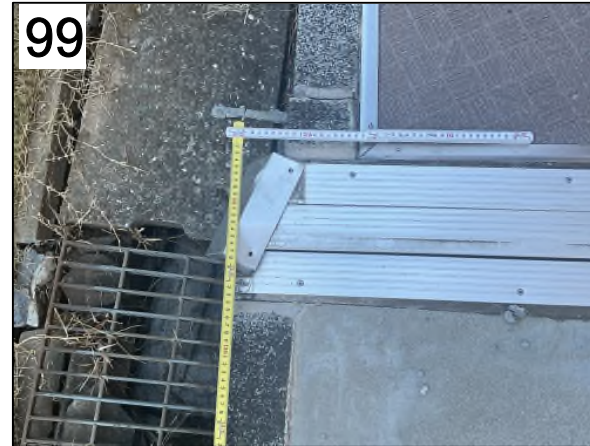
八代市平山新町の熊本高等専門学校八代キャンパス図書館横の側溝の変状。右横ずれ7cm、縦ずれ1cm（南西上がり）。図書館建屋を挟んで、3～4条の地震断層が雁行状に配列する。8月18日撮影。
