# 【速報】令和8年(2026年)熊本地震 現地調査報告

(地表地震断層について)

令和8年9月

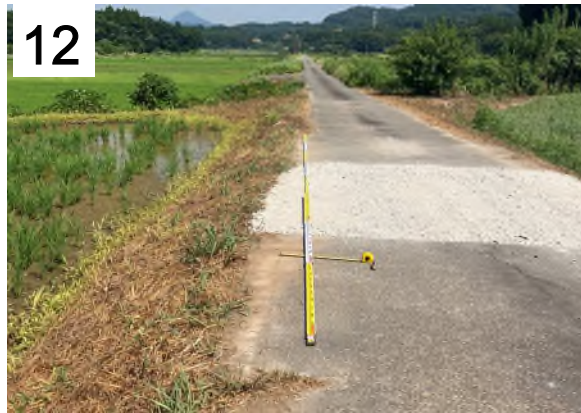
熊本市南区城南町鰐瀬の道路を横切る地震断層<sup>7)</sup>。道路舗装を基準として約18cmの右横ずれ変位が認められる。8月2日撮影。

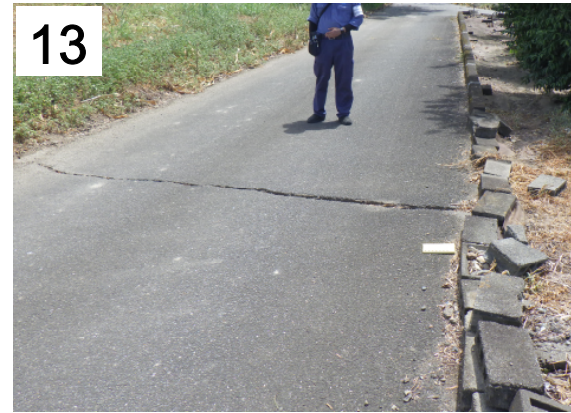
熊本市南区城南町鰐瀬の道路を横切る地震断層。右横ずれ15cm。道路両側の畑地にはN60E方向にクラックが発達している。8月7日撮影。

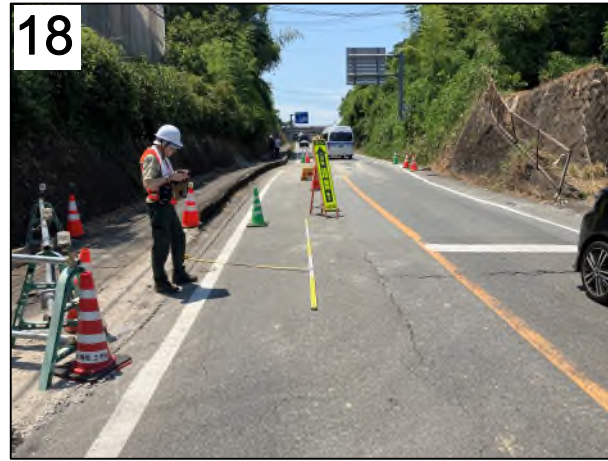
宇城市豊野町山崎の国道218号を横切る地震断層<sup>7)</sup>。道路白線を基準として約135cmの右横ずれ変位が認められる。上下変位は不明瞭。8月2日撮影。

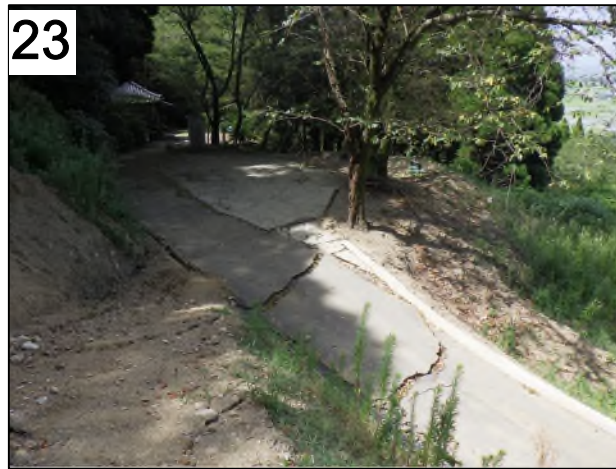
宇城市小川町中小野の道路を横断する地震断層。複数のクラックが認められる。右横ずれ25cm, 縦ずれ10cm (西側隆起)。8月7日撮影。

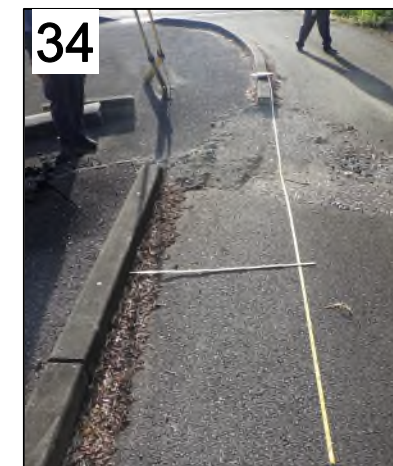
宇城市小川町南部田の道路を横切る地震断層.  
右横ずれ91cm, 縦ずれ数cm (写真手前の東側隆起).  
8月6日撮影.

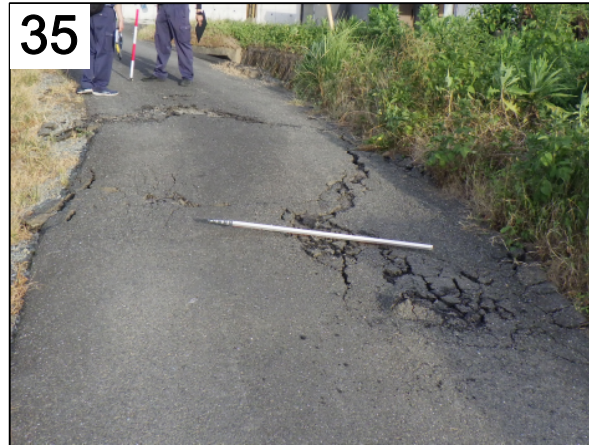
宇城市小川町南部田の道路を横切る地震断層、右横ずれ約30cm、8月6日撮影。

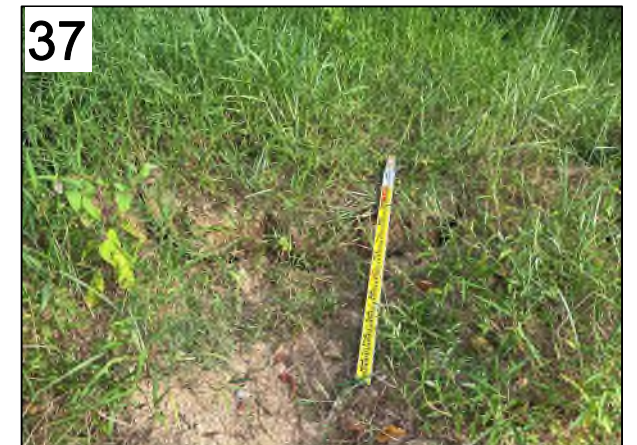
宇城市小川町西北小川の草地を横切る地震断層、約25cmの縦ずれ変位（写真奥の東側隆起）が認められる、8月6日撮影。

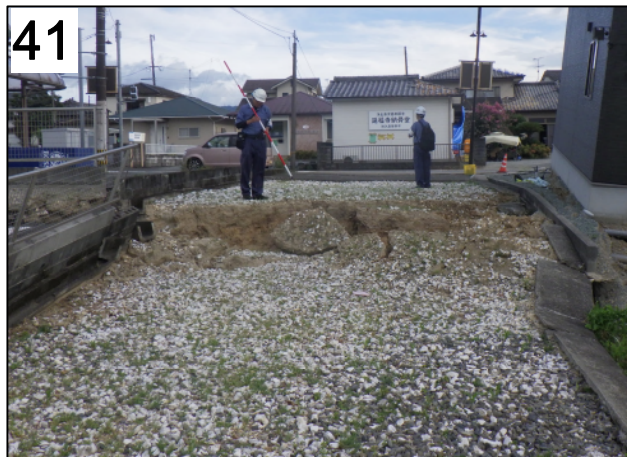
41  
宇城市小川町小川の地震断層。右横ずれ45cm、縦ずれ109cm（写真奥の東側隆起）であり、変位により写真右手の家屋が傾いている。8月6日撮影。

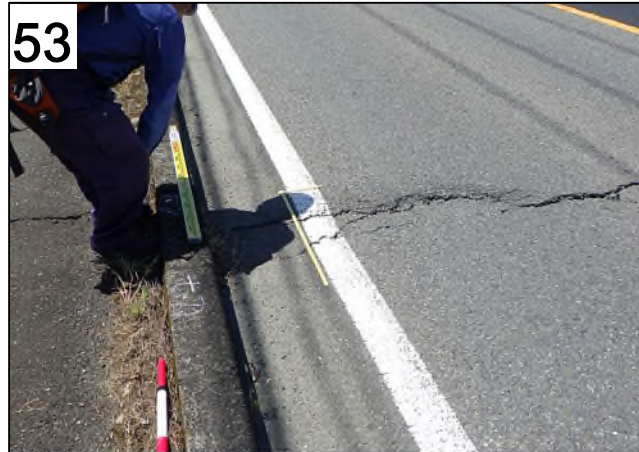
53 氷川町野津の国道3号を横切る地震断層。  
2cmの右横ずれ変位。8月5日撮影。

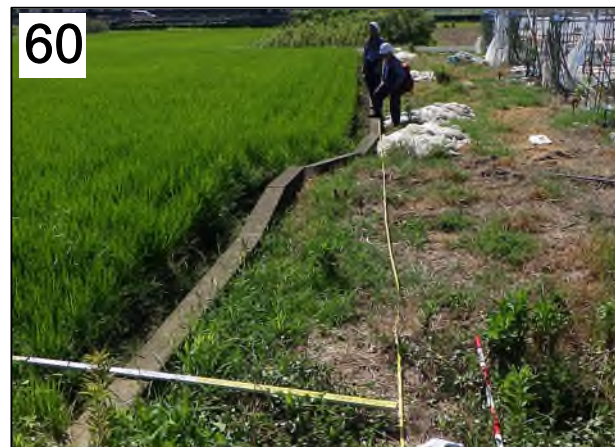
氷川町野津の水田を横切る地震断層。右横ずれ126cm。8月5日撮影。

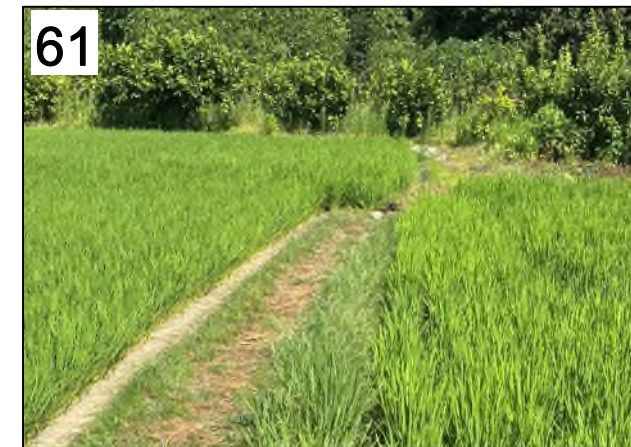
氷川町野津の水田を横切る地震断層。右横ずれ190cm, 縦ずれ約30cm (写真奥の東側隆起)。8月5日撮影。

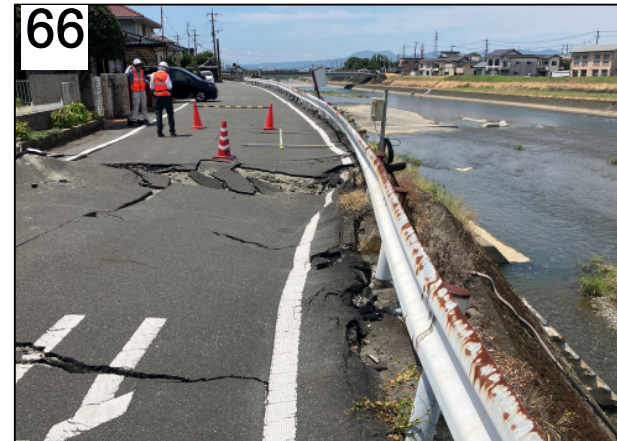
氷川町宮原の道路を横切る地震断層<sup>7)</sup>。道路白線を基準として右横ずれ約120cm。8月1日撮影。

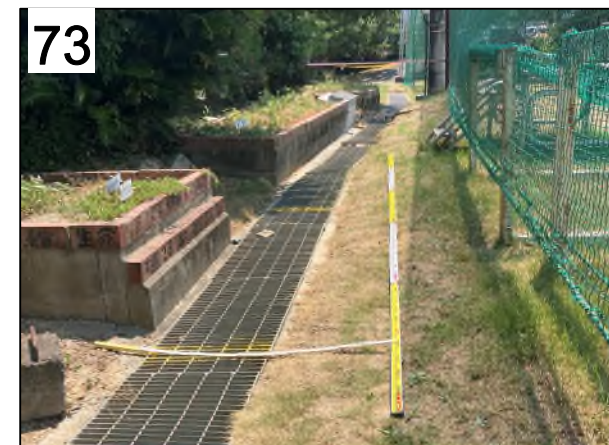
八代市岡町の龍峯小学校にあらわれた地震断層<sup>7)</sup>。  
右横ずれ約98cm。上下変位約30cmで、断層近傍はやや撓み上がる。8月3日撮影。

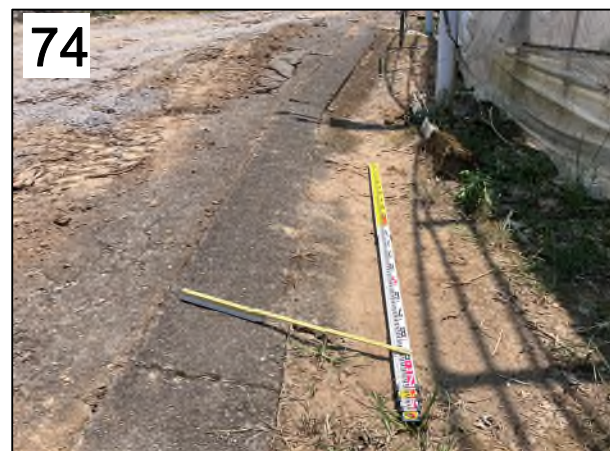
八代市川田町の舗装路面の右横ずれ<sup>7)</sup>。  
約30cm右横ずれし、上下変位は約30cm（写真奥の東側隆起）。  
8月3日撮影。

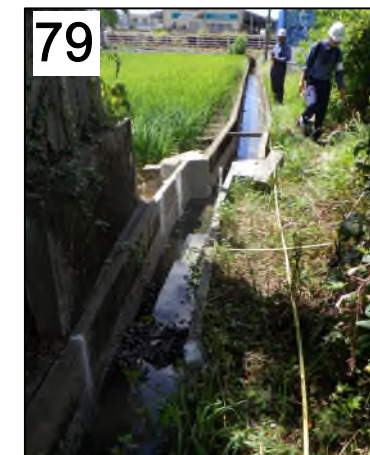
八代市東片町の水田を横切る地震断層。右横ずれ51cm。8月6日撮影。

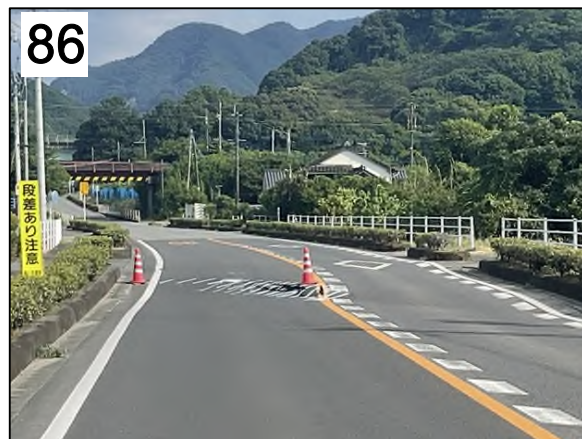
八代市豊原上町の国道219号線舗装の断層変位。変位量は、右横ずれ20cm，東上がり15cm。地震断層は写真右側（南西側）の田地に連続している。8月1日撮影

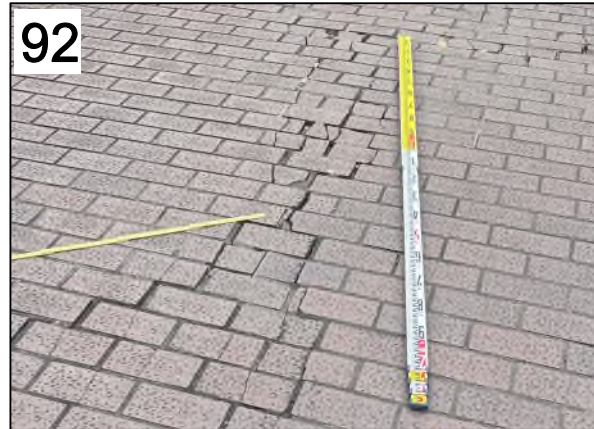
八代市平山新町のタイルの右横ずれ。  
変位量は1cm程度。8月4日撮影。

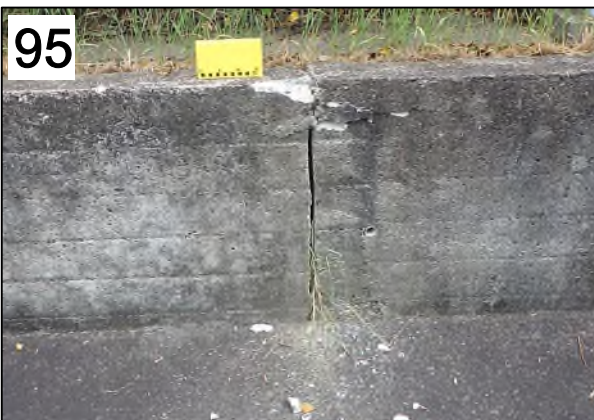
八代市平山新町の中九州短期大学の擁壁のクラック。  
幅約2cmで開口している。  
明瞭な横ずれおよび縦ずれ変位は認められない。  
8月4日撮影。

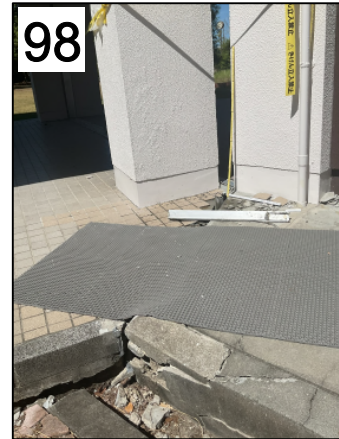
八代市平山新町の熊本高等専門学校八代キャンパス図書館の隅柱の損壊。右横ずれ変位により、管理棟と連結するペデストリアンデッキの柱（写真左側）との間が約5cm開いている。8月18日撮影。

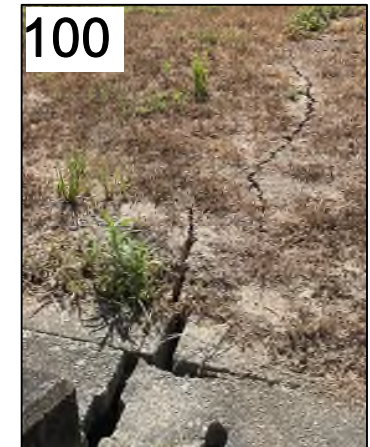
八代市平山新町の熊本高等専門学校八代キャンパスの陸上競技場にあらわれた地震断層。この西北西に位置する図書館付近から杉型の雁行配列しながら断続的に連続する。8月18日撮影。
